2011年東北地方太平洋沖地震により被災した 国道橋梁のフラジリティー特性

中村 晋1

ここでは東北地方太平洋沖地震によって被災した 960 の橋梁のうち津波の被害を除く 819 橋の被災デー タを使用し,被災の特徴とそれに及ぼす構造,地震動強さとの関係について検討を行った.被害を受けた 橋梁の被害形態に応じた数は橋台背面の段差,支承の破壊の順に多く,橋脚や橋台の被害が少ない。橋台 背面の被害は,橋梁形式による差異が少ない.支承の被災は鋼橋に多い.橋台背面の損傷確率は PGV が 30cm/s 前後で 30%以上の大きな値を示し、PGV の増加とともに増加していく傾向にあった。支承の被害は, 地震動の速度成分との相関が高いものの,加速度との関係性も有していることが分かる.

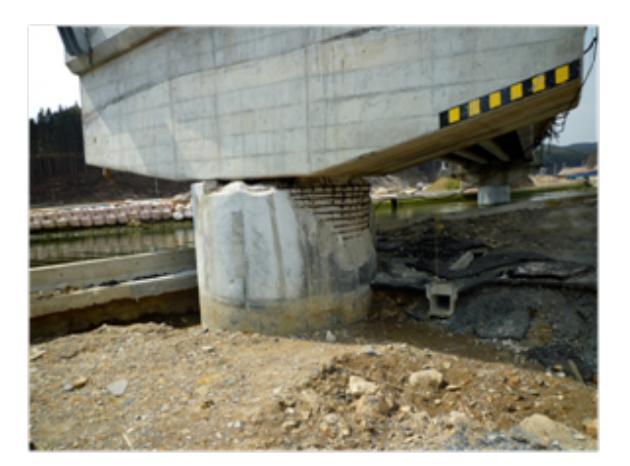
岩手県、宮城県及び福島県に位置する国道のうち被災 した橋960橋について、その位置を図-1に示す.そのう ち津波の被害を受けた橋梁は141橋あり、写真-1に示し た国道45号の歌津大橋のように橋脚が圧壊するなどの甚 大な被害が発生した.

写真1.津波により被災した国道45号線の歌津橋

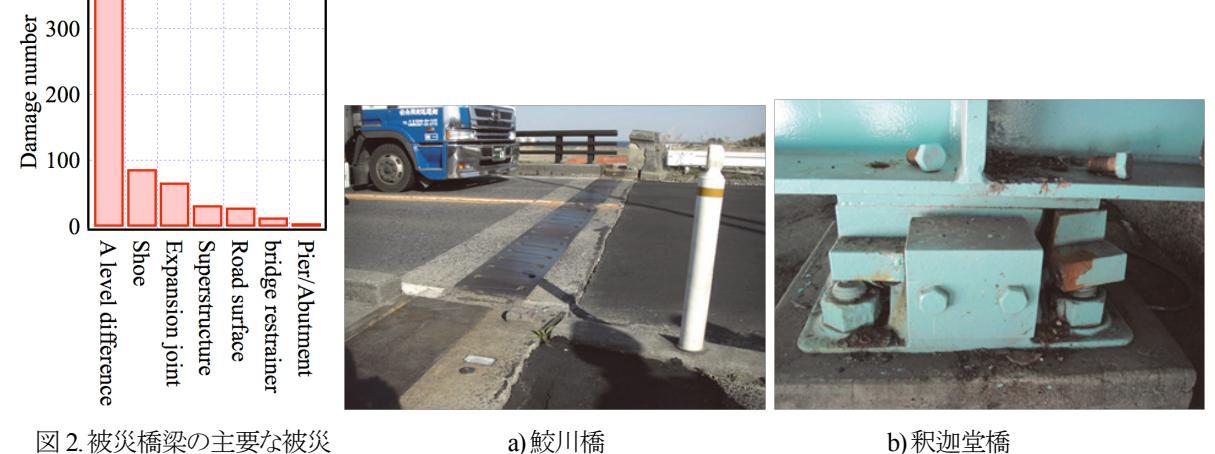
ここでは 960 橋のうち津波による被害を除く 819 橋 を検討の対象とした.まず,橋梁の被災部位に応じた 被災件数の比較を図-2 に示す.図より,橋台背面の地 盤沈下による段差などの被災件数が最も多い.その一 例として,福島県の国道 6 号線に位置する鮫川橋で生 じた段差を写真-2 に示す.次いで,支承の被災が多く 発生している.支承の被害には BP 支承、ゴム支承、 鋳鉄支承といった種類によらず,いずれも被災してい る.鋳鉄支承の被災事例として,福島県の国道 4 号線 に位置する釈迦堂川橋の支承の破断事例を写真-3 に示 す.一方,橋脚や橋台の被災件数が 6 橋と少ないのも 特徴である.ここでは,橋台背面地盤と支承の被害に 着目して,構造的な特性や地震動強さとの関係につい て分析する.

写真2.橋台背面の段差、支承の被災事例
