# 2016年熊本地震における水槽被害および 地震動特性との関連について

# DAMAGE OF WATER TANKS AND ITS RELATIONSHIP WITH STRONG GROUND MOTION IN KUMAMOTO AREA DURING THE 2016 KUMAMOTO EARTHQUAKE

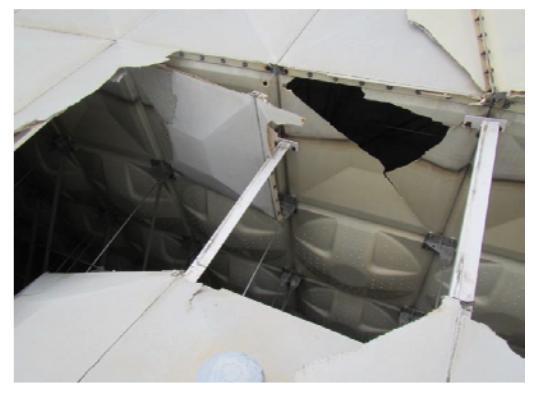
天板が破壊するモードの主たる原因としては、過大な スロッシング応答(長周期的地震応答)により波高が増 大し、波動が側板の余裕高さを超えて天板に当たる衝撃 圧が考えられる.この場合、屋根近傍の側板上部にも衝 撃圧が作用するので、同時に側板上部が破壊することも ある.天板が破壊した水槽の被災例を図-2(a)~(c)に示 す. この図(c)のように大規模なステンレス配水池の天 板が大きく破損したケースはもう一例あるが,このよう な被災事例は過去に報告されていない.図-3(d)は,次 項に述べるバルジング振動も加わって側板も変形した例 と考えられる.表-2によれば,スロッシングによって天 板や内部配管のエルボ部が破損したのは21基(給水タン ク15基+配水池6基)中9基にのぼる.

(a) 熊本市, 地上水槽, FRP 製, 1981 年設置

図-2 天板の被害

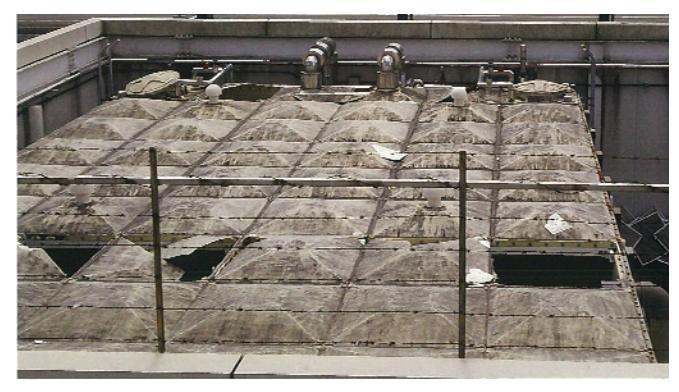
(b) 上益城郡, 地上水槽, FRP 製, 1999 年設置

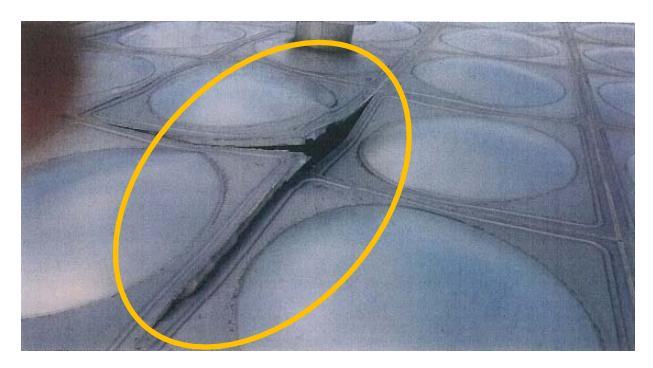
(c) 熊本市, 配水池, ステンレス製, 2010年設置

本震で天板に図-2(c)のような大被害が出た2基の配水 タンク(以下,配水タンクA,配水タンクBと称する)の T<sub>s</sub>は3.3-5.4sであるが,各地震記録を用いて3.2-5.6sの 間のPSVを0.2s刻みで計算し,その最大値のコンター図 を描いたものが図-8である.

これには、配水タンクAおよびBの被害地点がプロットされている.ここで、配水池B(2012年3月設置)については、設計時にPSV=150cm/sとして波頭衝撃圧を計算しているが、それに近いか、あるいはそれをやや上回る程度の地震応答が生じて、天板の被害に至った可能性が高い. 配水池A(2010年3月設置)については、設計時のPSVの値および波頭衝撃圧の考慮の有無が現時点で不明であるが、コンター図から見ると、設置個所はPSV=100cm/s程度の領域にあったと推定される.いずれにしても、両者について今後詳細な検討が必要である.

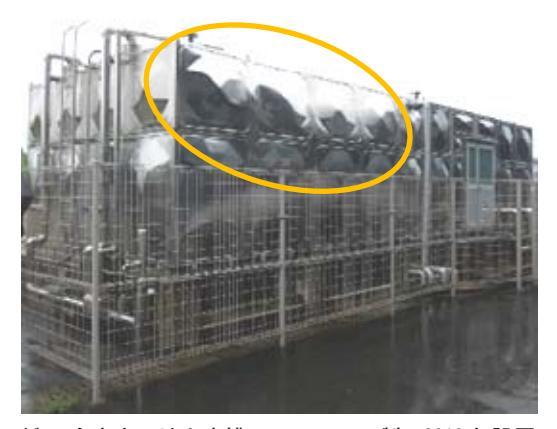
(d) 合志市, 地上水槽, ステンレス製, 2012 年設置

図-3 側板上部と天板の変形

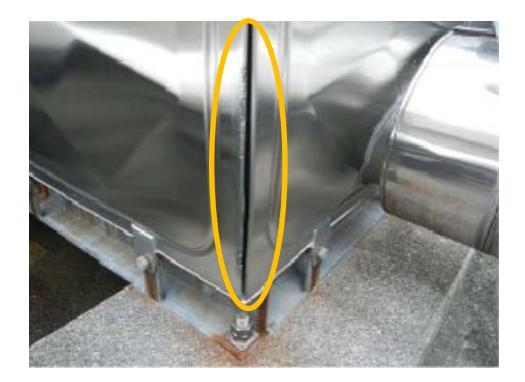
側板が破壊した被災例を図-4(e),(f)に示す.この図 (f)の地上水槽の呼称容量は190m<sup>3</sup>で配水池に近い.この 水槽を含め,熊本県の特徴として井水槽が多く,水槽ま での途中の管路が破損し,中仕切りで仕切られた片側が 損壊しても,井水と残った片側で急場を凌いだという例

(e) 熊本市,高置水槽,ステンレス製,2004年設置

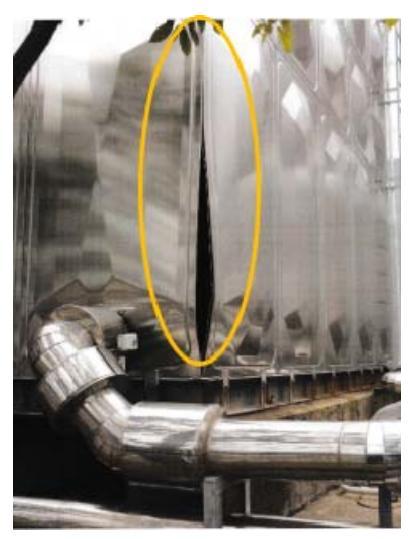
(f) 熊本市,地上水槽,ステンレス製,1995年設置図-4 側板隅角部の被害

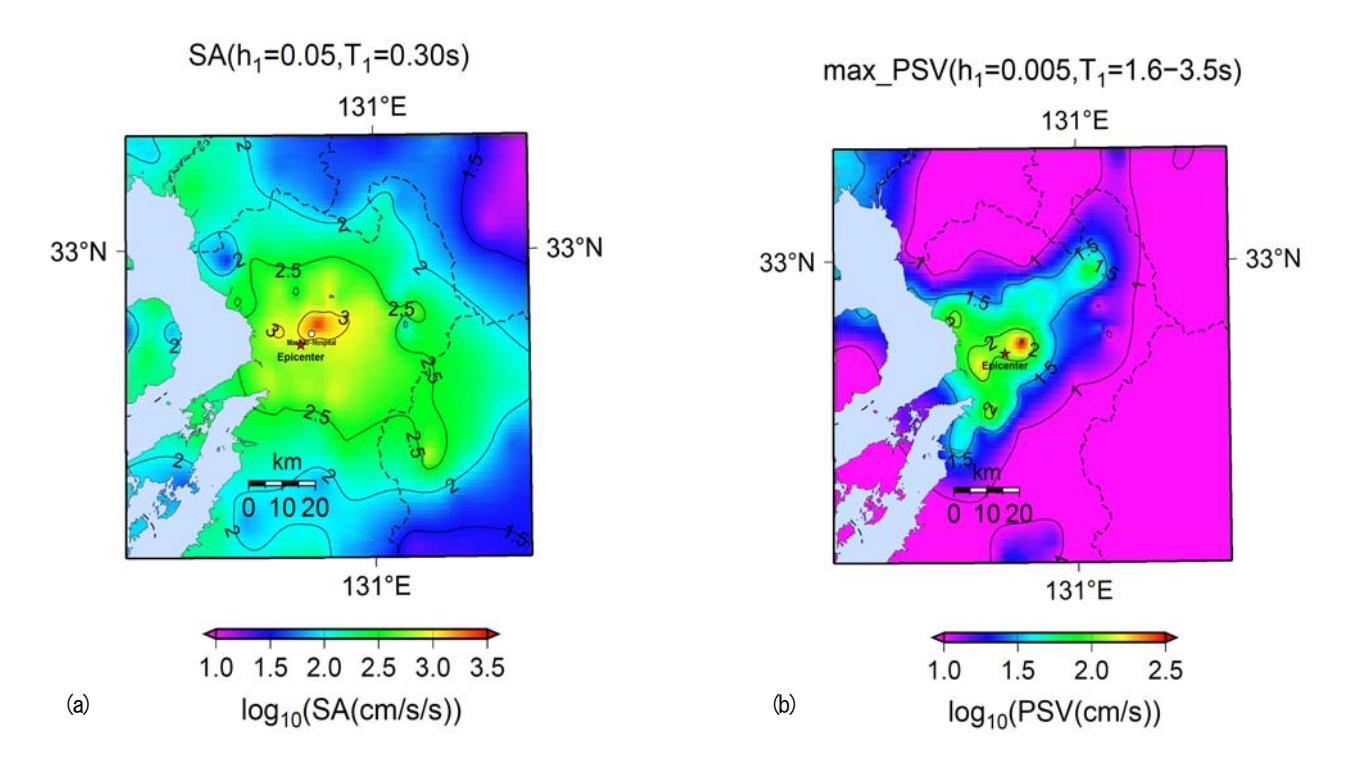
図-5 前震における応答スペクトルの分布と水槽被害地点

(a) 絶対加速度応答 SA のコンター図とバルジング被害地点(〇:地上水槽),

(b) 擬似速度応答 PSV (Ts<sub>1</sub>=1.6-3.5s の最大値をとった場合)のコンター図とスロッシング被害(報告なし)

図-5(a), (b)は、前震におけるSA( $T_{bl}$ =0.3s)および PSV( $T_{sl}$ =1.6-3.5sの範囲での最大値)それぞれのコン ター図を描いたものである。前者の図中にはバルジング による被害地点(現時点で一ヶ所のみ)をプロットして ある。後者にはスロッシング被害が報告されていないの で、被害個所のプロットはない。

両図において、黄色い部分は1996年FRP給水タンク基 準<sup>5</sup>の標準値である1000(cm/s/s)、150(cm/s)のオーダー にそれぞれ対応している.両図において、これらの基準 値を超える応答スペクトル値を示す領域は狭く限られて おり、被災地点はSA値が基準値を超える領域に存在して いることが分る.PSVの値が基準値を超える領域はさら に限定的であり、前震ではスロッシングによる被害が報 告されていないことは、この結果からも理解できる.

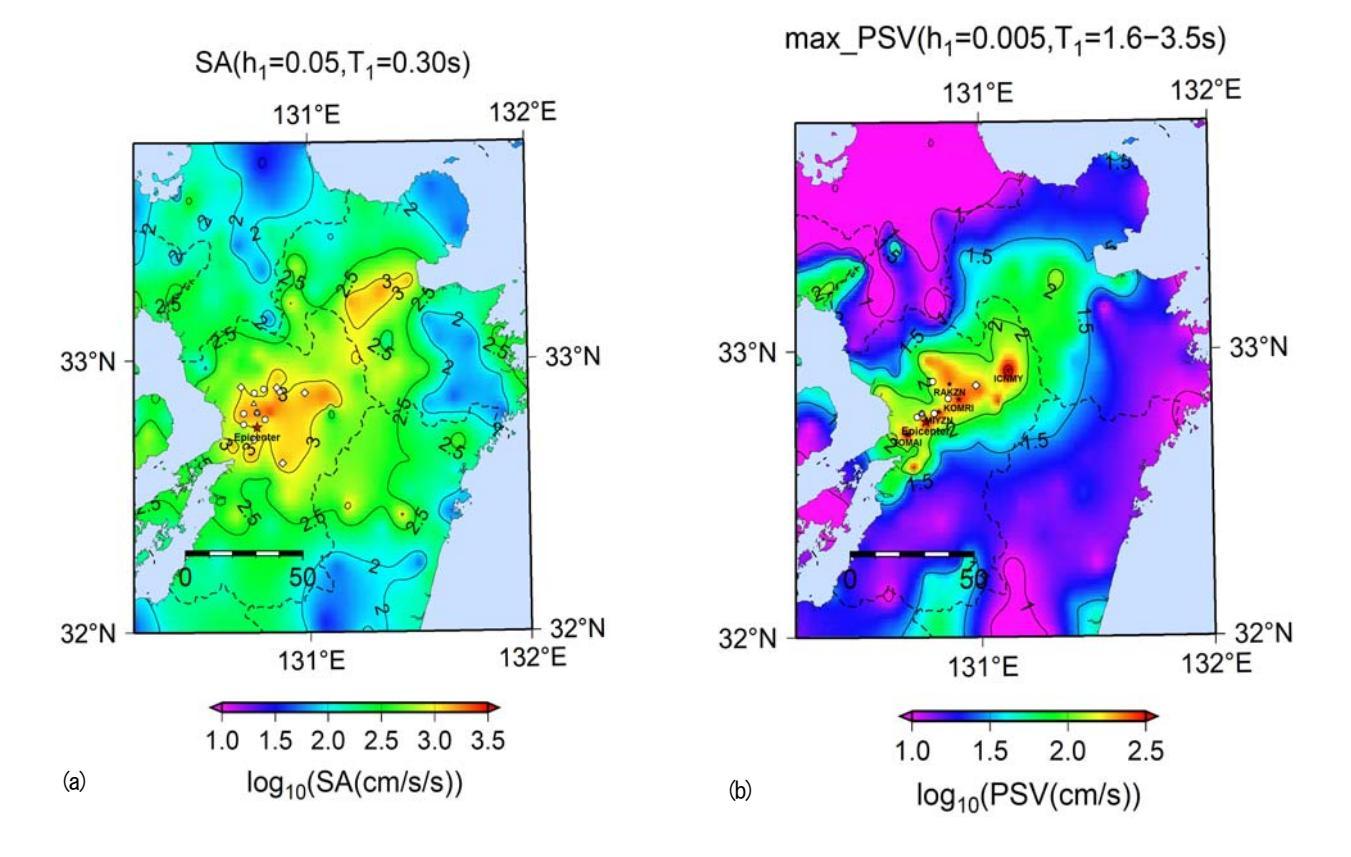
図-6 本震における応答スペクトルと水槽被害地点(O:地上水槽, △:高置水槽, ◇:配水タンク) (a) 絶対加速度応答 SA のコンター図とバルジング被害地点,

(b) 擬似速度応答 PSV (Ts,=1.6-3.5s の最大値をとった場合)のコンター図とスロッシングの被害地点

(a)のSAコンター図においては、給水タンク基準値を 超える領域は、熊本県内ではかなり広く円形状に分布し、 バルジングによるタンク被害の地点はこの領域内か近傍 に存在する.図中で◇印は配水タンクの被害地点を表す が、被災配水タンクの設計例をSAに換算すると、レベル 2地震動に対して600~700 (cm/s/s)程度の例もあるのに対 し、コンター図上では2000 (cm/s/s)程度をとっている領 域がかなり広い範囲に認められ、短周期地震動に対する 設計外力に対して実際の地震外力が3倍程度になってい た可能性もある.また大分県の由布市付近にも給水タン ク・配水タンクの基準値を超える領域が存在する.前述 したように、現時点で水槽被害の報告はない状況である が、実際にはバルジング被害が出ている可能性がある.

(b)のPSVコンター図においては、給水タンク基準値 を超える領域は、布田川断層帯に沿って熊本県内に楕円 状に分布し、この領域において水槽のスロッシングによ る被害が生じていることが分る.特に、卓越している領 域ではPSVの値が200-300 (cm/s)程度出ている.
