2016年熊本地震における熊本城 石垣の被害調査

Key Words : The 2016 Kumamoto Earthquake, Kumamoto Castle, stone masonry

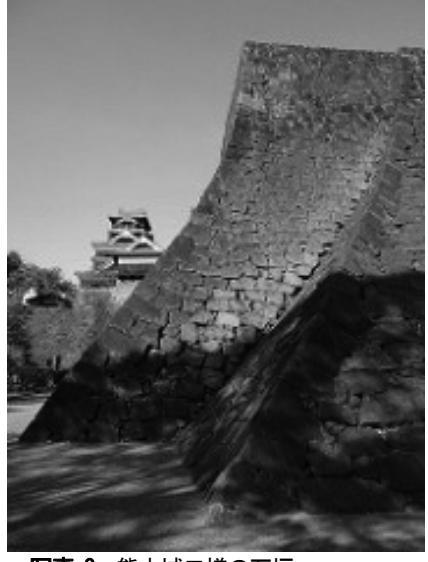
熊本城は熊本城の石垣は主に祇園山(現在の花岡山: 熊本市西区にあり標高1,32.2メートルの山)で堀川を用 いて船で運んだとされている.石材は安山岩と花崗岩が 主体である.基盤は約9万年前の阿蘇の火山灰を起源と する堆積層で,溶結凝灰岩成分は少なく,軽石含んだ堆 積層が40 m程分布している.岩盤としての強度は乏しく, 保水性に乏しい⁴⁾.阿蘇火山灰層の軟弱な地盤上の石垣 で,石垣を構築することは極めて困難であった.一般に 地盤が軟弱であると萩城(写真-1)のように弓状に描く 勾配で,上方からの荷重圧力が石積みの下方に分散する 構造となる.二様の石垣(写真-3)には,加藤家時代の 緩勾配の石垣と細川家時代の急勾配の石垣が重なる.

写真-3 熊本城二様の石垣 加藤家時代(緩勾配 : 奥) 細川家時代(急勾配 : 手前)

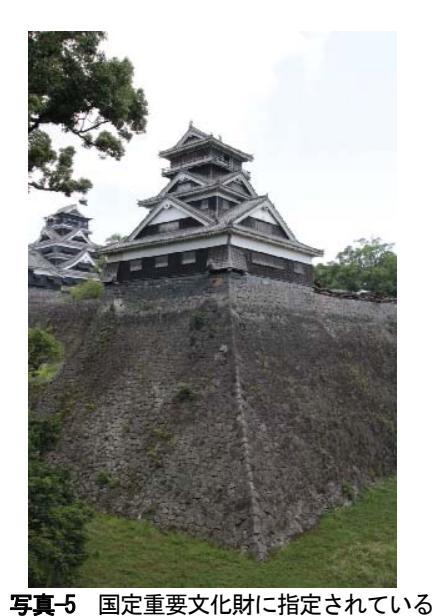
土櫓の石垣(写真-5)が健全性を保っている.1000回を 超える余震もあり,一部孕みが進行しているが,穴太積 みの技術の高さが伺える.一方,算木積みは,飯田丸五 階櫓(写真-6),戌亥櫓(写真-7)に代表されるように 隅石の算木積み部分を残し,石垣の中間は崩壊を生じて いる.前述にように,地盤の弱さを前提とした加藤家時 代の緩勾配の形状が適していたか,細川家時代の算木積 みを基本とした急勾配が適していたかは,今後の有識者 による議論に譲りたい.議論によっては,再建の天守・ 櫓に関しては,United Nations Educational, Scientific and Cultural Organization (UNESCO)が積極的に用いない現代技術 による修復も必要となるかもしれない.

現存の宇土櫓(2016年8月11日撮影)

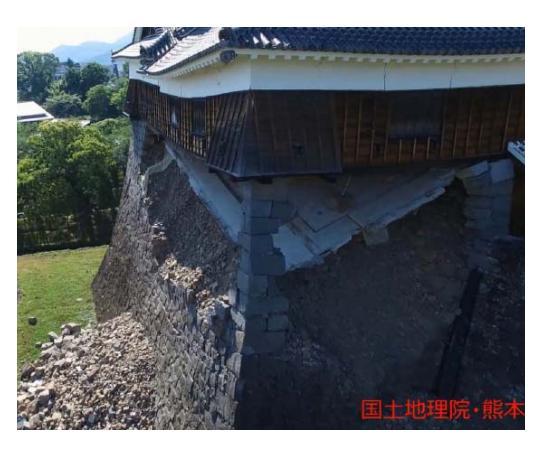
写真-6 飯田丸櫓台石垣の算木積み 【国土地理院】熊本城天守閣の被災状況 (2016 年 5 月 12 日撮影)

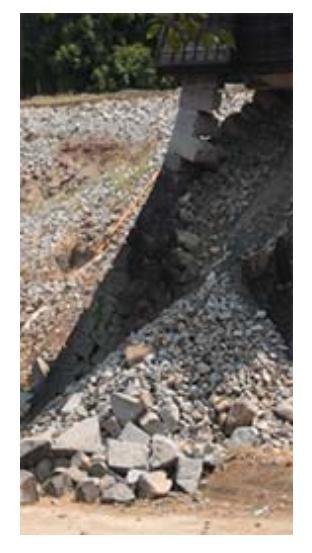
写真-7 成亥櫓台石垣の算木積 み(2016年8月11日撮影)

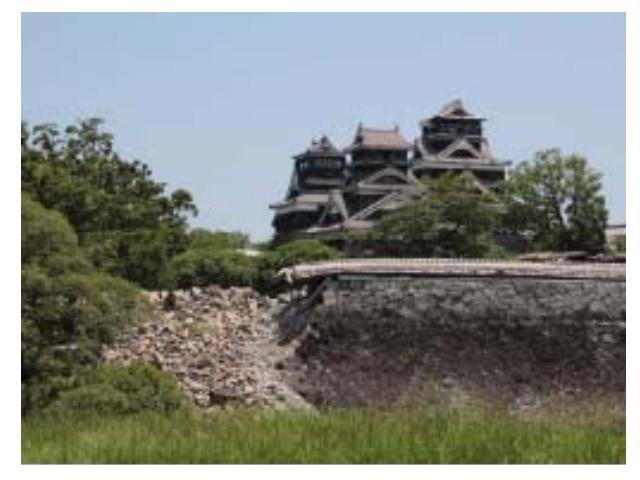
写真-9,10は1960年に復元されたRC造外観復元の大天 守・小天守の二の丸公園からの光景である. 写真-9は右 から大天守,宇土櫓,小天守と石垣が崩壊がみられる. 写真-10は天守・櫓のクローズアップであるが現存の宇 土櫓のみ瓦の崩落が生じていない.

写真-9 二の丸公園から大天守,宇土櫓,小天守(右から) と石垣が崩壊(二の丸から2016年8月11日撮影)

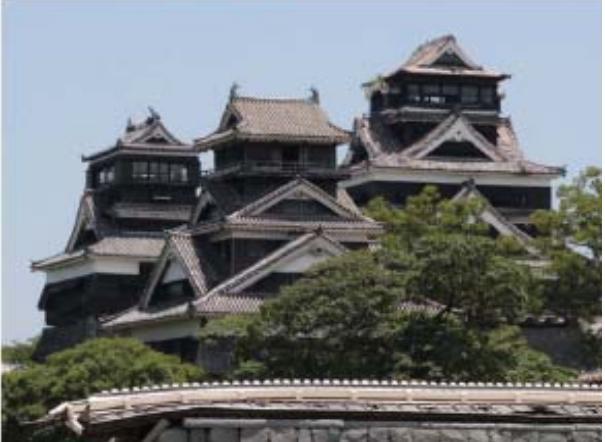
写真-10 大天守, 宇土櫓, 小天守のクローズアップ. 現存の宇土櫓(中央)のみ瓦の崩落が生じていない(二の 丸から2016 年 8 月 11 日撮影).

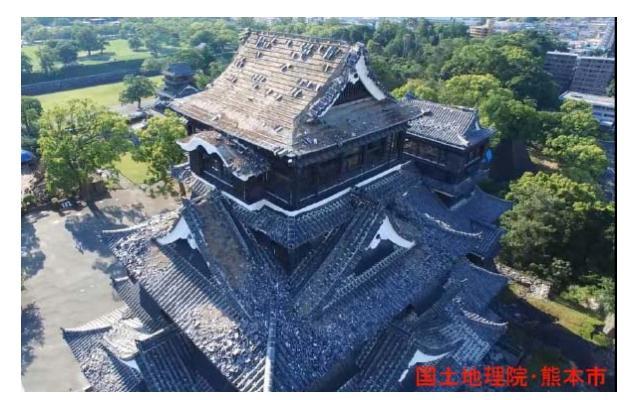
大天守には、2層の12ヶ所の破風を有し、最下層東面 と最上階南北両面と小天守には4ヶ所の破風を有し、最 下層東面に曲線で構成されや唐破風が優美な雰囲気を醸 し出している⁷⁾. 地震後、この波風の瓦が部分的に崩壊 しているが層の屋根をしっかりと固定しているようにも 見受けられる(**写真-11**). 小天守は、屋根がそのまま 平側に連続する入母屋波風上である(**写真-12**).

写真-11 地震による瓦の崩落(大天守側から). 【国土地理院】熊本城天守閣の被災状況 (2016 年 5 月 12 日撮影).

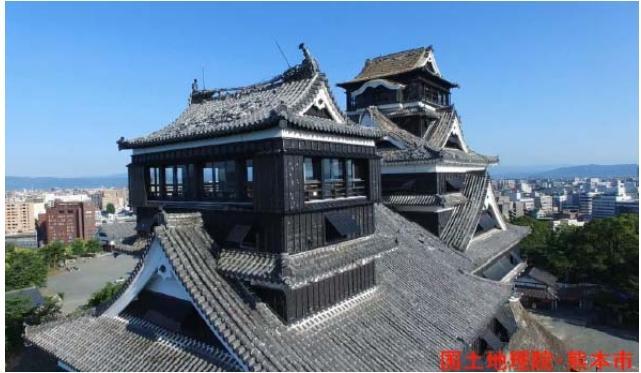
写真-12 地震による瓦の崩落(小天守側から). 【国土地理院】熊本城天守閣の被災状況 (2016 年 5 月 12 日撮影).

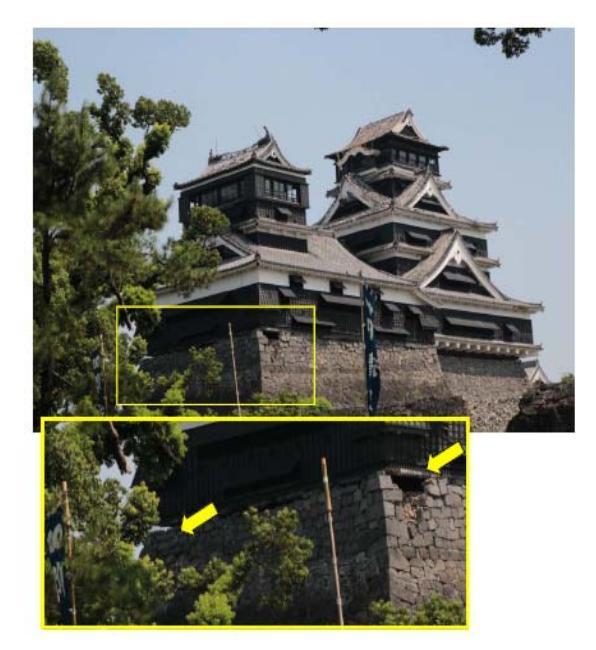
写真-11,12は国土地理院のUnmanned Aerial Vehicle (UAV) による大天守・小天守の地震による瓦の崩落である. 写真-13には、地震前の写真を示した.加藤神社からの 写真-14には、小天守台石垣が地震後、沈下し天守と剥 離を生じている.また、天守台石垣の一部が崩壊してい る.写真-15には国土地理院のUAVによる北側からの写 真には、小天守の地震による天守台の沈下による剥離が 示されている.

'与具-14 石垣の沈下(左矢印)と部分崩壊(石矢印) (加藤神社から2016年8月11日撮影).

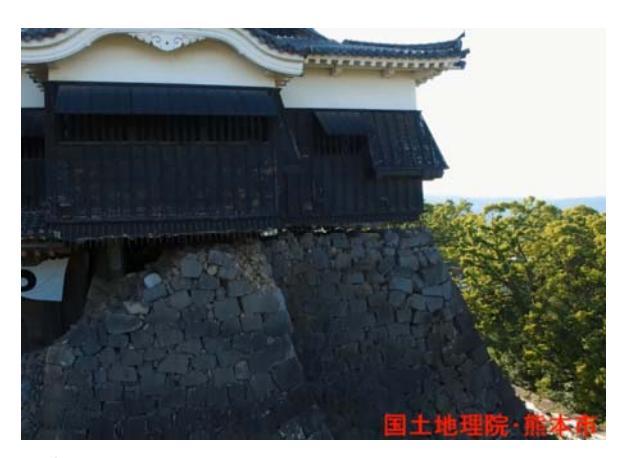
写真-15 小天守の地震による天守台の沈下による剥離. 【国土地理院】熊本城天守閣の被災状況(2016年5月12日撮影).

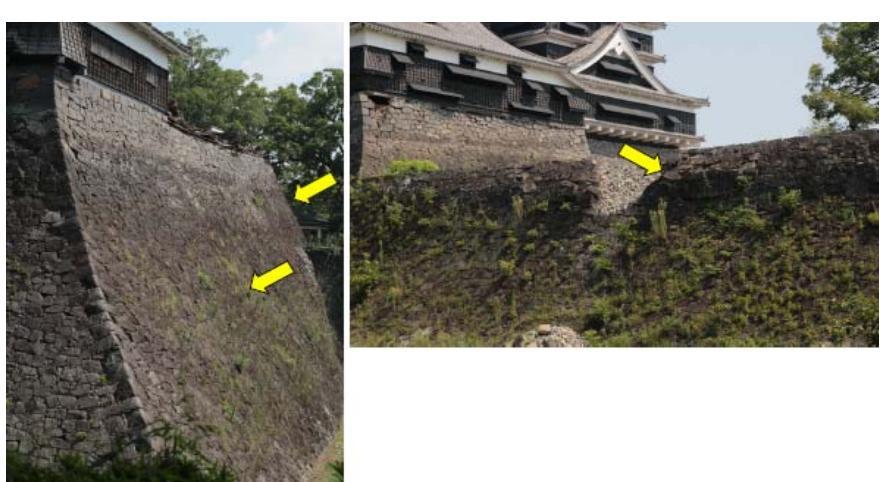
写真-16の加藤神社から撮影した宇土櫓台石垣(左) に地震後の石垣の中央部分が丸みを帯びて張り出す「孕 み出し」が随所にみられる.また、小天守台北側の石垣 (右)には、孕み出し部分が影として現れている.原因 としては今回の地震だけでなく、経年劣化も考えられる

だしては今回の地震にりでなく、経中3/165スられ、 が、余震により、孕み出しの進行がみられる.

写真-16 宇土櫓台石垣(左)と小天守台北側の石垣(右)に地震後の石垣の孕 み出し(矢印)(加藤神社から2016年8月11日撮影)

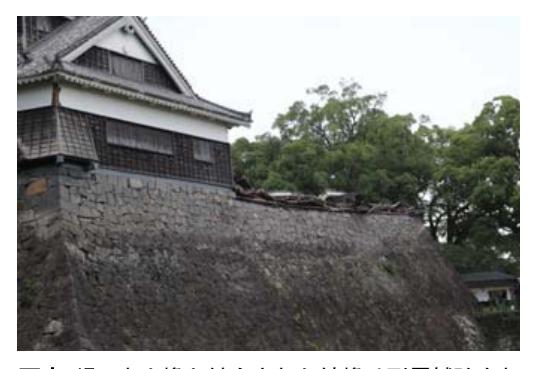
宇土櫓は1601年から1607年築の現存の重要文化財であ る. 北側から西側へと続く空堀に高さ20.5 mの石垣と3層 5階地下1階の構造である. 最上階には回廊を有している. 西側の25 mの長さの続櫓が倒壊している. 宇土櫓は開口 部に鉄骨ブレースを設置することで,耐力とねばり強さ を向上する耐震補強がなされているが,続櫓は耐震補強 がなされていなかったため,続櫓のみ倒壊している

写真-17 宇土櫓と結合された続櫓は耐震補強されていな かったため, 続櫓のみ倒壊した(加藤神社から 2016 年 8 月 11 日撮影).

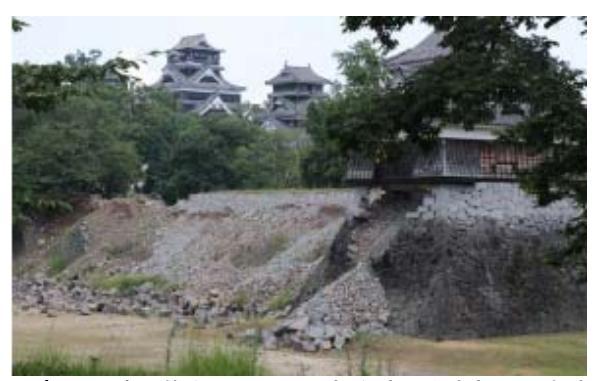
成亥櫓は2003年の再建された木造建築で、2層3階建て 櫓である.敷地内の北端にある櫓で「亥」とは、北から 西へ30度の方角.北北西の方向を守る「戌」に位置する. 戌亥櫓は、櫓台石垣の北側の面が崩壊した(**写真-19**).

前述の算木積で石垣の隅石部は、石の長編を交互に組 み合わせることで、編みあわせの剛性を持ちつつ、微小 変形を開放している。今回の地震でも全ての石垣で隅石 部は形状を保っている。

一方,隅石部に挟まれた中間部分の石垣は,地すべり のような崩壊を生じている. 成亥櫓は再建の櫓で,崩壊 した櫓の基礎部は急勾配の構造物がみられる.この不透 水層を形成する構造が、中間部分の石垣の崩壊を誘引し たことが考えられる(**写真-20**).

写真-19 成亥櫓台石垣の隅石部を残し中央部分の崩壊 (2016年7月20日撮影).

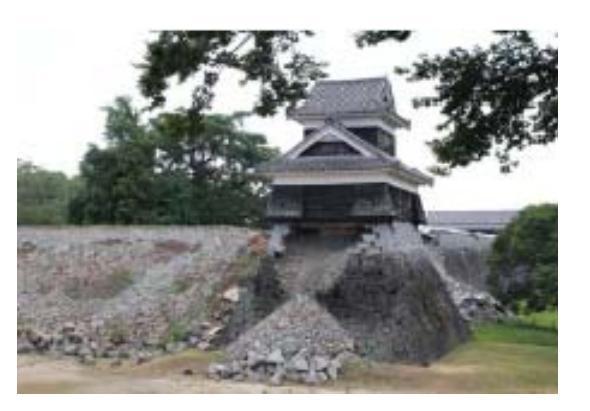
写真-20 2003 年の再建された木造 2 層 3 階建て成亥櫓 (2016 年 7 月 20 日撮影).

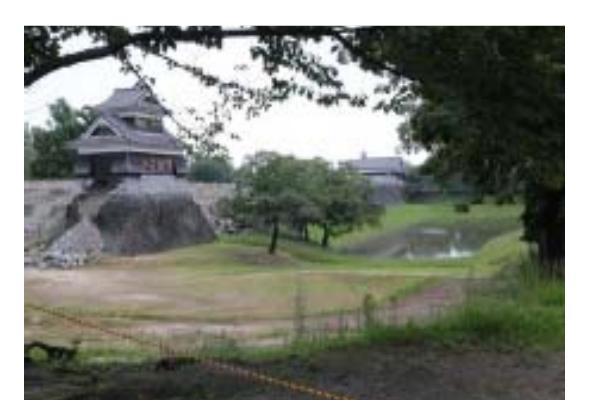
場内はほとんどが空堀であるが、二の丸公園側の空堀 は、降雨により堀に水が溜まっている.これは、粘土質 の土砂を空堀に投棄したためで、本来の姿ではない

写真-21 成亥櫓の二の丸公園側の空堀 (2016年7月20日

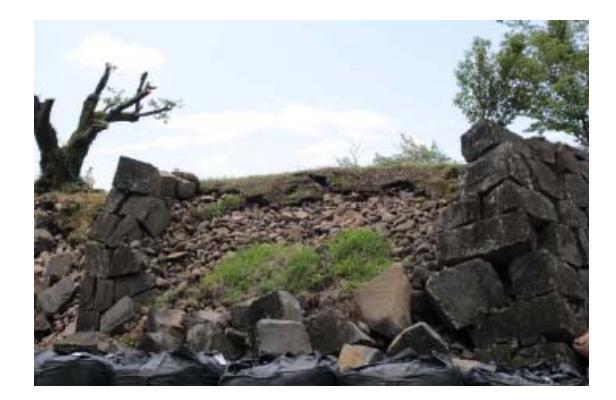
加藤神社は加藤清正を主祭神とし、大天守、小天守、 宇土櫓に囲まれた平左衛門丸に位置する。神社内の築 400年を超える高さ約3 mの石垣は、地震により北門に隣 接する一部が倒壊した(写真-23)。隅石部の石垣は崩 壊していないが、中間部が崩壊している。石垣の背後は 栗石が配置されており、排水効果を期待する構造となっ ている。栗石は丸みを帯びており、河原石が用いられて いる。石垣に用いられている石は矩形で、飼石(石在同 士の後部隙間を固定に用いる小石)を用いない構造と思 われる(写真-24)。石垣の倒壊によって、北大手櫓門

写真-23 加藤神社内石垣 (2016年8月11日撮影)

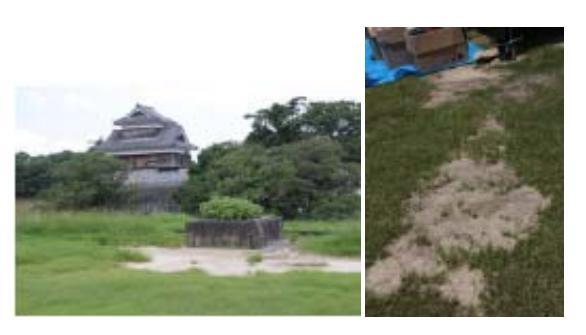
成亥櫓二の丸公園側には、随所に液状化発生と思われ る噴砂が見られる.3ヶ月以上経過し、6月には150 mm/h 程度の豪雨が続いたが、噴砂は残っている(**写真-22**).

写真-22 成亥櫓の二の丸公園側の液状化痕跡 (2016年7月20日撮影).

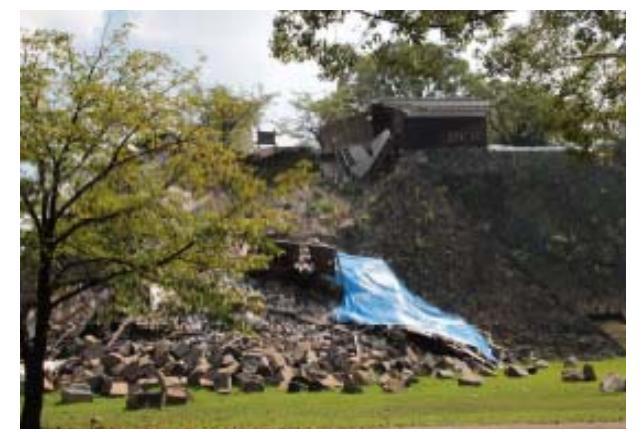
熊本城東側の加藤神社と熊本大神宮の間に存在する現存櫓の北十八間櫓の倒壊(写真-28)は、五間櫓を引き裂く形で倒壊した.北十八間櫓台石垣の背後地盤上部に大きなV字のガリー浸食が有り、崩壊に影響を及ぼした

写真-28 崩壊を免れた五間櫓と崩壊した北十八間櫓と 石垣 (2016 年 8 月 11 日撮影).

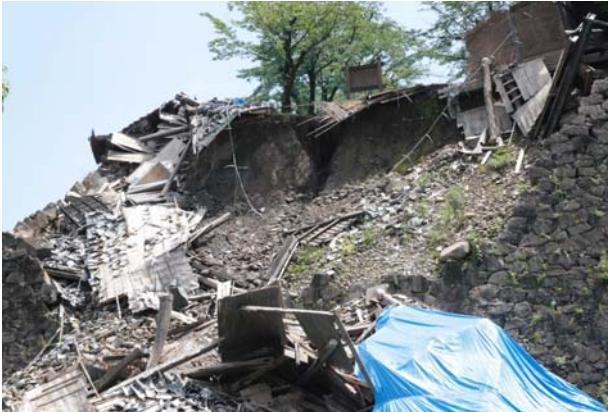
写真-29 北十八間櫓台石垣崩背後地盤の上部に大きなV字のガリー浸食 (2016年8月11日撮影)

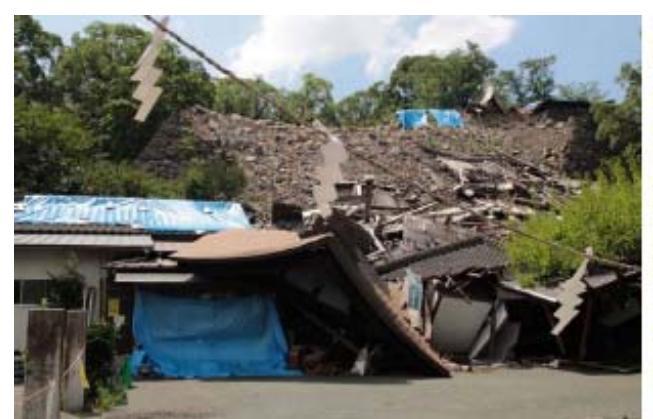
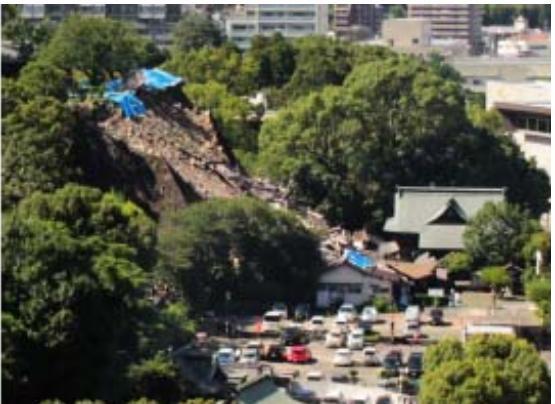
熊本大神宮は、上部の現存櫓である東十八間櫓が倒壊 し、石垣の崩壊で土砂を巻き込み神社社屋を倒壊させた. 本震により東十八間櫓台石垣の崩壊によって、櫓の基 礎脚部に位置する熊本大神宮内の建物上に落下して、屋 根を突き破った.前震では、瓦の一部が落下したが、石 垣に目立った被害はなかったと報告されている(写真-3031).

写真-30 熊本大神宮の崩壊(2016年7月20日撮影)

写真-31 熊本大神宮と北十八間櫓(2016年7月20日撮影)

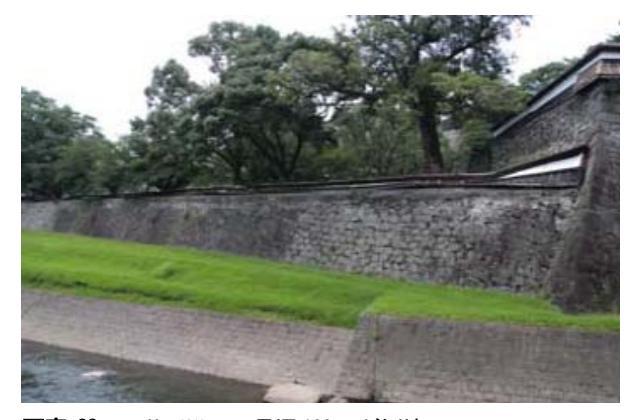
写真-32 平井川沿いの長塀 100 mが倒壊. (2016 年 7 月 20 日撮影)

竹の丸東端の平御櫓から西端の馬具櫓をつなぐ242 mの 現存する最長の城郭塀である.南側に位置するこの長塀 は薩摩藩に対する備えとして建造されている.100 mに わたり倒壊した.

長塀の接合部ははずれ,長塀部分が倒れている.接合 部に地震時に大きな荷重が作用したものと思われる

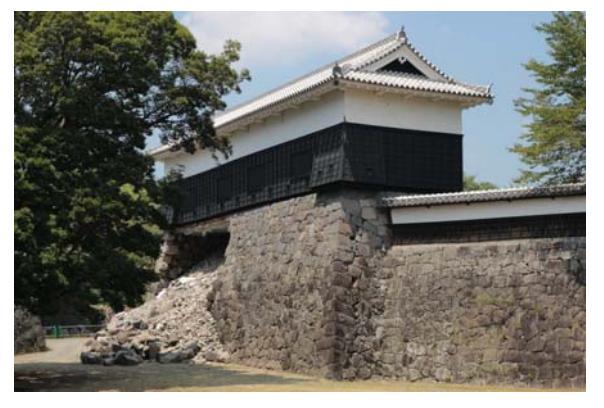
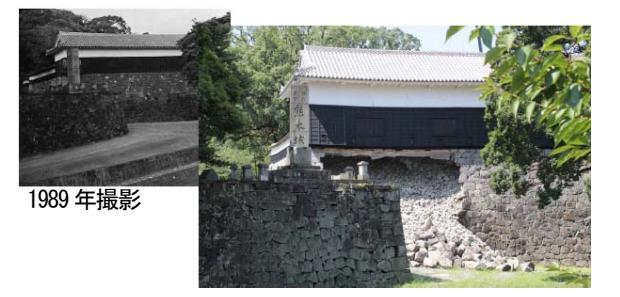
写真-35 馬具櫓台石垣の崩壊 (2016年8月11日撮影)

写真-34 長塀と馬具櫓台石垣 (2016年8月11日撮影)

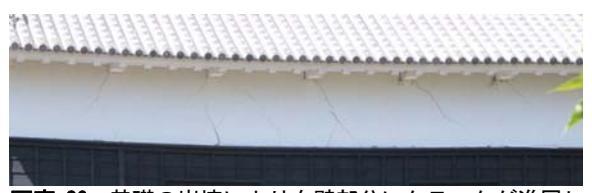
写真-36 基礎の崩壊により白壁部分にクラックが進展した馬具櫓. (2016年7月20日撮影)

写真-36は、基礎の崩壊により、白壁部分にクラックが 進展していることを示している.**写真-37**は、本震後、 特別史跡熊城の石碑が地震により回転していることが発 見された.

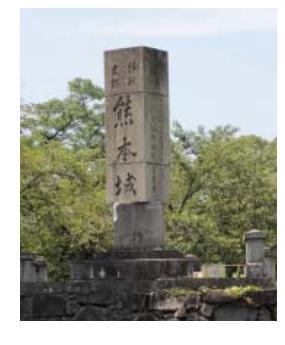
写真-37 石碑の地震による回転. (2016 年 7 月 20 日撮影)

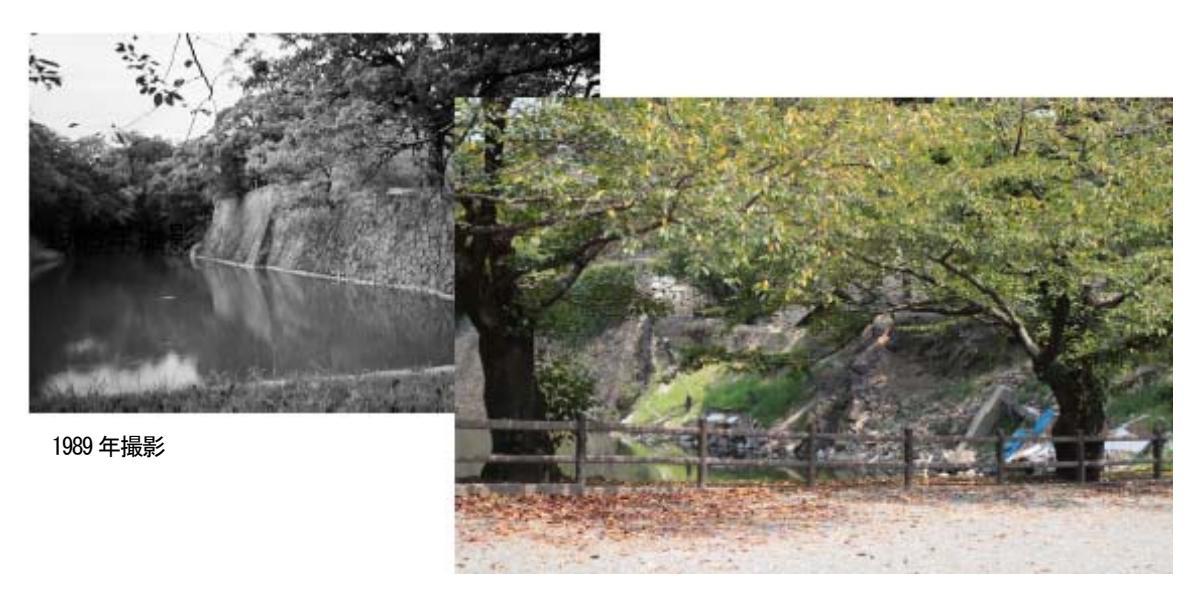
写真-38 唯一の水堀の備前堀東側の石垣の崩壊 (2016年8月11日撮影)

熊本城周辺は透水性の優れた火山灰が堆積した地域で あり、空堀が主体である.唯一の水堀の備前堀では東側 の石垣の崩壊が生じた(**写真-38**).

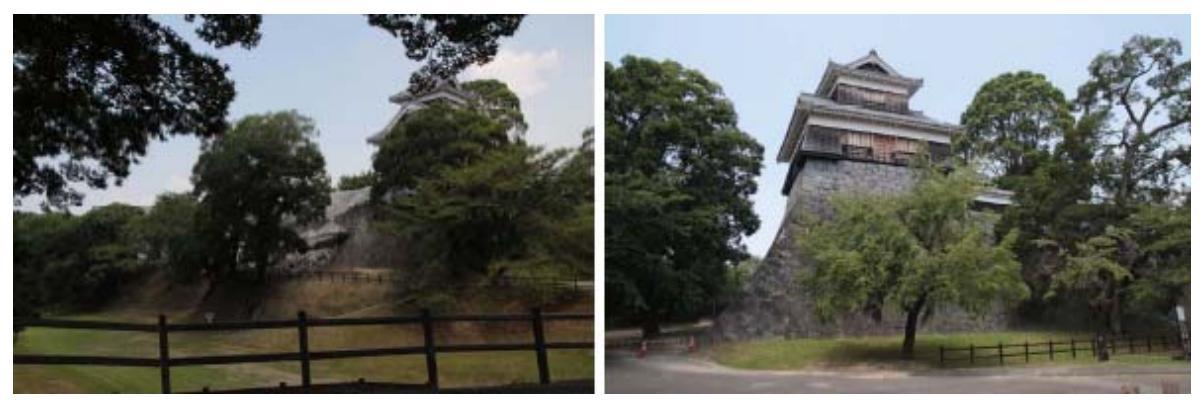
写真-39 未申櫓から空堀沿いの石垣の倒壊. (2016 年 8 月 11 日撮影)

「未」とは、南から西へ30度の方角.南南西の方向を守る「申」に位置する櫓である.未申櫓から空堀沿いの石垣の倒壊が倒壊した(**写真-39,40**).

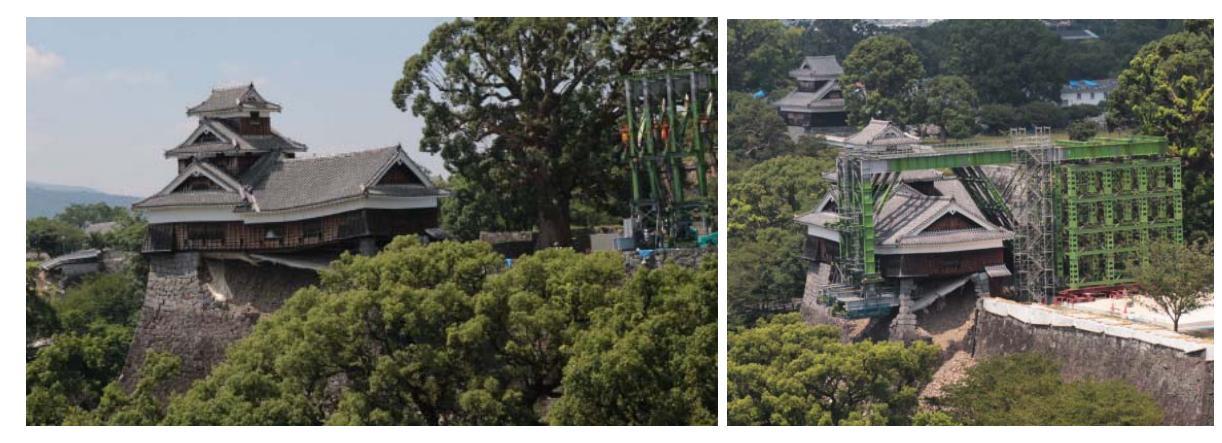
写真-41 飯田丸五層櫓台石垣の崩壊 (2016年7月20日撮影).

熊本城の南面防衛にあたる際の要所で加藤清正の重臣, 飯田覚兵衛の管理の飯田丸は南西隅に建つ五階建ての櫓 である(**写真-41**).木造3層5階建で2004年に再建された. 北西側に空堀と南西側に水を有する備前堀を有する.地 震により,南側の2層と3層の直線的な破風を有する面の 石垣が崩壊し,石垣の角の算木積み部分で支えている.

写真-42 飯田丸に 420 トン仮受構台の設置. (2016 年 8 月 11 日撮影)

2016年7月下旬に転倒防止のための緑色の420トンの仮 受構台の設置し,高さ10mの鉄骨で支え,石垣・櫓の倒 壊防ぐ工事を施工を開始した(**写真-42**).
