航空写真目視判読にもとづく 2016年熊本地震による建物被害調査

2016年熊本地震の本震発生後3日間に取得された航空機オルソ画像を用いて目視判読により建物被害を4段階に区分するとともに、国土画像情報との対比により建物の建築年代を2段階に、さらに建物の形状から木造、非木造の区分を実施し、これらのデータを基盤地図情報と突合することにより、約30万棟分のGISデータを作成した.また、別途実施した地表からの目視による建物被害調査結果との比較を行い、航空写真を用いた建物被害判読の精度について検証した.さらに、本震により生じた建物被害と計測震度との関係について考察した.

THE INVESTIGATION OF BUILDING DAMAGES CAUSED BY THE 2016 KUMAMOTO EARTHQUAKE UTILIZING AERIAL PHOTOGRAPHIC INTERPRETATION

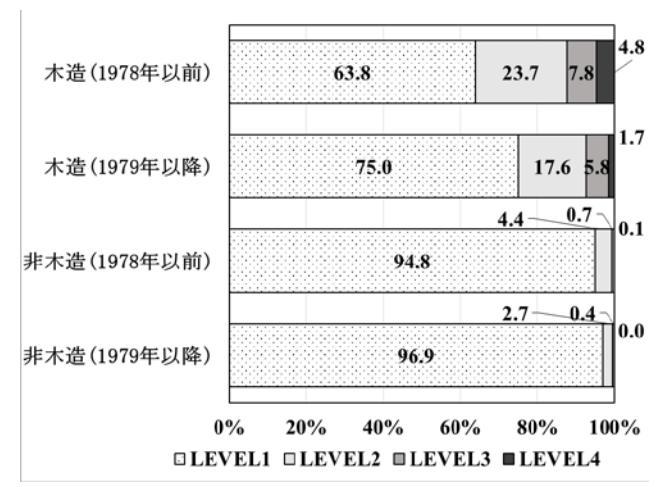
図-7 建築年代および構造種別毎の各被害区分の割合(%)

結果,建築年代および構造種別毎の建物棟数の集計 値は表4のようになり,嘉島町,益城町,西原村,南阿 蘇村では熊本市内に比べて全建物に占める1978年以前 に建設された木造建物の割合が高いことが分かる.また, 建築年代・構造種別データを作成した全地域における被 害区分の割合は図-7のようになり,非木造に比べ木造で, また新しい建物に比べて1978年以前に建築された建物 でそれぞれLEVEL2以上の被害の割合が高くなっている ことが確認できる.

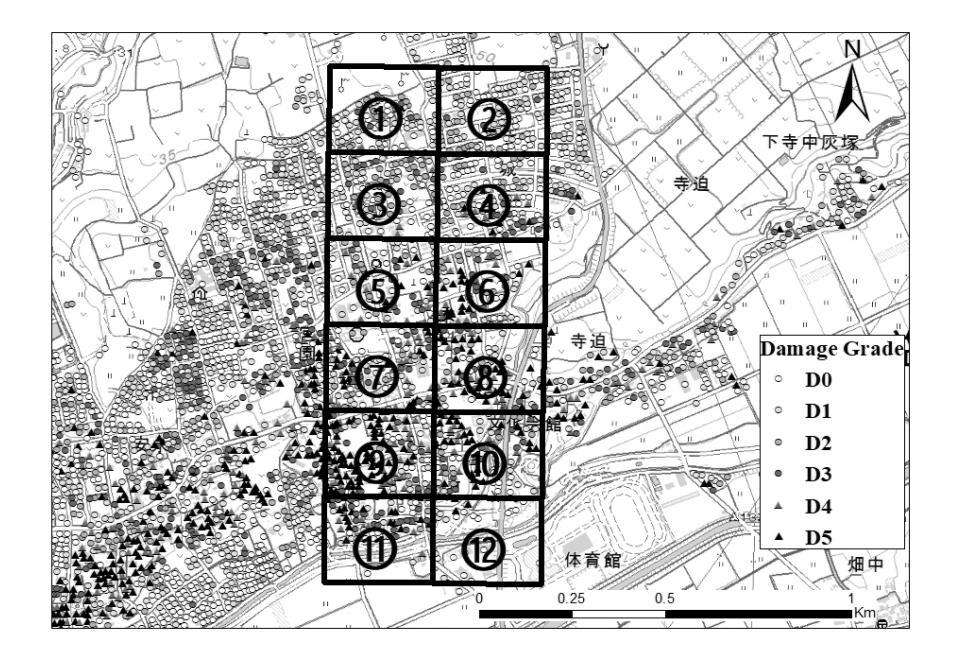
図-8 判読結果の比較に使用した 250m メッシュ

結果,現地調査に基づく各メッシュの建物被害区分 (図-9)および航空写真判読結果に基づく各メッシュの 建物被害区分(図-10)は,本震により出現した地表地 震断層付近のメッシュ(⑧, ⑨, ⑩, ⑪)で全壊棟数が 多い等,同様の傾向を示している.

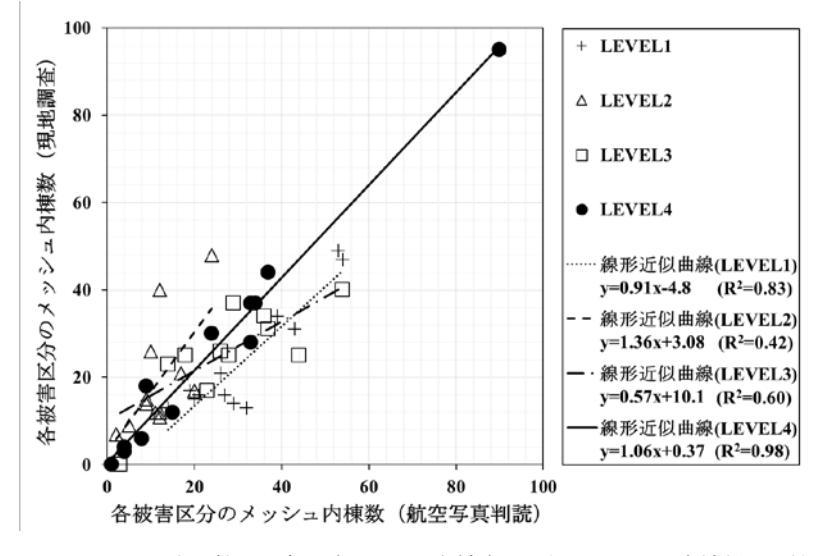
図-11 現地調査と航空写真判読における各被害区分毎のメッシュ内棟数の比較

さらに被害区分毎にみると、現地調査の D0 を航空写真 判読の LEVEL1 に、D1 を LEVEL2 に、D2 と D3 の和を LEVEL3 に、D4 と D5 の和を LEVEL4 とみなした場合に 最も対応がよい.ここで、各被害区分を最小二乗法によ り 1 次関数に近似すると D4 と D5 の和と LEVEL4 との 関係において決定係数 R² が最も 1 に近く、相関が高い (図-11).

なお,現地調査においては主に建物の側面側から見た 特徴から判断するため,壁面の剥落や建物の傾き等を重 視して被害区分を判定している.一方,航空写真では上空からの画像になるため壁面の状態よりも屋根瓦を重視として被害区分を行うことが適切である.このように視点が異なることにより現地調査で D2(一部損壊相当)の建物を航空写真判読では LEVEL3(半壊相当)にカウントしたケースが多く出たものの,全壊相当の被害に関しては航空写真判読により現地調査に近い精度で建物被害を区分可能であることが確認できた.

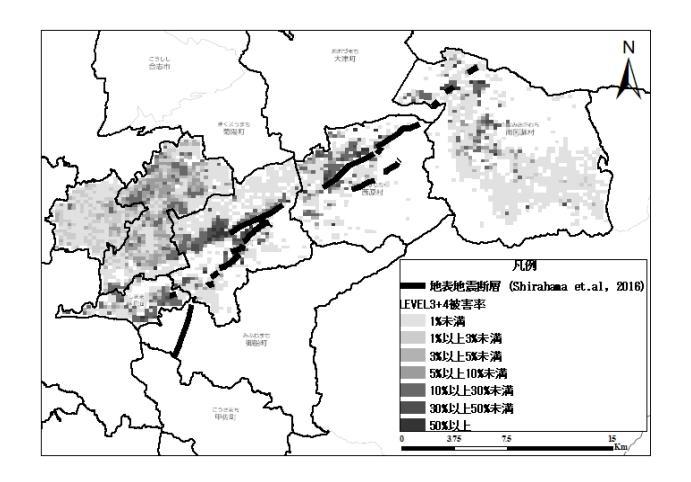
図-12 LEVEL3+4 被害率および地表地震断層の分布

本研究では比較的建物被害が大きい熊本市東区,中央 区,嘉島町,益城町,西原村,南阿蘇村の全域において, 被害区分を追加した建物ポリゴンデータを用いて, LEVEL3 または LEVEL4 と区分された棟数,および LEVEL4 と区分された棟数がそれぞれ全棟数に占める割 合を 250m メッシュ毎に計算し、それぞれ LEVEL3+4 被 害率(図-12), LEVEL4 被害率(図-13) とした. なお、 メッシュ内に建物ポリゴンが存在しない場合は被害率を プロットしていない. 各被害率の分布に、白濱ら¹⁰によ る地表地震断層の分布を重ねると被害率が 30%以上の領 域が地表地震断層の北側 1km 程度の地域に特に集中し ていることが分かる.

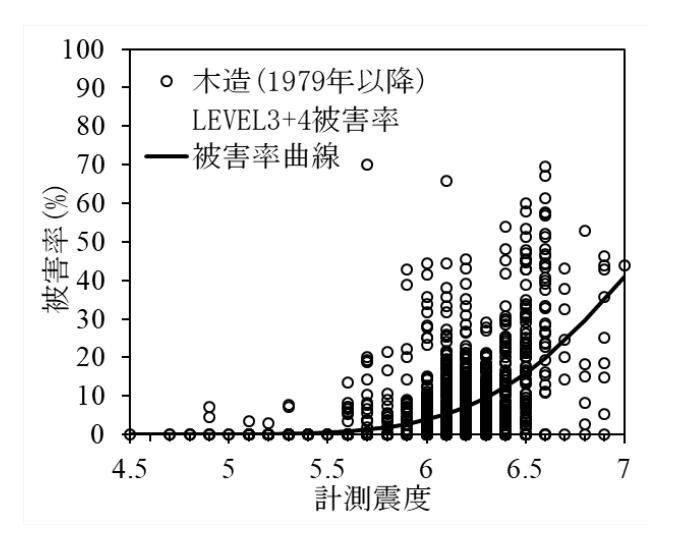
図-18 木造建物(1979年以降)における LEVEL3+4 被害率の分布および被害率曲線 1978年以前と1979年以降の各木造建物における被害率曲線を比較すると,前者の方が同じ計測震度でもより高い被害率を示すことがわかる.

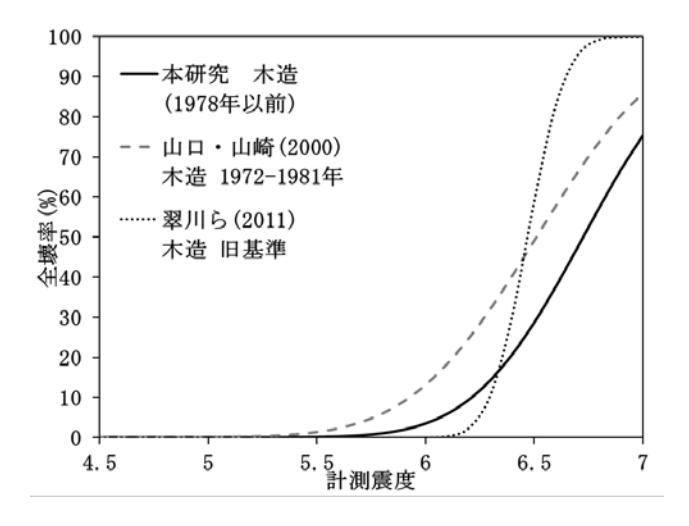
図-20木造旧耐震基準における全壊率の被害曲線の比較

作成手順が大きく異なるため単純な比較はできないが, 旧基準・新基準いずれにおいても既往の研究よりも被害 曲線の立ち上がりがゆるやかで,被害率が低めに出る傾 向がみられた.これは本研究においては震度7のメッシ ュ数が少ないことに加え,熊本地震においては益城町等 で震度観測点の近傍地域における建物被害率や周期特性 に局所的な差がみられる^{例えば21)203)}等の要因が影響してい ると考えられる.今後はデータを精査するとともに,地 震動強さや周期特性のばらつきを考慮し,より精度の高 い被害率曲線作成について検討したい.
