# 非線形動的応答解析に基づく大切畑大橋の 2016 年熊本地震における被害メカニズムの推定

# ESTIMATION OF FAILURE MECHANISM OF THE OOKIRIHATA BRIDGE CAUSED BY THE 2016 KUMAMOTO EARTHQUAKE BASED ON NONLINEAR NUMERICAL DYNAMIC ANALYSIS

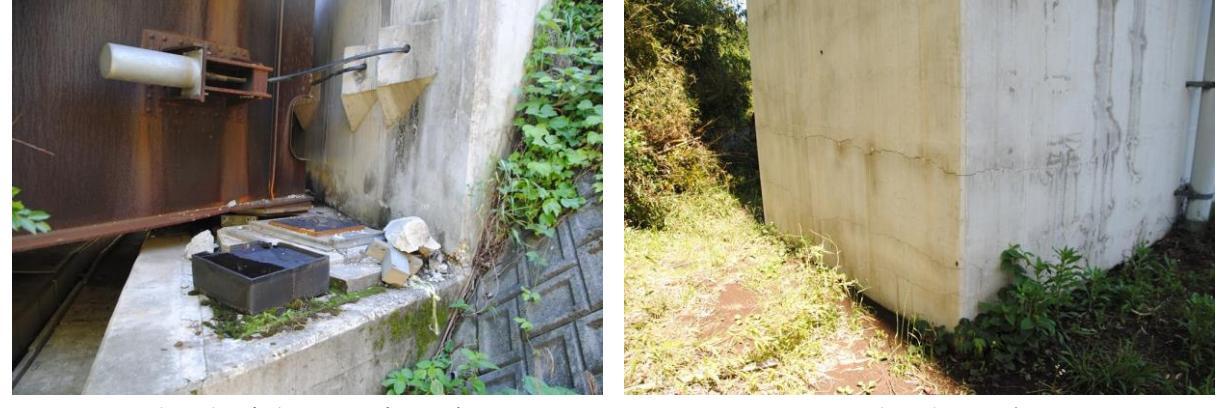
写真-1 大切畑大橋の被害(写真:川島一彦提供)

(a)上部構造を支持するゴム支承の破断

(b)下部構造のひび割れ

前震および本震の作用によって、**写真-1**に示すように、 上部構造が谷川にスライドして、上部構造を支持するゴ ム支承が破断している他、A1橋台側に設置された落橋 防止ケーブルが破断している.また、下部構造のRCに はひび割れが発生している.

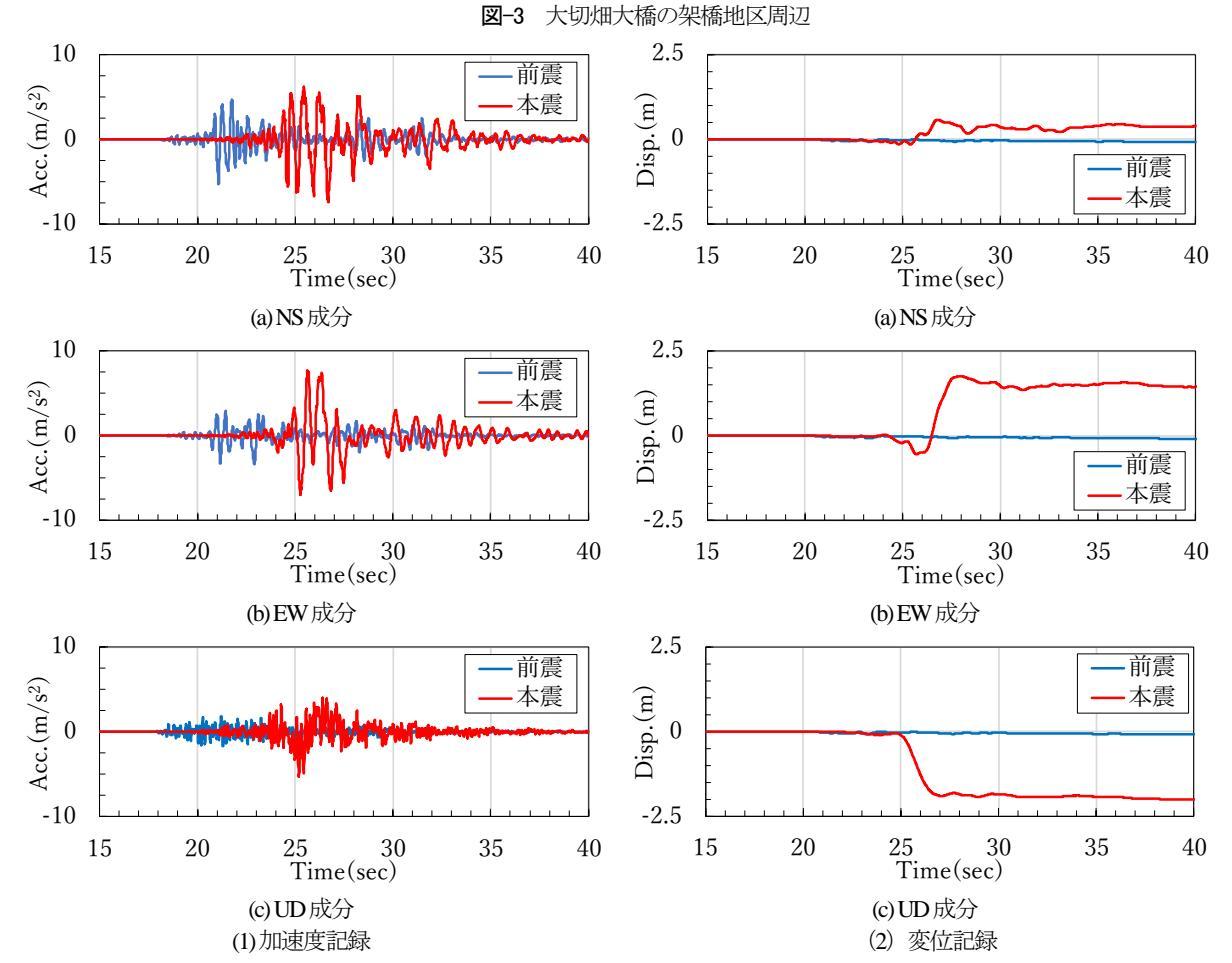
図-4 西原村小森で観測された強震動記録

図-4には、気象庁・熊本県の強震動観測所で前震およ び本震で観測された強震記録を示す. NS成分およびUD 成分の加速度記録を比較すると、前震と本震は概ね同程 度となっているが、EW成分の加速度記録は前震の数倍 あり,短周期成分が卓越している.また,この加速度記 録を基線補正をしながら積分して変位を求めると、前震 では殆ど発生していなかった地動変位が、本震ではEW 成分で東側に1.8m弱, UD成分で鉛直下向き方向に2m弱 に達しているが、これは周辺地域の断層変位の調査結果 と概ね整合する.

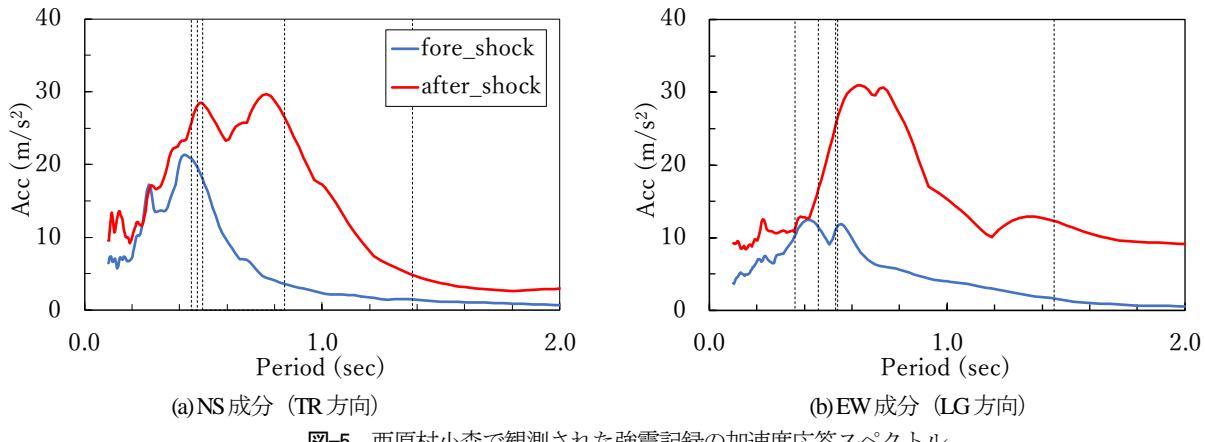
図-5 西原村小森で観測された強震記録の加速度応答スペクトル

図-5には、西原村小森(気象庁・熊本県)で観測され た強震動の加速度応答スペクトルを示す. なお、同図に は、後述する大切畑大橋のLG方向およびTR方向の固有 周期を併せて示す. 前震・本震および方向成分の違いに よらず2つのピークを持つスペクトルとなっている.地 盤の塑性化により、両ピークとも一様に長周期側にシフ トしており、サイト特性を強く反映した地震動であるこ とが分かる.

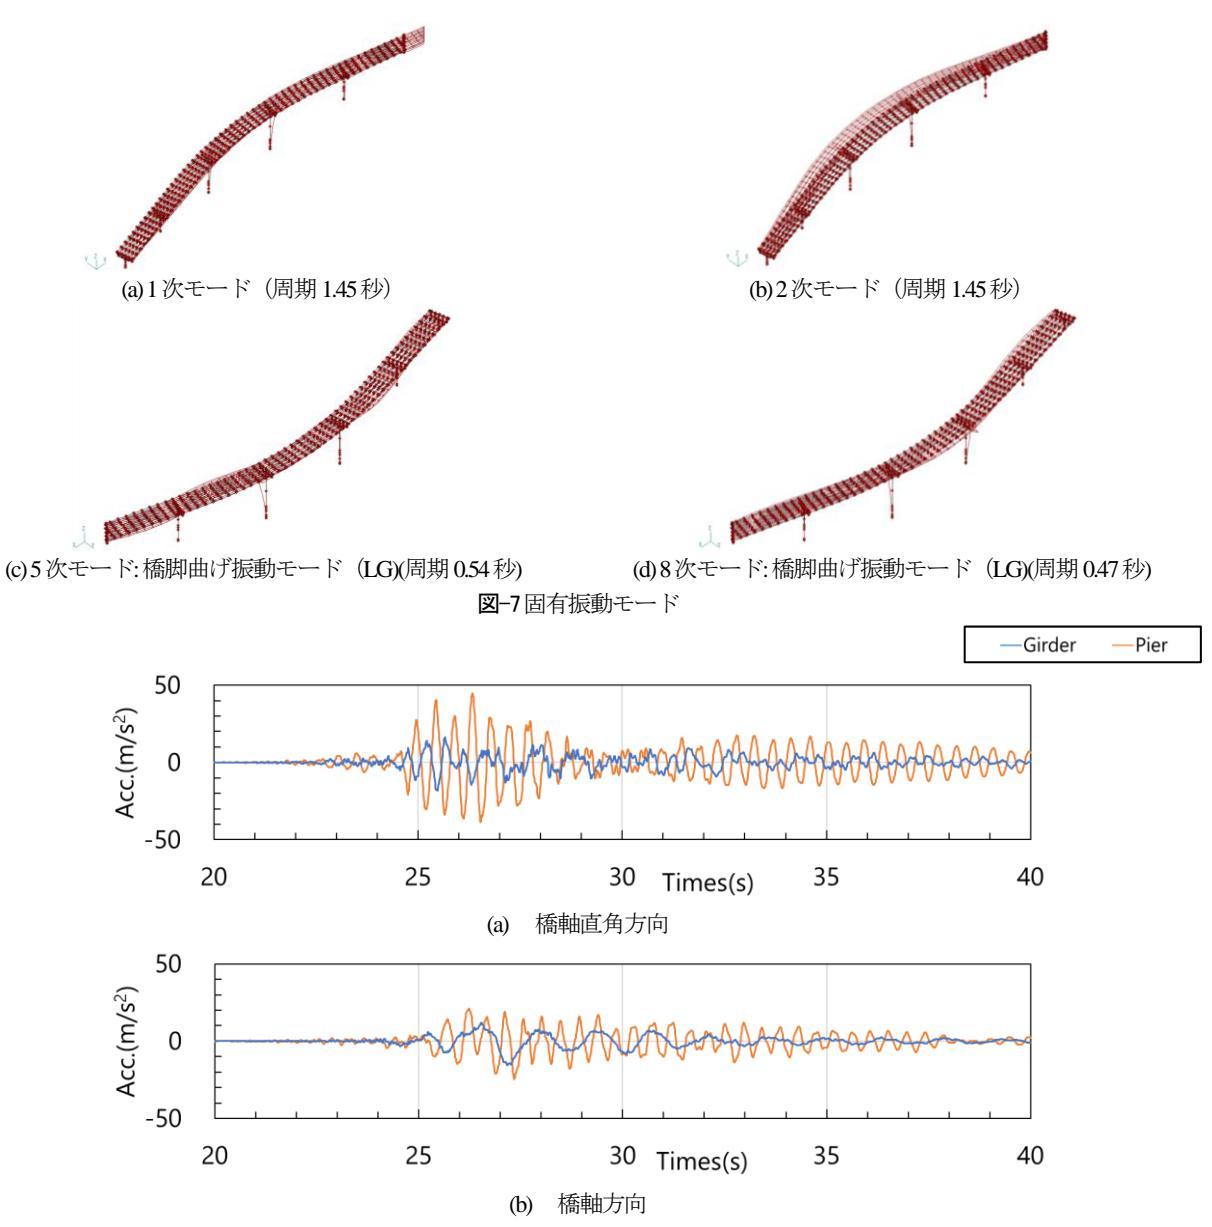
図-8 本震時の P2 橋脚および上部構造の弾性応答

する領域である.一方,5次から10次のモードは橋脚が 主として振動するモードで,これが地震動の加速度応答 スペクトルが卓越する周期帯と重なっていて,共振する ことが予想される. 実際,本震時のP2橋脚および上部構造重心位置の弾 性応答を求めると,図-8に示す通りとなるが,橋脚頂部 での応答が,上部構造重心位置での桁の応答よりも大き くなっており,橋脚が地震動と共振している様子が窺え

る.結果は示してないが前震についても同様な結果が得られ,弾性応答で4G近い加速度応答が橋脚頂部に発生している.

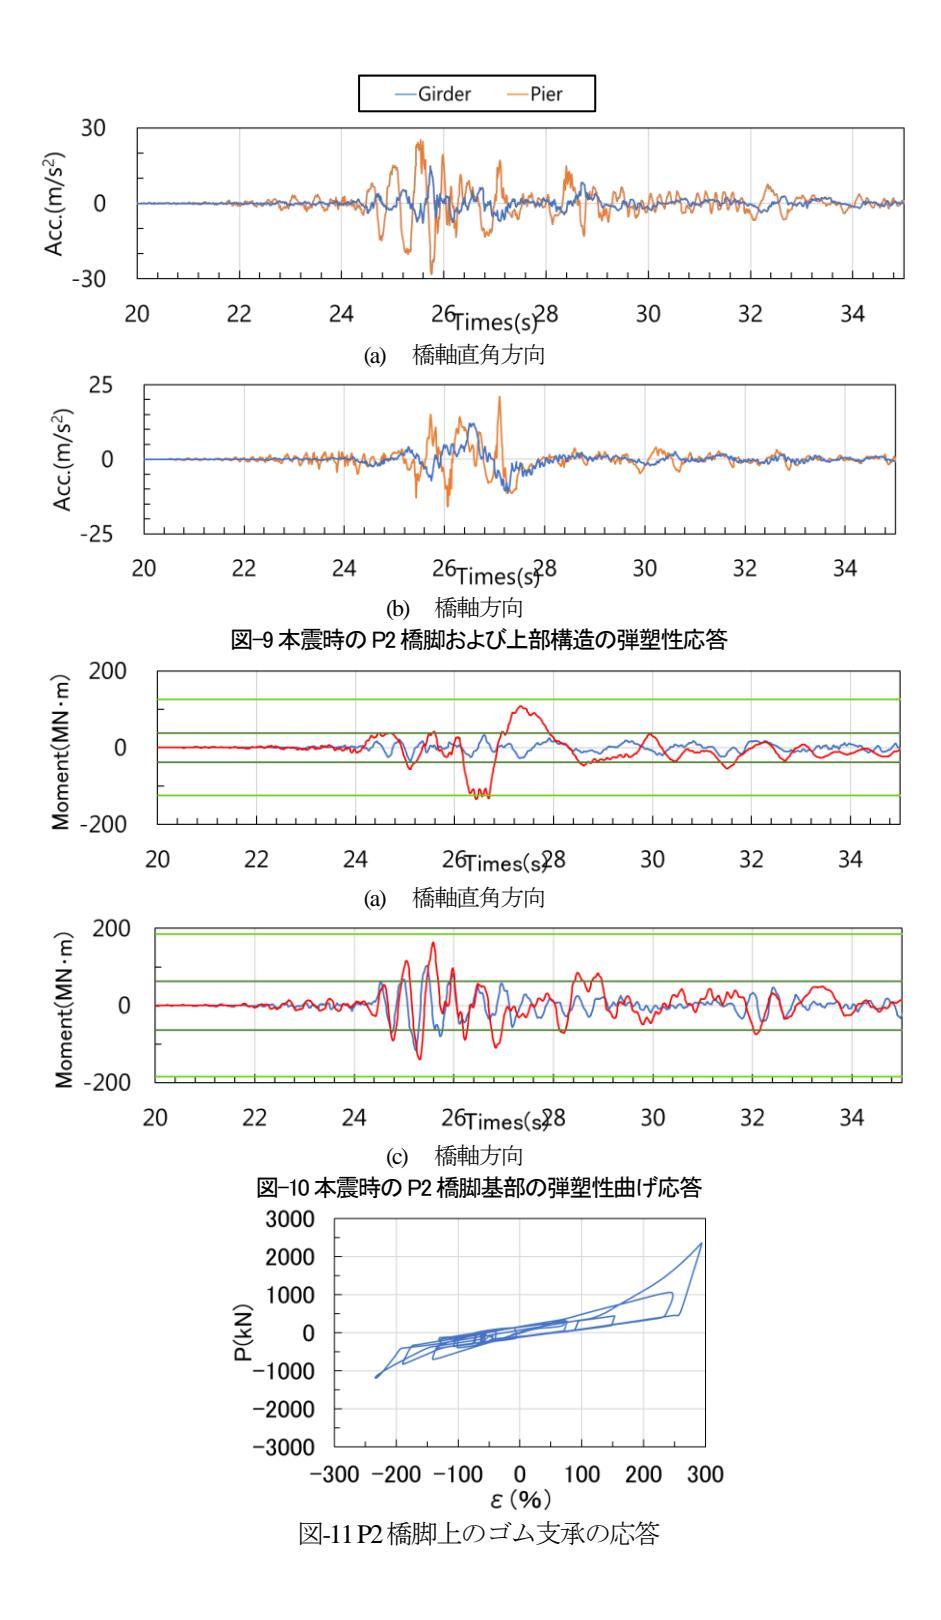
非線形地震応答の解析結果を図-9より図-11に示す. 橋脚や支承などの部材の非線形性を考慮すると,地震時 応答(例えば,橋脚および上部構造の加速度応答)は低 減するが,それほど大きく低減はせず橋脚基部が大きく 塑性化する可能性が懸念された.

図-10 には、P2 橋脚基部の曲げ応答を示したが、前震

での応答は、曲げひび割れを僅かに超える程度で有り、 本震の応答でも幸福曲げモーメントを僅かに超える程度 の曲げモーメントが発生していない.

図-11 には、P2 橋脚上の本震時の橋軸方向の支承の荷 重変位関係を示す.本震が作用しても P2 橋脚上の変形 量はせん断ひずみに換算しても 290%程度で有り、破断 には至らず、実際の損傷レベルと整合する.
