大阪府北部の地震で破損した 初期ダクタイル鋳鉄管の材料特性

鍬田 泰子¹·山村 優²

MATERIAL PROPERTIES OF EARLY DUCTILE IRON PIPES DAMAGED BY THE EARTHQUAKE IN NORTHERN OSAKA PREFECTURE

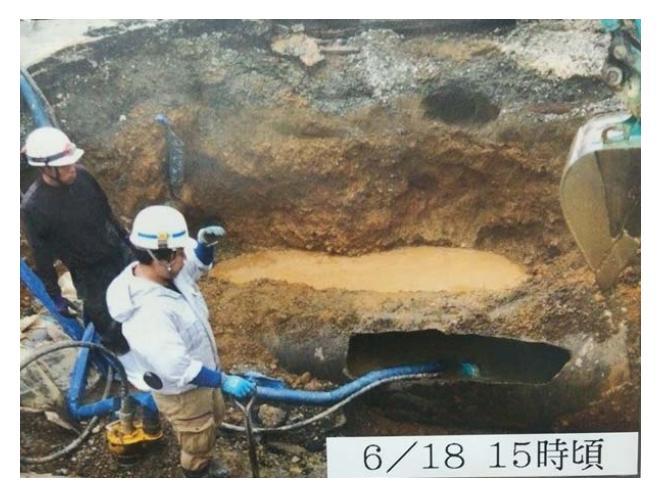
図-1 高槻市内の上水道送水管 DIP φ 900 の被害(企業団提供 資料)

に管路の破損状況が確認された.管路の流水方向に対し て時計の2,3時方向に幅0.3m,管軸方向に1.5m程度の 破損が生じた.破損の場所は6mの直管部の継手寄りの 胴体部分であった.埋設深さは管頂部まで約1.6mであ る.埋設年は1963年である.ダクタイル鋳鉄管内部に はモルタルライニングがされていた.第4次拡張期に建 設された当該送水管(4拡北部幹線)付近には,企業団 の5拡北部幹線φ1600や工業用水道の配水管φ900,高 槻市の配水幹線φ500など多くの管路が同じ道路下に並 走して埋設されているが,漏水による隣接管への被害は 報告されていない.管路復旧は夜間も行われ,地震の翌 日午前9時45分には復旧作業が完了し道路開放した.

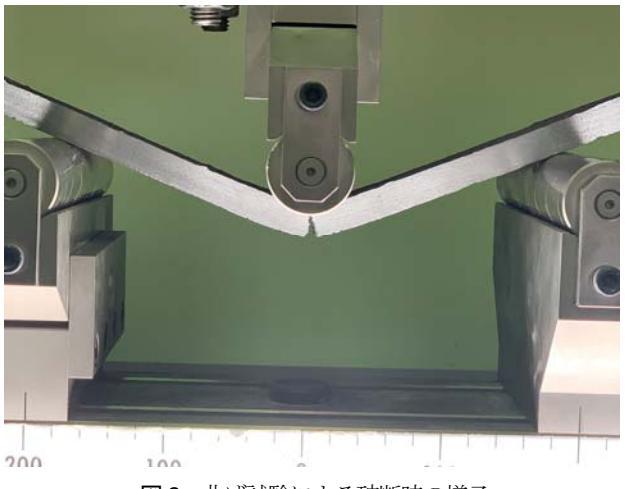
図-3 曲げ試験による破断時の様子

いずれの試験でも、試験片が目視によってたわむよう な形状が確認できる前に、降伏とほぼ同時に載荷点直下 の試験片底面に亀裂が入り始め、亀裂が上面に達して曲 げ破壊に至るプロセスをとった(図-3 参照).図-4 は 長方形断面と仮定してはりの載荷荷重とたわみから応力 ひずみ関係を算出したものである。曲げ弾性率は、表-2 に示すように現在のダクタイル鋳鉄管の弾性率 160 Gpa よ りも下回っていた。また、 \$\phi 800 の方が弾性率のばらつ きが大きかった。降伏ひずみは\$\phi 800 と\$\phi 900 の試験片 でばらつきはなく、05%程度であった。一方、破断時の ひずみは\$\phi 800 では 3%を下回る程度で、\$\phi 900 では 1.4% 程度でほぼ試験片にばらつきは少なく、弾性率のばらつ きが曲げ強度の違いになったといえる。

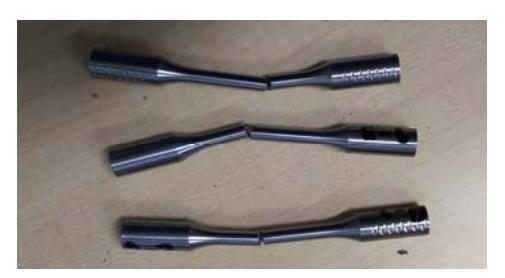
図-5、図-6は、 φ900の試験片の応力ひずみ関係を示 している. 掘上管についてはチャック部でのすべりがあ るため、上述した曲げ試験で得られたφ900の弾性率 87.5CPaを理論弾性率として弾性域のひずみを補正して いる. 掘上管φ900の試験片は、0.3%ひずみで降伏し、 その後に応力が単調増加してひずみ2~6%で破断する. 図-6、図-7 は試験後の試験片を示している. 延性破壊に みられる降伏後のネッキングとよばれるくびれは見られ ない. 引張強さは 300~360MPa 程度となった. 表-1 で 示した 1961年の規格値 372MPaに近い試験片もあったが、 全試験片とも引張強さの規格値を満たしていない.

図-7 掘上管 φ 900 の 14 号 A φ 3.0mm 円棒試験片の破断面

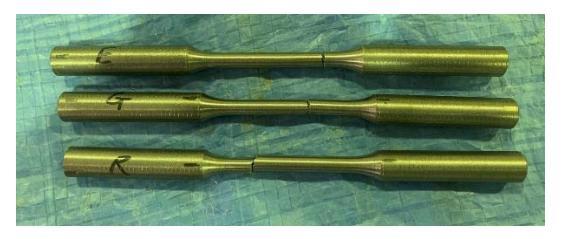
図-8 掘上管 ϕ 900 の 14 号 A ϕ 6.0mm 円棒試験片の破断面

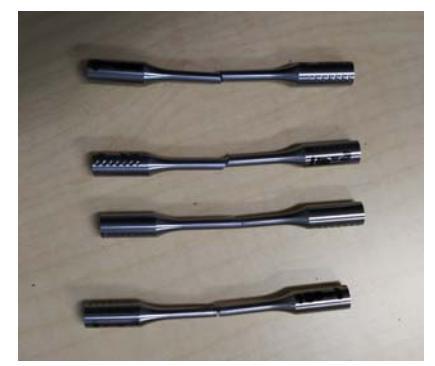
新管のφ100 とφ1350 からは、円棒試験片(JIS 14 号 A) 5 片で同様に引張試験を行った. チャック部でのす べりがあるため、弾性域では理論弾性率を 160GPa とし て補正を施した. 図-9 にそれらの応力ひずみ関係を示 す. 堀上管と比べて新管では最大応力に達してから破断 し、ひずみも 17%以上と伸びることが確認できる. 引張 強さは現在の規格値 420MPa 以上となった. ただし、図-10 に示すように破断面形状はくびれが存在していない.

図-10 新管 ϕ 100 の 14 号 A ϕ 2.5mm 円棒試験片の破断面

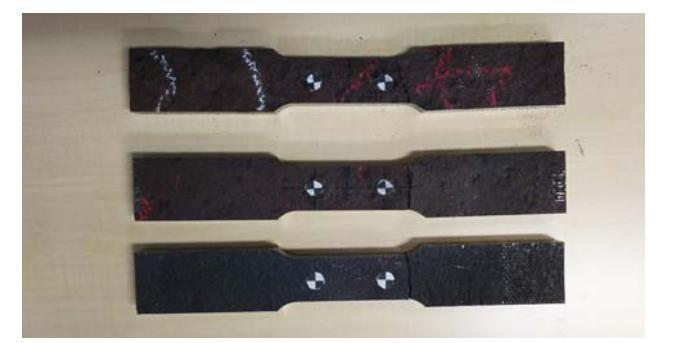
円弧状試験片 (JIS 14 号 B) は、管軸方向に短冊状に 切断して中央部の厚みを管厚そのままで採取したもので ある. ダンベル中央部の幅は 25mm にした. φ900, φ 1350 の試験片はいずれも大口径管なのでほぼ水平とな る. 一方、新管φ100 は、円弧が明瞭である. 円弧状試 験片では評点マーキングを行い、ビデオ撮影による画像 解析から評点間のひずみを算出した. 図-11, 図-12 はこ れらの応力ひずみ関係を示している. 掘上管、新管とも に、弾性域から降伏した後、応力はほぼ一定値で伸び、 その後破断に至る. 図-13 はφ900 の破断面を示してい るが、他の試験片でも、破断面にくびれは確認できなか った. また、φ900 の場合はダンベル中央部で破断せず、 応力集中しやすいアールの部分で破断した. 降伏後に応 力が一定になっている範囲は試験片が均一に降伏してお り、破断面以外にも複数の亀裂が確認された.

図-13 掘上管 φ 900 の円弧状試験片の破断面

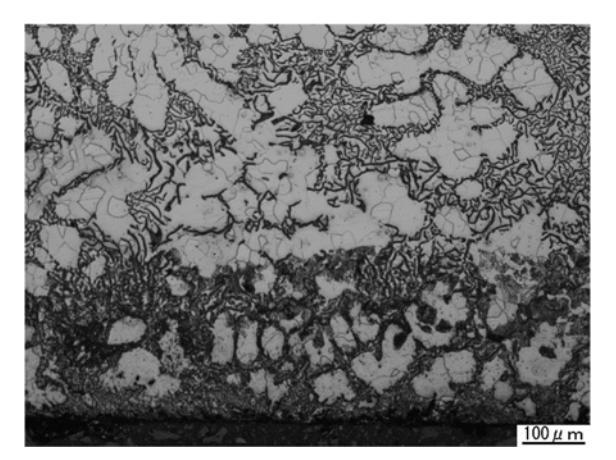
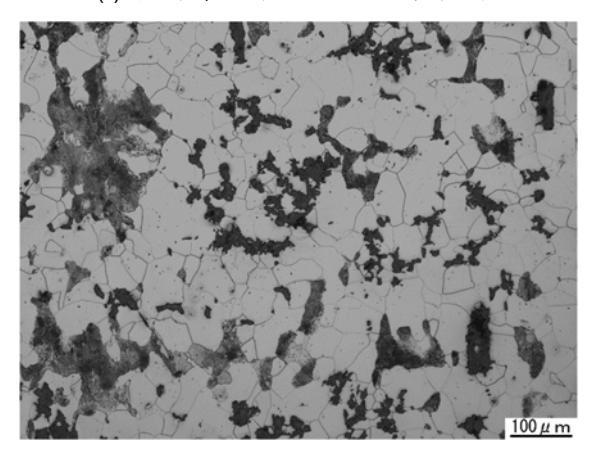
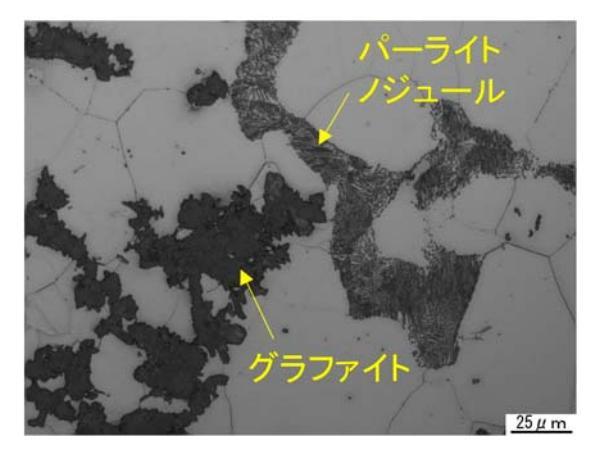
図-14 は掘上管 φ900 の試験片の管外面に近い位置と 管厚 1/4 位置を光学顕微鏡で見た金属組織を示している. 図-15 は同様に新管 φ1350 の試験片の金属組織を示して いる. 管厚 1/4 位置での掘上管と新管を比較すると,新 管では明らかに黒鉛形状が丸くさらに黒鉛粒の数も密に 分布している. 掘上管では,ダクタイル鋳鉄管の特徴で もある球状黒鉛が確認できない. 掘上管の鋳造法は砂型

(a) 掘上管 φ 900 管外面付近の顕微鏡組織

(b) 掘上管 ϕ 900 管厚 1/4 位置の顕微鏡組織

(c) (b)の拡大図図-14 掘上管 φ 900 の顕微鏡組織

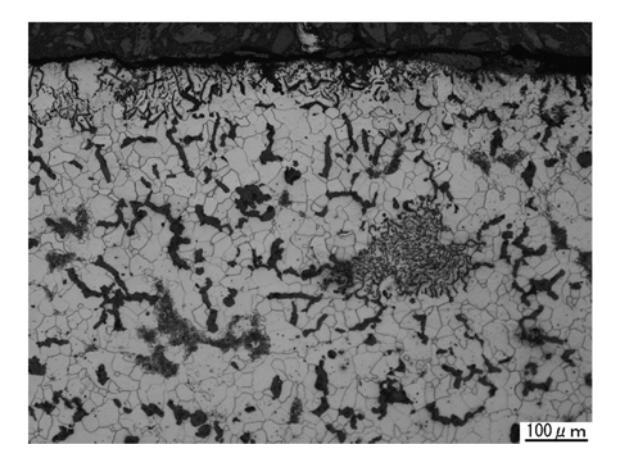
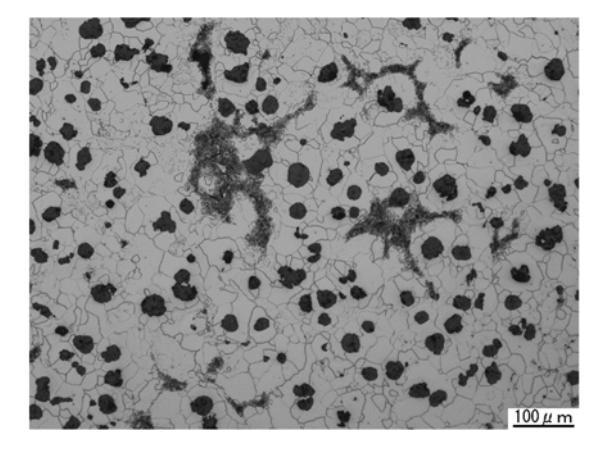
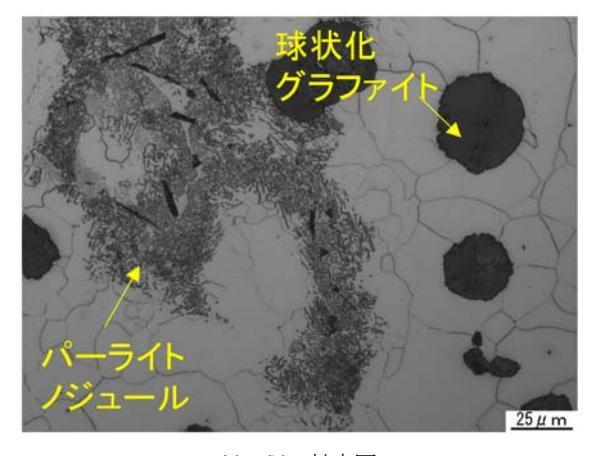
新管,掘上管ともに管外面に近い位置ほど球状化した 黒鉛ではなく,棒状の黒鉛になっている.遠心力をかけ て鋳造するため,黒鉛は管外面ほど密になり管の強度が 増すように製造されているが,新管の現鋳造方法でも均 質に球状黒鉛が生成されるのは難しいことが伺える.

(a) 新管 φ 1350 管外面付近の顕微鏡組織

(b) 新管 φ 1350 管厚 1/4 位置の顕微鏡組織

(c) (b)の拡大図図-15 新管φ1350の顕微鏡組織

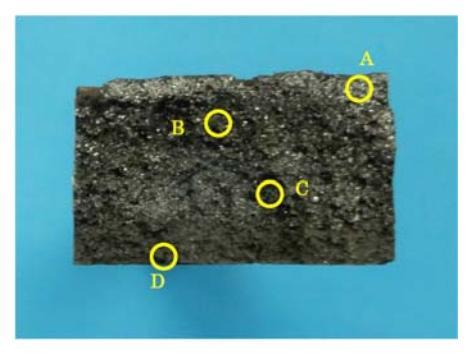
図-16 掘上管 ϕ 900 の SEM 観察を実施した位置

SEM 観察に用いた試験片は掘上管 φ 900 と新管 φ 1350 である. 図-16 は掘上管 φ 900 の SEM 観察位置を示して いる. 図-16 の上面が管路外面,下面が管路内面に該当 する. 図中の A から D の〇部分の SEM 観察結果を図-17 に示す. A から C 部においては,脆性破壊の特徴で もあるリバーパターンが確認され,へき開破面であった. 黒鉛が点在しており,Aの管路外面から C の管路内面に いくにつれてその分布が増えていった.管路内面の D 部では黒鉛が最も多かった.D 部では,明瞭なリバーパ ターンは確認できなかったものの,平坦な面が確認され ており,脆性破壊しているものと考えられる.また,い ずれの部位においてもディンプルは確認されず,全面が 脆性的に破断していると推定される.SEM でも,掘上 管においては黒鉛は内側に集中していることが確認され た.

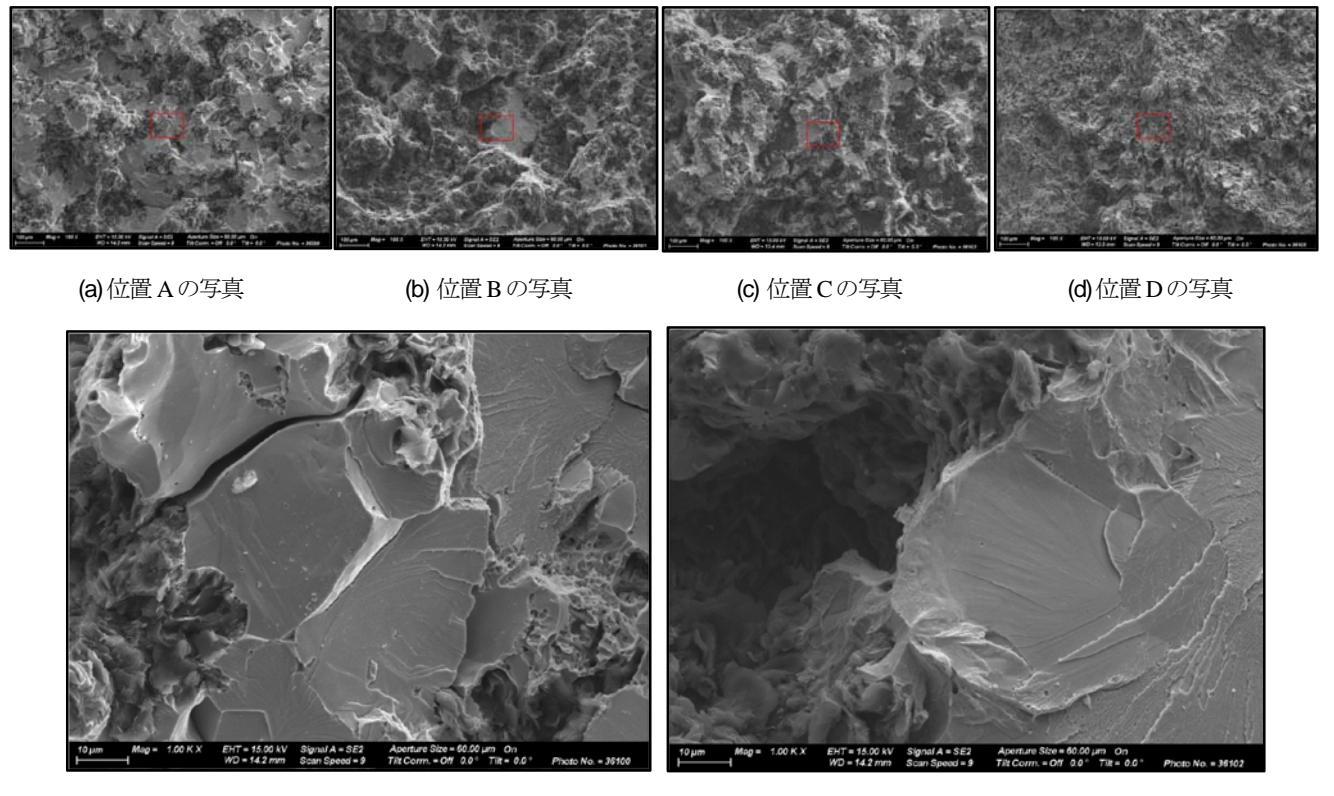
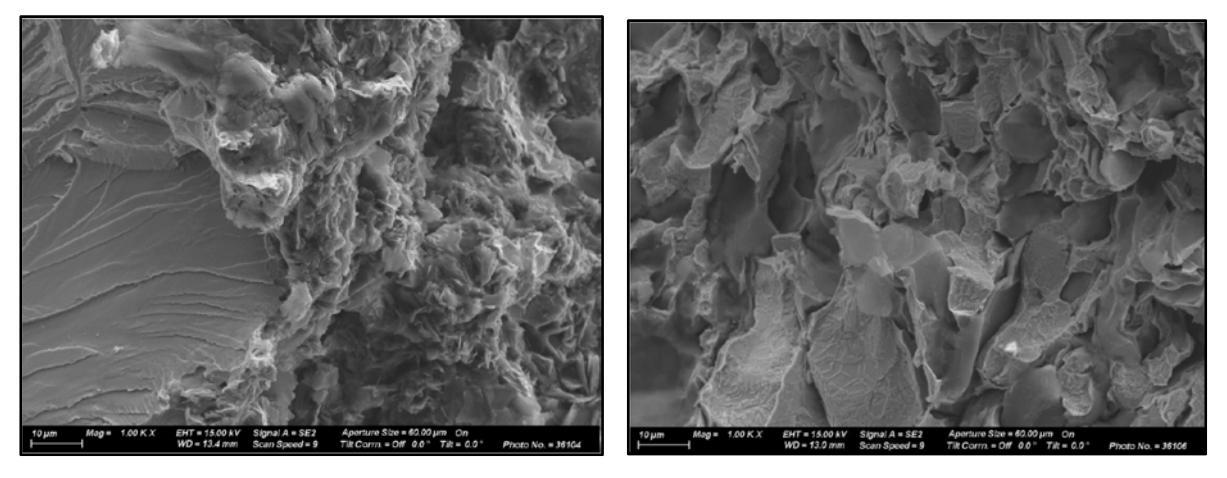
(g) 位置 C の□部の拡大図
(h) 位置 D の□部の拡大図
図-17 掘上管(φ900)の引張破断面の SEM 観察結果

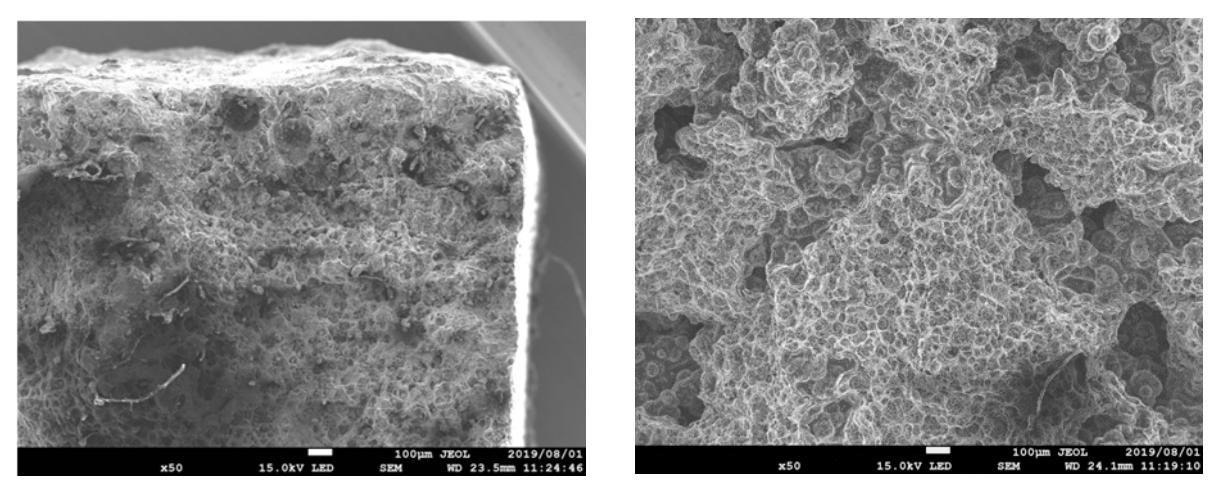
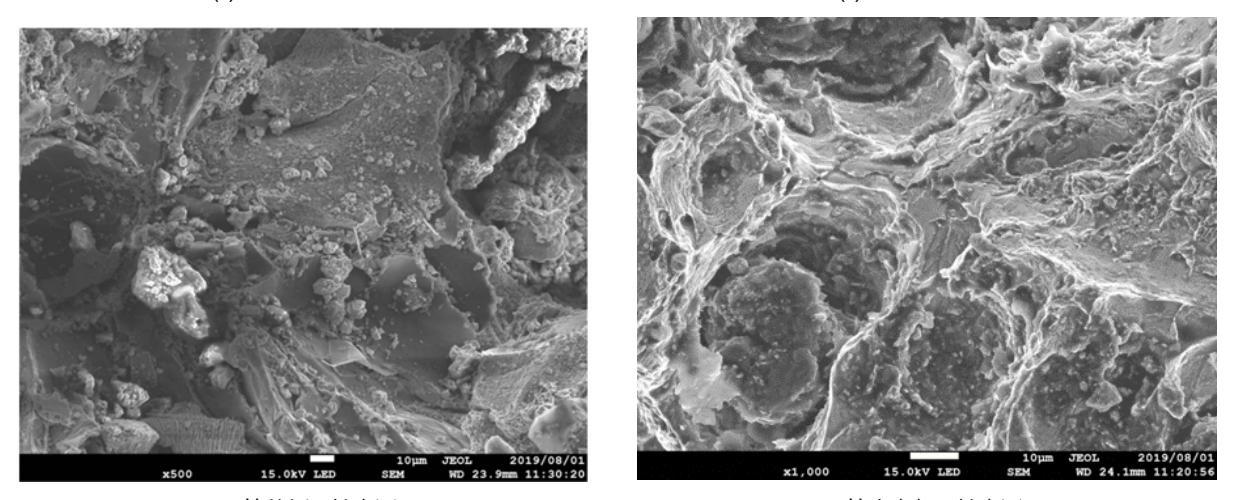
新管 φ 1350 の SEM 観察結果を図-18 に示す.管の外 側と中心部との 2 ヵ所で観察を行った.新管の管路中心 部では,延性破壊の特徴であるディンプルが確認できた. 一方,管の外側では、明瞭なディンプルは確認できず, リバーパターンに似た平坦な破面であった.このことか ら,現行のダクタイル鋳鉄管では、延性破壊の特性を有 しているが、黒鉛の形状やその密度が管内部と外部で異 なっているため、破壊形状も全面で延性破壊をするわけ ではないことがわかった.

(c) 管外側の拡大図
(d) 管中央部の拡大図
図-18 新管(φ1350)の引張破断面の SEM 観察結果
