2021年福島県沖・宮城県沖の地震のスラブ内 地震の強震動特性と法面崩壊の状況

DAMAGE INVESTIGATIONS RELATED TO THE 2021 FEBRUARY FUKUSHIMA OFFSHORE EARTHQUAKE AND THE 2021 MARCH MIYGI OFFSHORE EARTHQUAKE

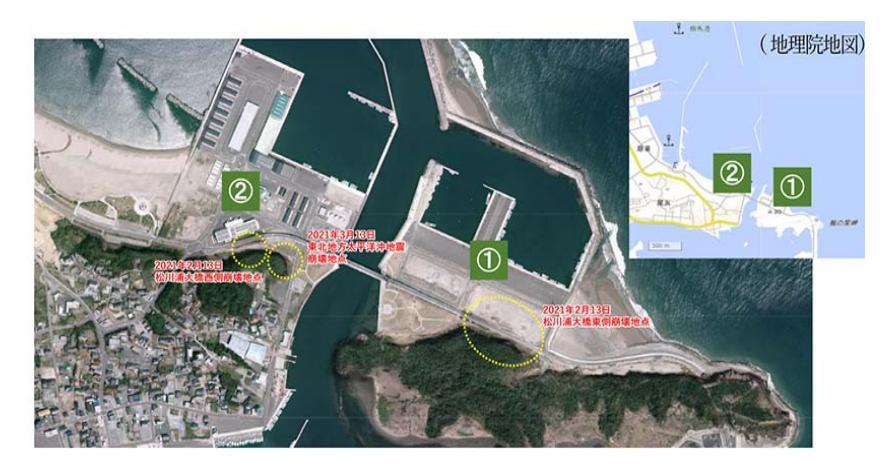
図15 松川浦大橋周辺の崩落位置

福島県沖の地震(2021年2月13日, M7.3)において, 松川浦大橋東側の法面にて落石が発生し,臨港道路で乗 用車が被害を受けた.図15,写真1,2,3に松川浦大橋周辺の 崩落位置を示す.松川浦大橋東側で乗用車が巻き込まれ, 報道された地点であるが,2011年東北地方太平洋沖地震 においても松川浦大橋西側で崩壊が生じ,今回も同様な 崩壊が生じている(写真4,5).

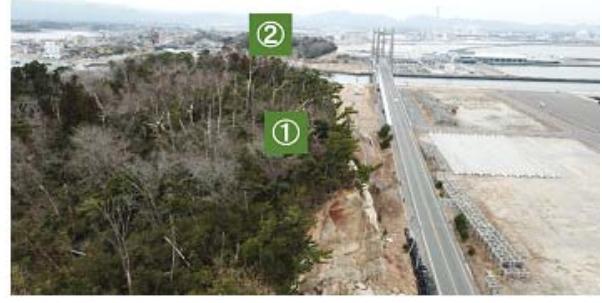
写真1
 松川浦大橋周辺の崩落位置
 (大橋東側からの臨海道路;2021年3月20日撮影)

① 松川浦大橋東側:2021 年福島県沖の地震の崩壊地点

② 松川浦大橋西側:2011年東北地方太平洋沖地震の崩壊地点

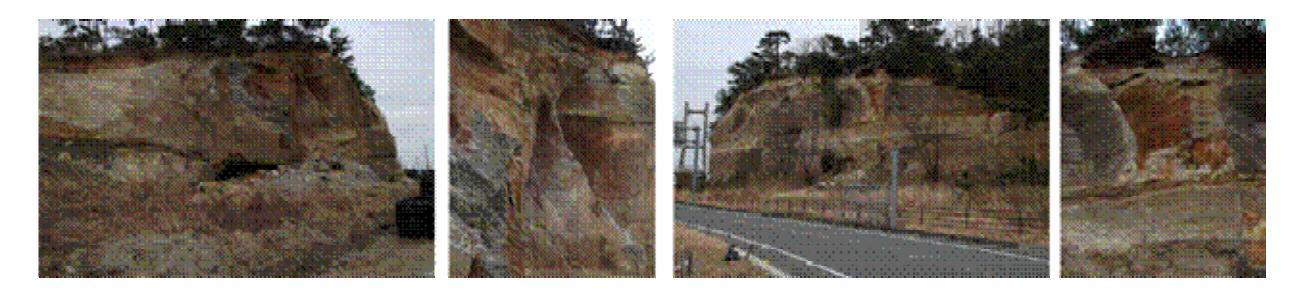
写真2 松川浦橋東側(福島沖地震で崩壊地点)

地質図Navi²³⁾によると砂岩泥岩互層が大橋の両側に海 食崖に分布している. 崩壊面は褐色に変化しており 真2~5),雨水の浸透によって酸化が進行していた.ま た、層理面の状態観察から多くの微生物が蔓延っている ことが示唆され、地震が発生する以前より微生物による 風化や鉱化現象が進行していたと考えられた. すなわち, 今回の落石事象によって、法面における微生物風化の作 用と危険性が顕になった可能性が示唆される. そこで本 研究では、雑菌の混入に十分注意し、変色面を持つ箇所 とそれ以外の箇所からそれぞれ5つずつサンプリングし た(写真8).また、今回の地震では、東日本太平洋沖 地震(2011年3月11日, Mw9.0)の直後に調査した松川浦 大橋西側の法面においても東側同様に崩壊が生じていた ことから、西側法面においても同じ条件でサンプリング した. 採取したサンプルは、雑菌の繁殖を抑えるために 冷蔵保管し、冷蔵状態を保ったまま研究室に運搬した. 走査型電子顕微鏡 (scanning electron microscopy; SEM) に よるサンプルの微細構造観察の結果、褐色の有無に関わ らず、すべてのサンプルにおいて**写真9**に示すような珪 藻の痕跡が多く観察された. 珪藻は、水が存在する露 頭であれば、岩石の種類に関係なく生息していることが 知られており24,25)、本露頭においてもその全域が珪藻の 生息の場であることが確認された.

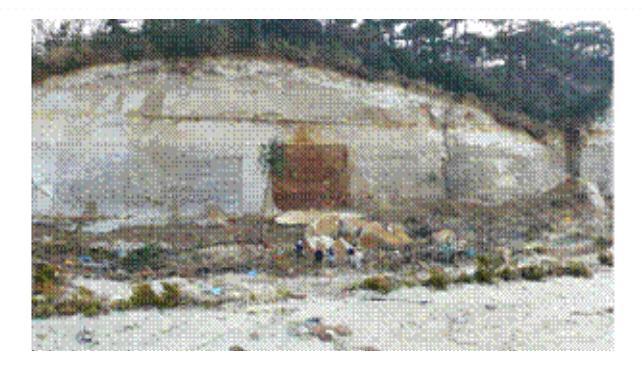
写真6 2011年東北地方太平洋沖地震の崩壊 野田利弘教授(名古屋大学)提供(2011年撮影)

写真6に野田利弘教授(名古屋大学)提供の2011年東 北地方太平洋沖地震時の崩壊を示す.崩壊の上部と崩壊 面には変色しており,崩壊の上部から水が崩壊面のクラ ックに流れ込み、酸化し褐色となり,地震動か津波の引 き波で崩落したことが類推される.写真7に2021年3月20 日時点の状況を示す.褐色部分は10年を経て流出してい る.

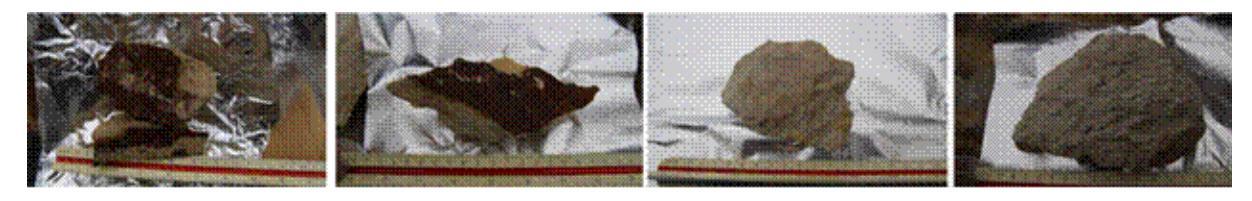
褐色していない箇所 東北地方太平洋沖地震地点(地点2) 写真8 サンプリング例

褐色面 (崩壊面) 福島県沖の地震地点 (地点①)

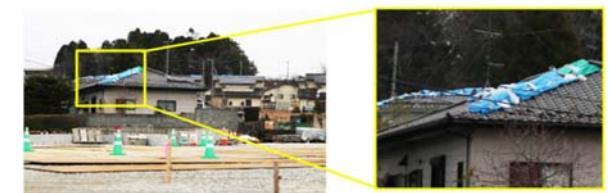
写真12a福島県相馬郡新地町:屋根の棟部分の損傷例

3月20日時点では、被災箇所と思われる箇所にブル ーシートで覆われ詳細はわからないが、屋根の棟部分の 損傷例が新地町に集中している(**写真 12a**b).

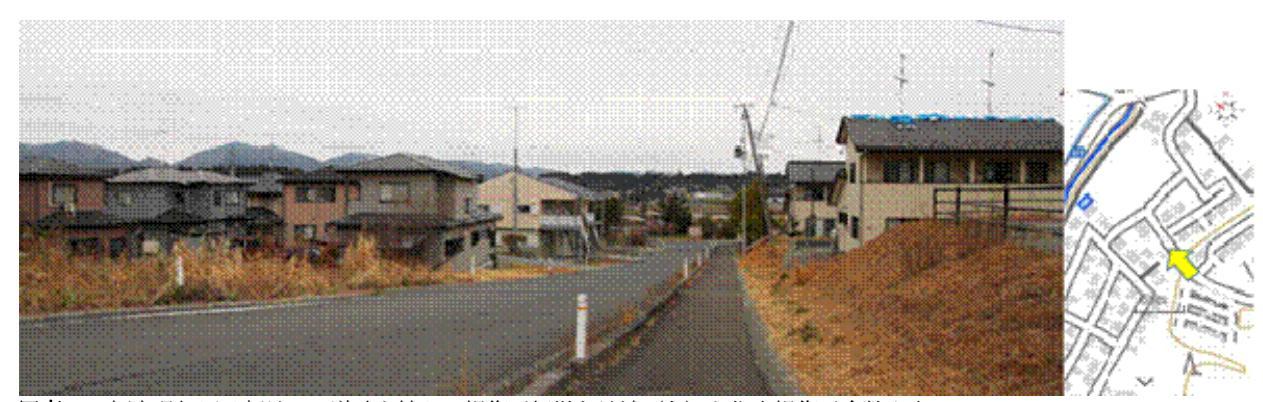
写真13 福島県相馬郡新地町:道路を挟んで損傷が軽微な地域(左)と住宅損傷が多数発生 した地域(右)

写真 13 に道路を挟んで損傷が多数発生した地域を示 す.愛宕団地を背に右側に家屋の被害が集中し.地形上, 切土上の盛土の影響も考えられる.左側の地域は殆ど被 害がない.被害家屋は屋根の材質も右側が日本瓦に対し, セメントに繊維素材を混ぜて薄い板状に加工した化粧ス レートと異なり,外見上無被害は見られない.また,周 辺は液状化痕跡はない.

写真 13 の道路を挟んで損傷が軽微な地域と住宅損傷 が多数発生した地域の住宅は写真 14 からともに東北地 方太平洋沖地震前後建設されたものと思われる.特に多 数発生した地域の住宅は震災後の住宅と思われる.当該 地域は,図 19 の今昔マップから昭和 50 年(1975 年)代以 降から,造成が行われている.

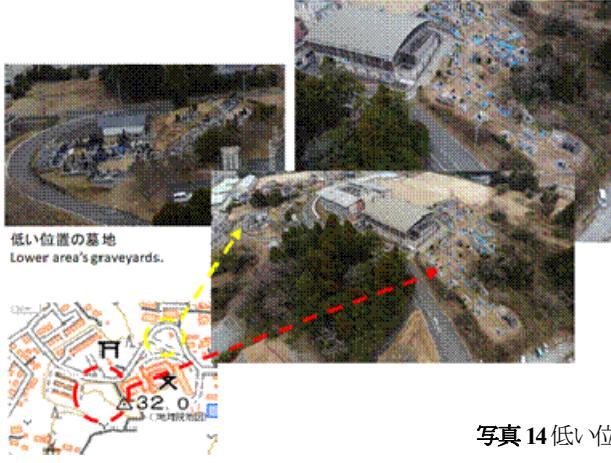
写真14低い位置の墓地と斜面頂上の墓地の被害の比較

写真 14 に低い位置の墓地と斜面頂上の墓地の被害の 比較を示す.低い位置の墓地は墓石の転倒,移動がほと んど見られないのに対し,斜面頂上の墓地の墓石の転倒, 移動は激しい.

斜面頂上の墓地 Slope top area's graveyards.

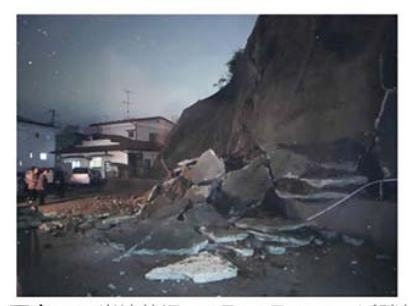
写真16 崩壊状況 3月20日18:21 近隣住民が撮影

地質図 Navi²⁰によると当該地域は第四紀完新世の埋立 て地砂礫及び砂で,崩壊現場は宮城県塩竈市芦畔町で土 砂災害警戒区域等指定箇所(塩竈市)³¹⁾の10番に相当 する(図 20).法尻周辺住民へのヒアリングによると 「45年ほど前に造成工事が行われ,斜面は緩勾配とせ ず,モルタル処理で行われた.3月20日の地震前にモル タル面が膨れている変状あった.崩壊は地震発生直後に 生じた(写真 16)」.2月14日福島沖地震後, 亀裂 が いっていたとの報道もあるが、未確認である.

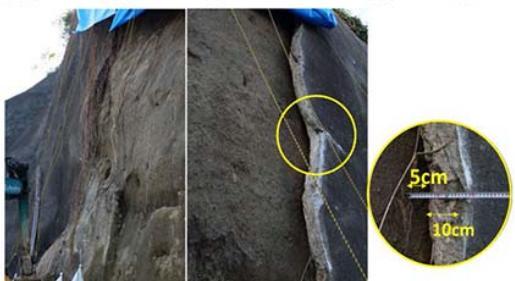
写真18左・右側モルタル切断面と背後地盤との間の状況

剥離面には、水抜き孔と一回り小さいアンカー孔が存在し、アンカー孔の間隔は2m程である(写真 17,18). 剥離面の北側(向かって右手)のモルタル切断面(10 cm)と背後地盤との間に5cm程の空隙がみられる.剥離面の南側(向かって左手)のモルタル切断面と背後地盤との間の空隙と雑草の根が伸びている.法面上部は住宅建設時と思われるコンクリートでの補強が施されている(写真 19).
