# 樹林帯造成による浚渫排土の有効利用について

## ABOUT EFFECTIVE USE FOR THE DREDGING SOIL BY FLOOD RETARDING PLANTATIONS

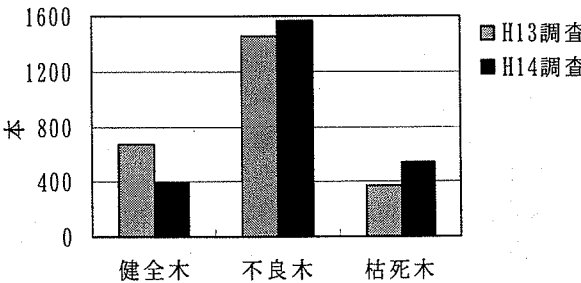
図-3 植栽樹木の健全度の経年的な変化

植栽樹木（2,496本）の健全度は、平成13年から平成14年にかけて、健全な樹木は減少し、不良な樹木と枯死した樹木が増加の傾向を示した。

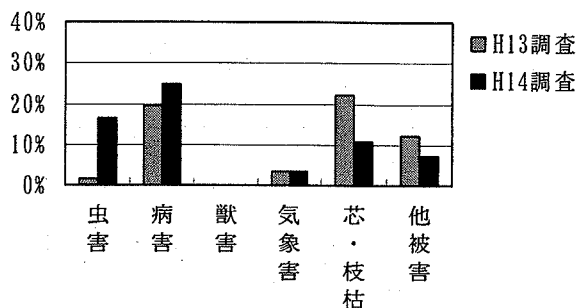
図-4 植栽樹木の不良要因の経年的な変化

このうち、不良と判定された樹木は、虫害、病害及び気象害による被害が増加していた。虫害の特徴としては主に吸汁性害虫と食葉性害虫によるもので、ヤマハシ、ヤチダモやナナカマドの被害が大きかった。主な病害は斑点性病害で、ヤチダモ、イタヤカエデ及びナナカマドの被害が大きかった。気象害は、積雪による芯折れで、エゾヤマザクラのみが被害を受けていた。

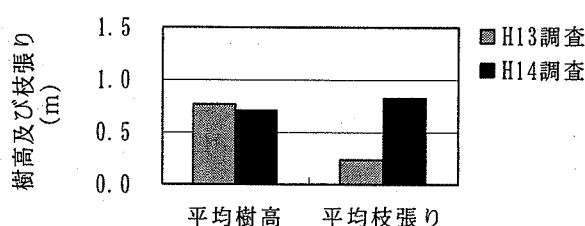
図-5 植栽樹木の経年的な生長量

植栽樹木は枝張りで約60cm程度生長したが、樹高については生長が見られなかった。

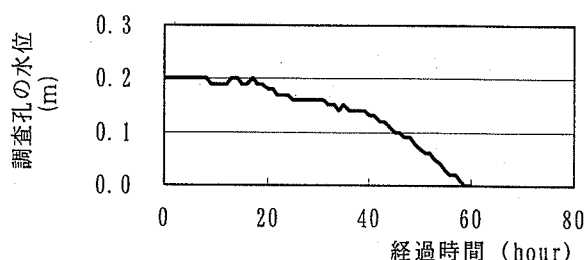
図-6 調査孔への湛水による透水性試験

また、土壌水分については、調査孔に自記水位計を設置し、20cmの湛水状態から底部が露出するまでの経過時間を計測した。その結果、底部露出までに59時間を要し、排水性の良否基準<sup>2)</sup>である24時間を超えたため、排水性が悪いと判定した。

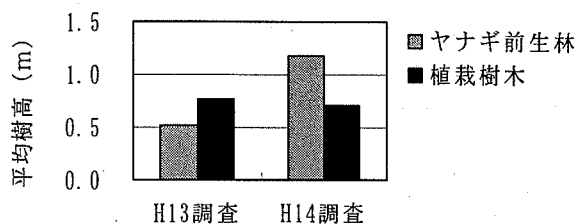
図-7 植栽樹木とヤナギ前生林の平均樹高

植物の生長が著しい夏期は、南風が卓越するため、植栽試験地には防風対策としてヤナギ前生林を施しているが、十分な効果は得られていないのが現状であった。

しかし、ヤナギ前生林は1年間に約65cm生長しているため、将来的な防風効果は期待できる。
