余笹川における大規模災害復旧工事後の 河道の変化

RIVER CHANNEL CHANGE AFTER THE LARGE-SCALE RIVER IMPROVEMENT IN THE YOSASA RIVER

和田 健一¹・山本 晃一² Kenichi WADA and Kouichi YAMAMOTO

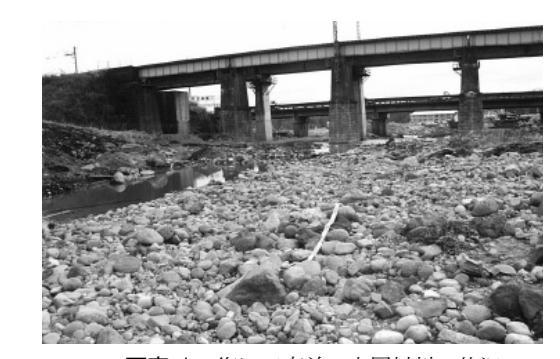
図-3には、2000(平成12)年1月に線格子法で求めた 河床材料の粒径分布を示す.調査時点は災害復旧工事中 であるが、工事による撹乱を受けていない地点で調査し た.表層材料は、ほぼ粒径2cm以上の礫からなり、2~8 cmのものが10~14%、8~30cmのものが50~70%、30~ 100cmのものが0~20%であり、10~30cmの大礫が目立つ.

写真-1 復旧工事前の表層材料の状況 (余笹川14.66km, 2000(平成12)年1月)

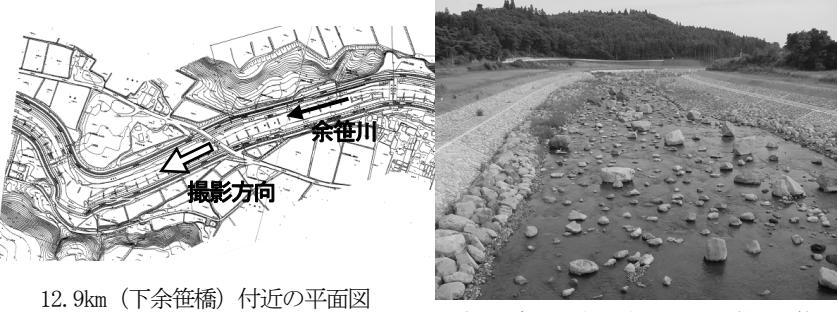
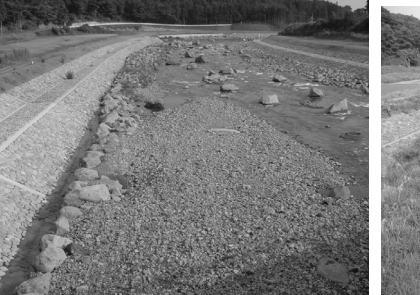
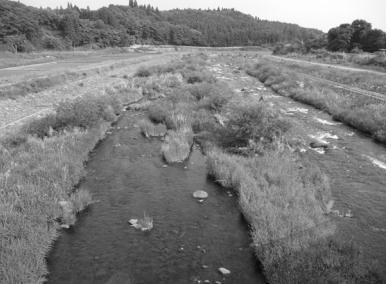
a) 平成13年(2001)8月20日(台風前)

一例として,余笹川12.8km(下余笹橋下流側)の河道 形状・景観の変化を写真-2に示す.余笹川12.8kmは,河 床勾配約1/80の直線河道部である.災害復旧では,川幅 が20m程度から35mに拡げられ,両岸に護岸が設置された. 護岸の基礎は寄石で防護した.この区間の災害復旧工事 は,2001年(平成13)2月に完成した.

竣工後間もない2001(平成13)年8月の洪水では,左 岸側に中礫が堆積し,みお筋が右岸側に寄っている.そ の後,左岸側に形成された砂州は,2002(平成14)年11 月には早瀬に変化し,2008(平成20)年には本流(右岸 側)と副流(左岸側)が形成され,これを分ける形で中 州状に砂州の一部が固定化しつつある.1998(平成10) 年洪水後に架け替えられた下余笹橋は,低水路中央に橋 脚があり,中州状の砂州は橋脚の下流側に形成されたも のである.みお部分の河床は低下傾向にあり,所々,基 盤が露出している.

竣工後約6ヶ月が経過した2001(平成13)年8月の時 点で、寄石上には草本が見られる.また、2001(平成 13)年8月洪水で形成された左岸側の砂州には翌年6月 には草本が芽生えている.その後、2008(平成20)年に は、寄石や砂州にツルヨシやヤナギ類が繁茂している.

護岸基礎の侵食防止のために寄石が設置されているが, 下余笹橋の直下流50m程度の区間(左岸側)では,2001

(平成13)年8月洪水によって寄石が崩れた形跡が見られる.洪水中に寄石前面の河床が侵食されて寄石が崩れ, 洪水後期に中礫が堆積したものと考えられる.護岸の変状は認められないが,橋脚などによる局所的な流れの影響を考慮した設置方法を検討する必要があることを示唆 していよう.

b) 平成13年(2001)8月24日(台風後) **c**) 平成20年(2008)6月11日 **写真-2**余笹川12.9km(下余笹橋下流側)の河道・景観の変化

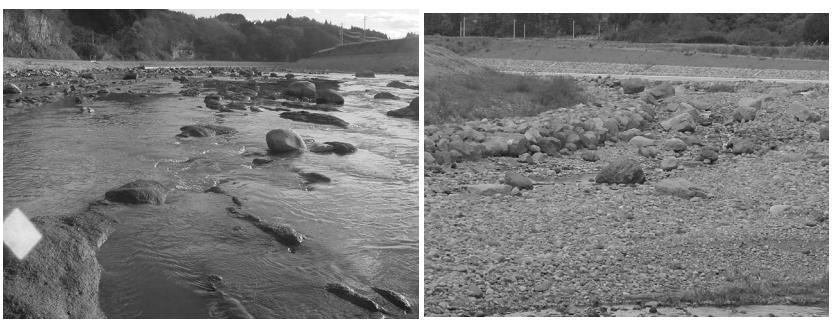
写真-3 露岩の状況 (余笹川 3.6km(稲沢睦橋下流)) (2002 (H14) 年11月28日)

写真-4 湾曲部内湾側の侵食地形 (余笹川 12.6km (下余笹橋下流) (2001 (H13) 年11月9日)

2002(平成14)年7月洪水後の現地調査によれば,改 修後のみお筋部(平水時の水面下の部分)は全般的に河 床が低下する傾向が認められる.目視の観察では,直径 50~100 c m以上の巨礫および巨大礫は移動していない が,それ以下のものは移動している.基盤の浅い地点で は基岩が露出している箇所が見られる.例として稲沢睦 橋下流(3.5 k m地点)の状況を写真-3示す.河床の未 固結堆積物はほとんど流出し,地山に溝状に侵食痕が形 成されている.

改修工事により被災前の河道に比べ川幅が1.5~2倍 程度拡幅されたため、曲がり角度が大きい蛇行部では 内湾側の土砂の堆積(固定砂州の形成)が見られるが、 砂州の内湾側上流部の護岸沿いに溝状の侵食地形が見 られる場合が多かった.12.6km(下川橋下流)の様子 を写真-4に示す.

これは、湾曲部で川幅が上下流より広く、改修後の時間経過が数なく湾曲部の砂州の形成が未発達で河床が平坦に近いこともあり、湾曲部流入点から湾曲前半部は自由渦により内湾側の流速が早くなること、さらに川幅一杯に流水が流れると湾曲部の前半部では外湾側より内湾側の水面勾配が急となることによる.

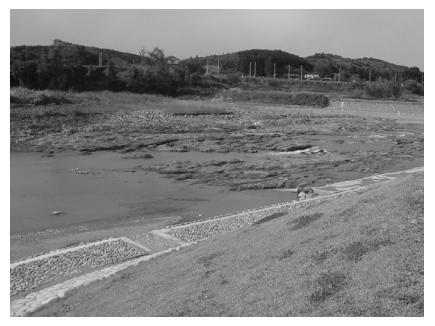
写真-5 ショートカット部における風化花崗岩の侵食状況 (余笹川 1.8km, 2002 (H14) 年7月洪水後)

2001(平成13)年8月の出水時にはショートカット 部に流水が流れ、写真-5のように河床の風化花崗岩の 一部が溝状に侵食された.また、旧河道部の入口部分 に多量の石礫が堆積したため、平水時においても流水 の一部がショートカット部を流れるようになった。
