# 浸透流解析と模型実験による樋管周辺堤防 の漏水・陥没発生メカニズムの検証 THE VERIFICATION OF LEAKING AND COLLAPSE MECHANISM BY

# SEEPAGE-ANALYSIS AND MODEL-EXPERIMENT FOR EMBANKMENT AROUND SLUICE

# 川井正彦<sup>1</sup>・石原雅規<sup>2</sup>・吉田直人<sup>2</sup>・平林学<sup>2</sup>・佐々木哲也<sup>2</sup> Masahiko KAWAI, Masanori ISHIHARA, Naoto YOSHIDA, Manabu HIRABAYASHI and Tetsuya SASAKI

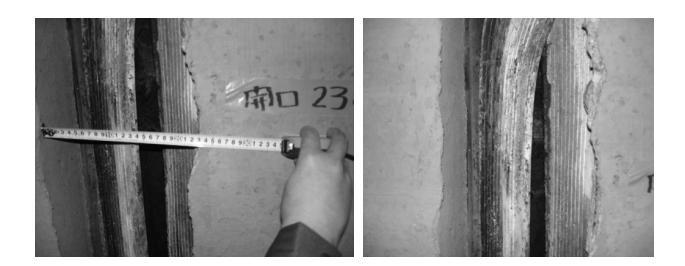
図-3 函内点検で確認された継手の開きと止水板の破損 (東北地方整備局提供)

一方,地震後に実施された樋管内部の点検では、図-3 に示すように継手の開きや継手に設置された止水板の破 損が確認された.

なお、開口及び止水板の破断が確認された継手部にお いては、継手を覆うカラーが堤内側に12cm程度ずれて いるとともに、函体とカラーの接触部分が酸化しており、 継手からの漏水が顕著であったことをうかがわせていた.

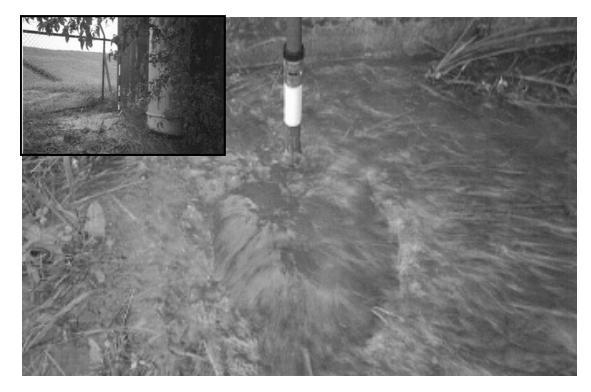
図-5 吐出水槽脇からの漏水の様子(東北地方整備局提供)

上述の出水に伴い不来内排水樋管周辺では吐出水槽脇 や堤内側のり尻付近からの激しい漏水が発生(図-5)す るとともに、堤内側のり肩及び吐出水槽脇において大規 模な陥没が発生した(図-6及び図-7).

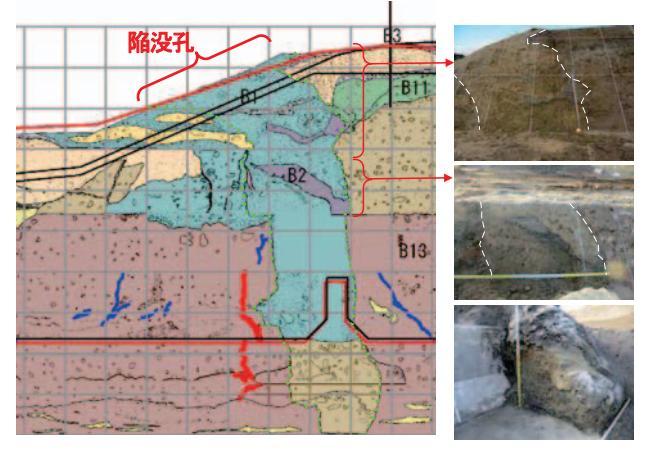
図-8 堤内側のり肩陥没孔から連続する復旧土砂の状況

陥没孔の発生を受け,漏水・陥没の発生メカニズムを 解明するため堤防開削調査が実施された.開削調査結果 によると,堤内側のり肩に発生した陥没孔は図-8に示し たように樋管のウナギ止めのほぼ直上にあたり,陥没発 生後に投入された復旧土砂(B1層)がウナギ止めまで 連続していることが確認された.

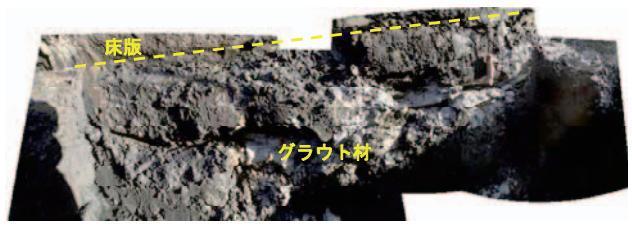
図-9 床版下で確認されたグラウト材

一方, 樋管の床版下に着目すると図-9に示すように開 削調査前に空洞・亀裂の充填を目的に注入された厚さ 30cmに達するグラウト材が確認されており, 床版下に大 規模な空洞が形成されていたことがわかる.

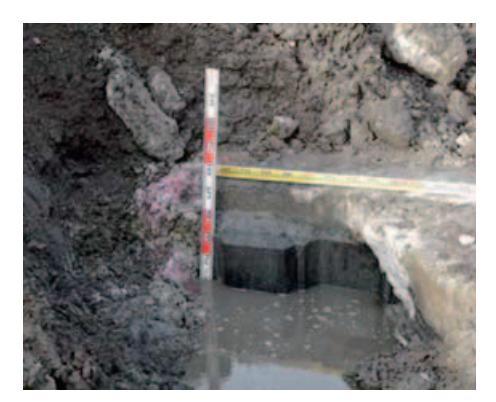
図-10 ウナギ止め直下の止水矢板を回り込んで注入されて いるグラウト材(東北地方整備局提供)

また,ウナギ止め直下の止水矢板では,図-10に示す ように矢板端部を回り込むようにグラウト材が注入され ており、床版下の空洞がこれら矢板の側方を経由して回り込んで連続していた可能性を示唆している.

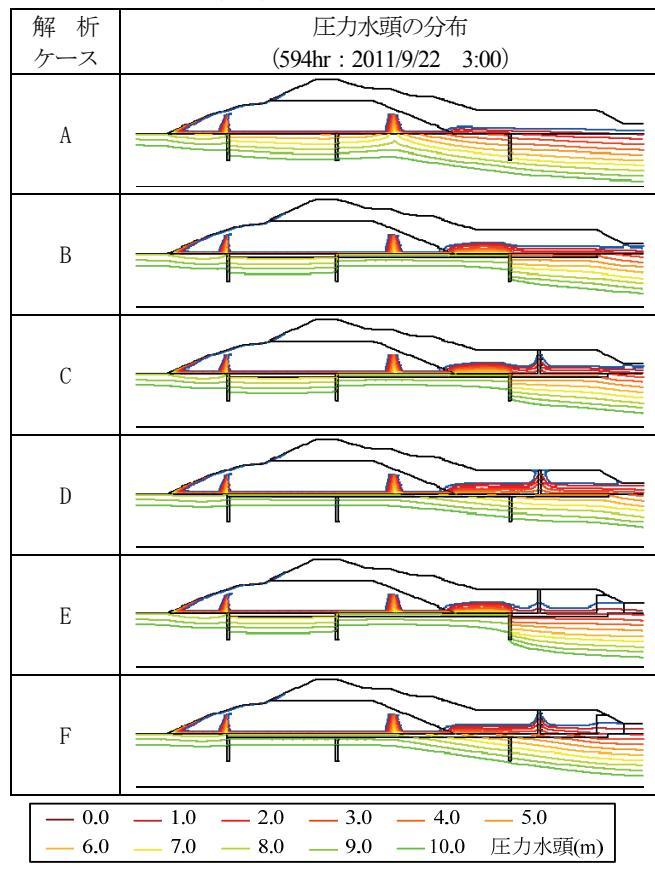
表-2 浸透流解析による圧力水頭の分布(外水位ピーク1時間 前の594hrを抽出)

- ケースAとケースBを比較すると、空洞がある ケースBでは川裏側小段直下で水頭が高くなっ ている。
- ケース B 及びケース C より、床版下の空洞と吐出水槽脇の空洞が連続すると、空洞部で水頭が高くなり上に凸の形状となる。
- ケースC及びケースDより、矢板頭部の遮水性 が損なわれると、吐出水槽脇の空洞で発生する 水頭値はより高くなり、地表面を越えて噴き出 す状況となる。
- ケース E 及びケース F より、空洞が堤内側まで 連続した状態で矢板の機能が喪失すると吐出水 槽脇空洞の水頭が高くなるとともにのり尻部の 水頭が高くなる。

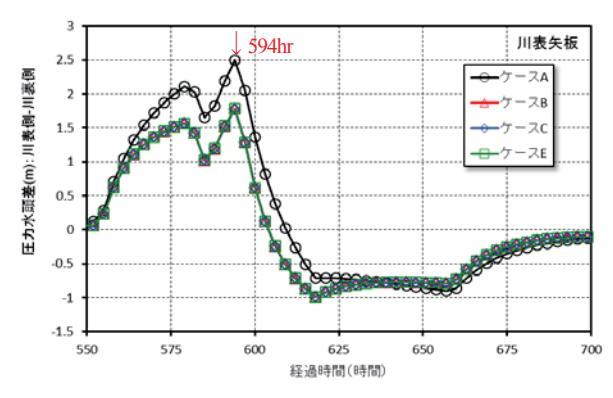
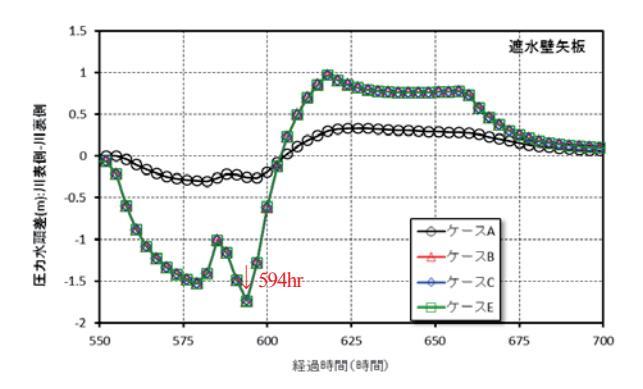
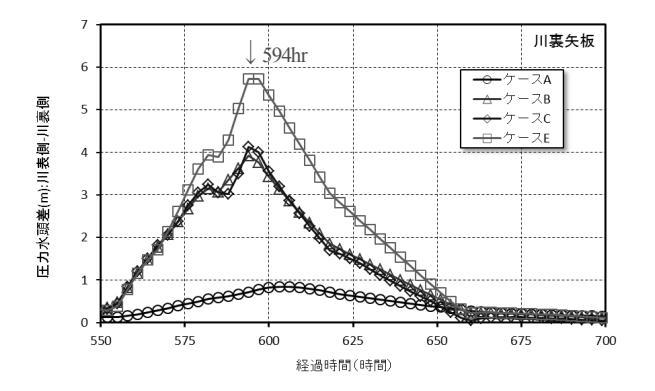
図-13 ウナギ止め直下の矢板を挟む圧力水頭差の変化

図-14 川裏矢板を挟む圧力水頭の変化

図によると、川表矢板では空洞の無いケースAで2.5m 程度、空洞があるケースB,C,Eで1.8mの圧力水頭差が発 生しており、門柱部の止水板が破断したことで、川表矢 板頭部に外水位の水圧が直接的に作用し、大きな圧力水 頭差が常に生じることを示している.一方、ウナギ止め 直下の矢板では空洞が無いケースAに比べ、空洞がある ケースB,C,Eで大きな圧力水頭差が生じており、空洞の 存在により矢板頭部への負荷が大きくなることを示して いる.また、川裏矢板では空洞が形成された場合(ケー スB,C)に4mの圧力水頭差、裏のり尻まで空洞が発達 (ケースE)すると5.7mもの圧力水頭差が生じる結果と なっており、空洞が存在することで矢板の止水性を保持 することが難しくなることがわかる.

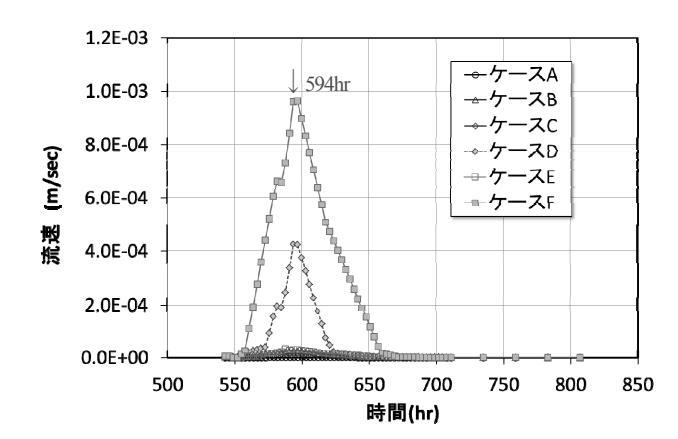
図-15 浸透流解析によって得られた吐出水槽脇に発生する流 速の時間変化

一方,吐出水槽脇に発生する流速に着目すると,図-15に示すように,矢板の止水機能喪失を想定したケース D及びケースFにおける流速が他ケースの数倍速く,また, のり尻まで空洞が形成されたと仮定したケースFの流速 がケースDの2倍以上速い解析結果が得られた.

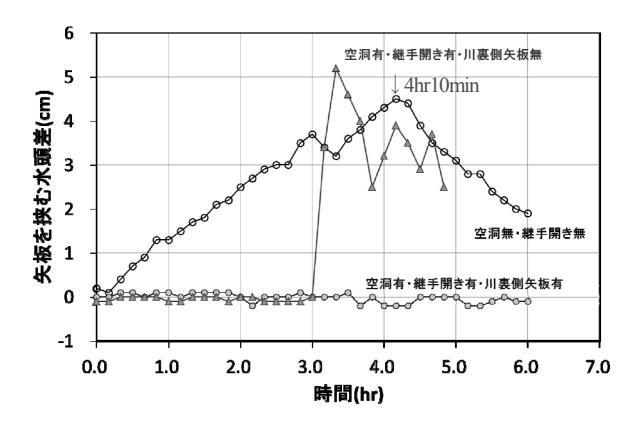
図-18 実験ケース毎のウナギ止め直下の矢板を挟む水頭差

これらの図によると,ウナギ止め直下の矢板を挟む水 頭値は健全な状態(ケース1)においても最大4.5cm程 度の水頭が作用するが,ケース2(空洞・継手の開きが 有り,かつ,川裏側の矢板が健全な場合)には継手部か らの漏水の圧力が川裏矢板で遮断され,ウナギ止め直下 の矢板の背後に作用するため極端な水頭差を生じない. 一方,ケース3(川裏矢板の機能が喪失した場合)には 最大5cm以上の水頭差が発生することとなる.

以上の実験結果から、不来内排水樋管では、床版下の 空洞及び継手の開きが形成されることによって、まず、 川裏矢板に大きな水頭差が作用した結果、その止水機能 を喪失し、次いでウナギ止め直下の矢板に大きな水頭差 が作用した結果、止水機能の喪失に至ったものと考えら れる.

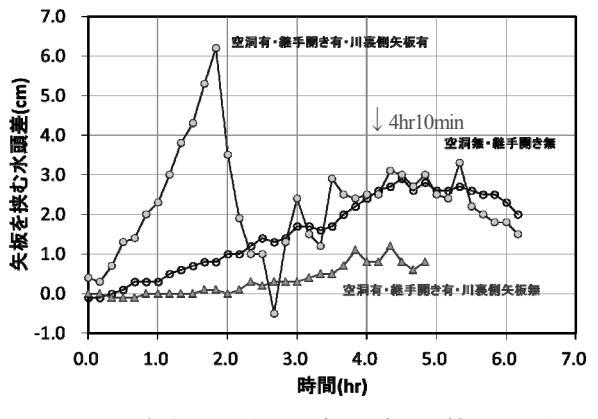
図-19 実験ケース毎の川裏側の矢板を挟む水頭差

また、川裏矢板を挟む水頭差では、図-19に示すよう にケース2において最大6cm以上の水頭差が発生してい るのに比べ、ほかのケースでの水頭差は半分以下である.
