平成 27 年 9 月関東・東北豪雨において鬼怒川他支川 で生じた破堤現象と落堀について

THE CAHARACTERISTICS OF LEVEE-BREACH PHENOMENA AND SCOURED REGION OF THE KINUGAWA RIVER AND SOME BRANCHES OF TONEGAWA RIVERS AT KANTO & TOHOKU HEAVY RAIN IN SEPTEMBER 2015

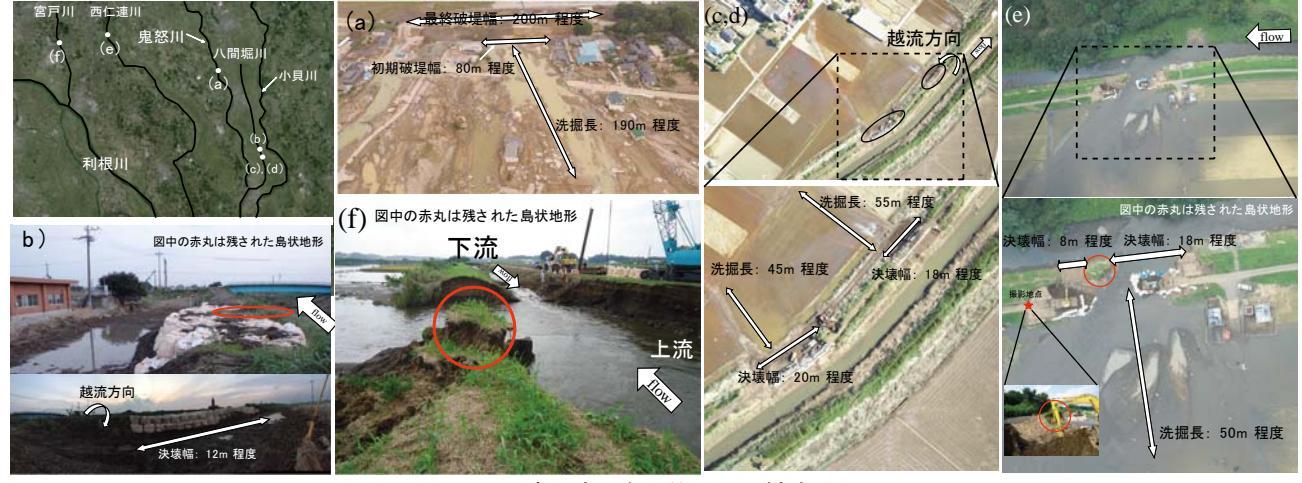
図-1 破堤防地点の位置図と被害状況 (a) 鬼怒川⁴, (b) 八間堀川(上大橋上流), (c),(d) 八間堀川(大橋上流), (e) 西仁連川, (f) 宮戸川

八間堀川では,破堤が確認された3箇所において,堤 防高,決壊幅,洗掘長を調査した.上大橋上流(八間堀川 b 地点)での決壊の状況を図-1(b)に示す. この地点の堤防 高が約3m, 決壊幅は12m程度であった(この地点では, 決壊地点の堤内側に大型構造物があり、洗掘長に影響を 及ぼした可能性があるため、洗掘長を取得しなかった). この地点がいつ決壊に至ったかについては情報が不足し ており詳細は不明であるが、右岸側も含めた流れの痕跡 を確認したところ、左岸側から堤内地へ越流したものと 考えられる.決壊地点の周辺も含めて調査したところ, 約 200m 上流においても左岸側から堤内地に越流した痕 跡(堤防上および堤内地の植生の倒伏状況)が確認されて いる.一方,八間堀川b地点の1.5km下流の大橋下流(八 間堀川 c, d 地点:堤防高 3m, 図-1)では、2 箇所の決壊 がみられた. c, d 地点の決壊幅はそれぞれ 20m 程度, 18m 程度であり,洗掘長はそれぞれ45m,55m程度であった. この地点では、周辺の痕跡の状況から、左岸側から堤内 地への流れだけではなく,右岸側から八間堀川へ流入し た形跡が確認され、氾濫流の状況が八間堀川 b 地点とは 異なっていた、このことは、鬼怒川の決壊地点からの氾 濫流が八間堀川の右岸側から流入したことで、左岸側の 堤防の決壊につながった可能性があることを示唆してい る.

西仁連川と宮戸川(図-1)については、2015年9月12日 に調査を実施した. 宮戸川では復旧工事が実施されてい たため、データを取得することはできなかった. 宮戸川 では、決壊後数日経過した状態であったにも関わらず、 図-1(f)に示すように背水によって決壊地点の下流から 逆流が生じている状況が確認された.特に,決壊地点の 対岸側(右岸側)が大きく侵食されていた.出水時に背水影 響を強く受ける場合,決壊地点では,決壊後に上流だけ でなく下流からの逆流も生じる.順流と逆流が合流する 箇所では,上下流から流れが集中し,大きな渦が形成さ れることで対岸側の堤体を大きく侵食した可能性がある.

これらのことから,2河川とも破堤前後に背水の影響を 強く受けた状態であったことがうかがえる.こうした地 点では,破堤後に上流および下流側の双方から流れが集 中するため,図-1(e)や図-1(f)に示すように決壊箇所が 2箇所形成され,その間の堤体の一部が島状に残存する という特徴的な破堤形態が確認された.

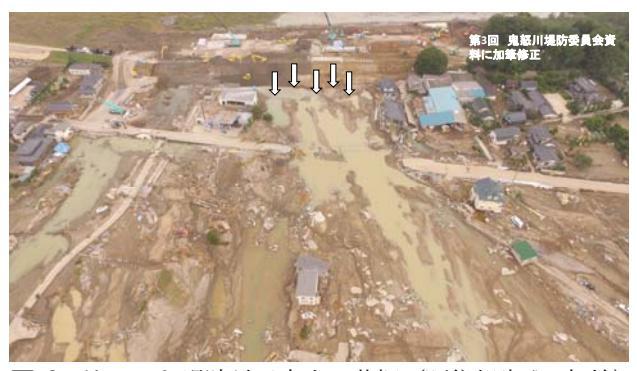
八間堀川は2015年9月19,20日,鬼怒川は2015年9 月19日に現地調査を実施した. 八間堀川では, 図-1 に示 す3箇所で破堤が確認され、各地点において表-1に示す データを調査した. 図-1(b)に示す地点では、破堤地点の 堤内側に大型構造物があり,洗掘長に影響を及ぼした可 能性があるため洗掘長を取得しなかった.映像や現地と アリングより、鬼怒川の越流氾濫では越流水深と堤防高 の比が小さく、決壊前に堤防断面が半分程度削られて自 由水脈が形成されるような環境下で川裏側法尻付近の洗 掘現象が生じる等,破堤状況は複雑であった.鬼怒川の 破堤点では、大規模な復旧工事が実施されており十分な 調査が実施できなかったものの、破堤幅、洗掘長などの データは災害直後に撮影された航空写真 4から推定した. 図-3 に破堤点近傍で注目した落堀の写真を示す. 矢印で 示した箇所付近は越流初期に洗掘が生じた領域であるが, 長手方向約70mの区間に5個の落掘が形成されている.

図-3 注目した堤防長手方向の落掘(既往報告4)に加筆)

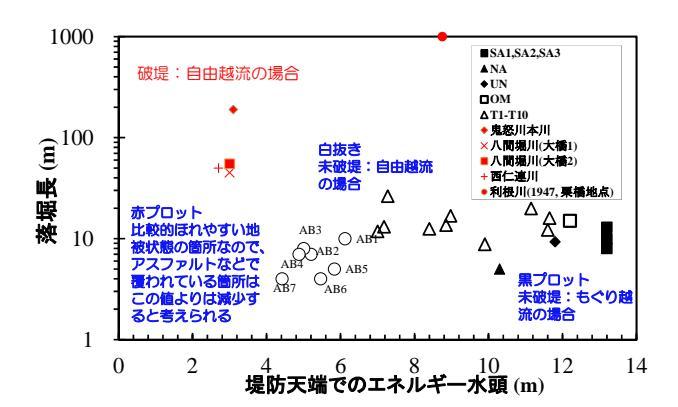
落掘長と堤防天端のエネルギー水頭との関係を,破堤 しなかった場合の既往研究[¬]と比較して示す(図-4).ま ず,破堤により落堀長は10倍程度まで広がることが見て 取れる.エネルギー水頭の増加に伴い,落堀長はある程 度は頭打ちになる傾向はあるが,上昇傾向を示している. 破堤しない場合と値は大きく異なるものの,トレンドは 類似している.なお,破堤の場合のデータが不足してお り,一般化するためには堤内地盤の強度やアスファルト 被覆状況なども含めて整理することが望ましい.

図-4 落掘長と堤防天端のエネルギー水頭の関係(白抜きプロットは未破堤箇所(自由越流)⁷,黒プロットは未破堤箇所(もぐり越流)⁷,赤プロット:今次災害)

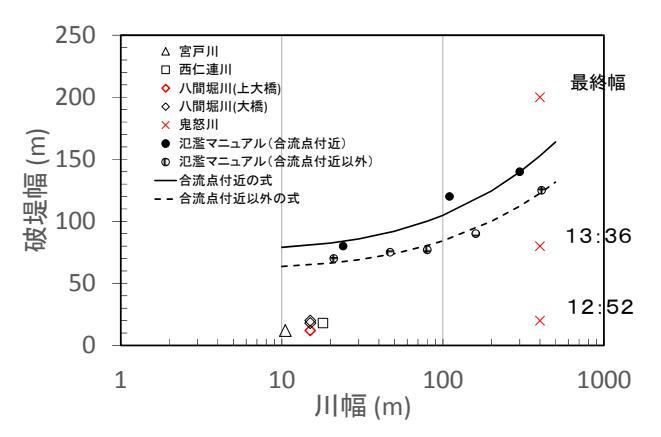
今次調査(4河川)の最終破堤幅と鬼怒川 21km 地点 の破堤幅の時間的進行を,氾濫シミュレーションマニュ アル案 @の図面に加筆して,図-5 に示す.背水影響を強 く受けた宮戸川・西仁連川や,鬼怒川の氾濫水が流入し 破堤した八間堀川の最終破堤幅は傾向としては小さかっ た.一方,鬼怒川の最終破堤幅は大きい値となったが, 初期破堤幅は宮戸川・西仁連川・八間堀川と類似してお り,堤防高が同程度の場合,類似した値をとることが示 唆された.12:52の初期決壊幅は支川と類似した 20m で あったが,最終破堤幅には大きな違いが生じた.また, 多くの堤防越水に伴う破堤地点に共通して形成された島 状地形(鬼怒川でも越流初期に生じていた)が維持され るかどうかも最終破堤幅に大きな影響を与えることが分 かった.最終破堤幅は氾濫の継続時間(指標として川幅) が大きく関係していることが示唆された.

図-5 4河川の最終破堤幅と鬼怒川21km地点の破堤幅の 時間的進行(氾濫シミュレーションマニュアル案^のの図面 に加筆)

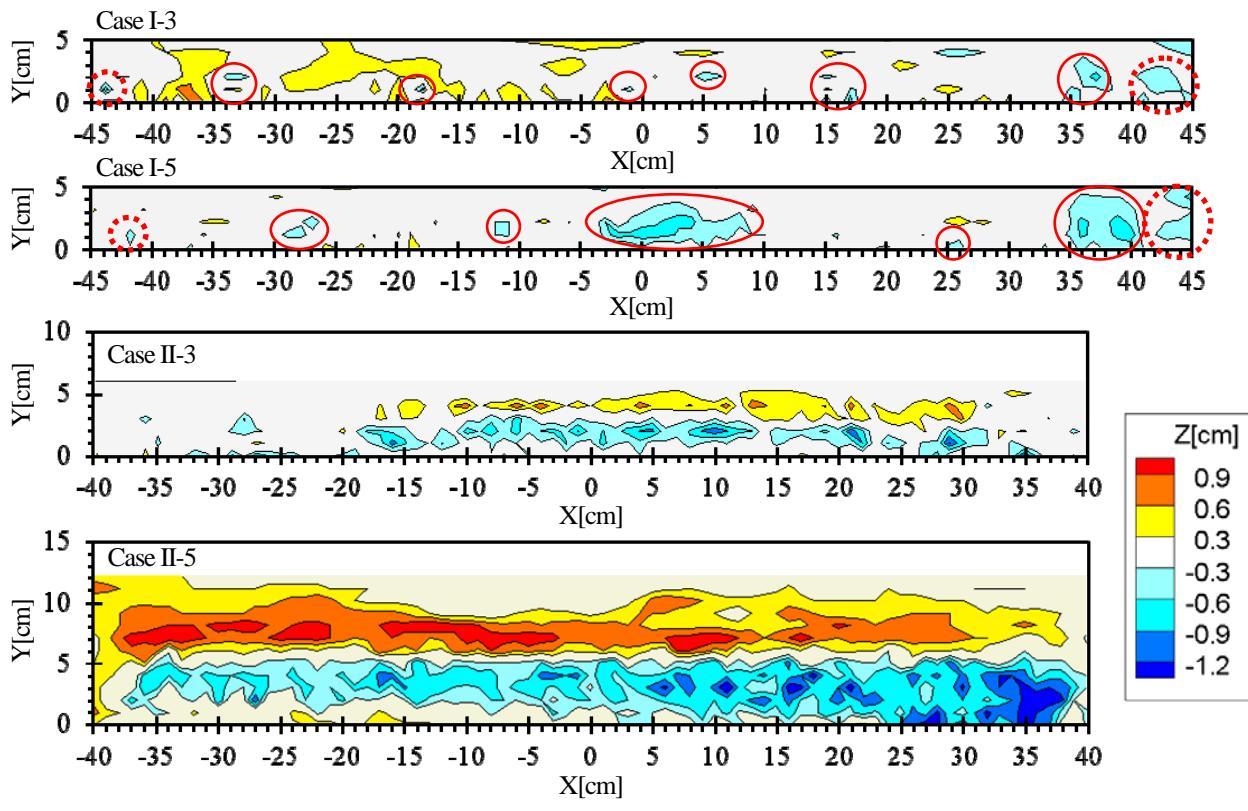
図-6 各ケースの落堀形状コンター図(X:堤防長手方向(越流部中央を基準),Y:法尻からの距離)

Case I-3 では、あまり洗掘が生じていないが、詳細に見ると、堤防長手方向に6個(実線)から8個(点線の境界部含む)の落堀が見られる.最大洗掘深は-0.82cmであった. Case I-5 では、越流中央と両端に大きめの落堀が形成され、堤防長手方向には5個(実線)から7個(点線の境界部含む)の落堀が形成された.堤防形状維持の2ケースにおいて、落堀の個数に関して鬼怒川21kmの破堤地点の現象と類似している.

Case II-3 および II-5 に関しては,越流直背後の両側部 に堤防 III があるため,越流幅 80cm 内で計測を行った. 自由流脈による洗掘深(Case II-3, II-5)は,堤防形状が維持 された場合(Case I-3, I-5)と比較して大きい.落堀は連続し ているが,最深部に着目すると,堤防長手方向に 8~14 個程度の小規模落堀が形成されている.鬼怒川破堤付近 の個数や Case I と比べると数が多い.最大洗掘深は越流 水深 3,5mm においてそれぞれ-1.21, -1.6cm であった.

本実験において,自由流脈(Case II-3, II-5)による最大 洗掘深は堤防形状が維持されたとき(Case I-3, I-5)の洗 掘深の約1.5-1.8倍であった.また,水路模型実験(縮尺 1/60)より,自由流脈による洗掘深は現地スケールで約 0.8-1.0mであったが,鬼怒川破堤点における落堀の最終 深さは5mであった.既往研究⁷⁾より推定すると,2m前 後の深さとなる.これらの差については次節で考察する.

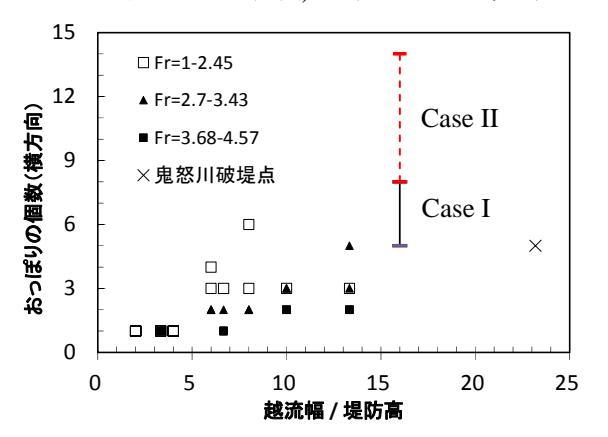
図-8 堤防長手方向の落掘個数(Afreen⁹に鬼怒川 21km 付近航空写真⁴から推定した個数,本実験データを追加)

本調査で得られた主な結果は以下の通りである. 1)鬼怒川の破堤点付近の破堤前の現象は、ひょうたん池が 出来るような規模の越流水深ではなかった.落掘個数は、 既往研究⁵⁰や本実験 Case I との比較で 5-8 個程度であり、 航空写真かから推定される個数(5個)とも類似している. 2) 堤防半断面の Case II においては、長手方向に 8-14 個 と鬼怒川 21km 地点の個数よりも多い落堀が形成された. 判断面状態の不安定現象は発達せず、初期の洗掘領域が 川側に掘れながら移動したと解釈される.そのため、長 手方向の落堀個数は越流幅/堤防高と初期堤防断面特性 (Case I)でおおむね表現可能である.
