札内川・戸蔦別川合流地点における堤防決壊と 氾濫原からの還流による被害特性の検証 VERIFICATION OF DAMAGES DUE TO LEVEE BREACHES AND BACK-FLOW FROM LANDSIDE AT THE CONFLUENCE

OF THE SATSUNAI AND TOTTABETSU RIVERS

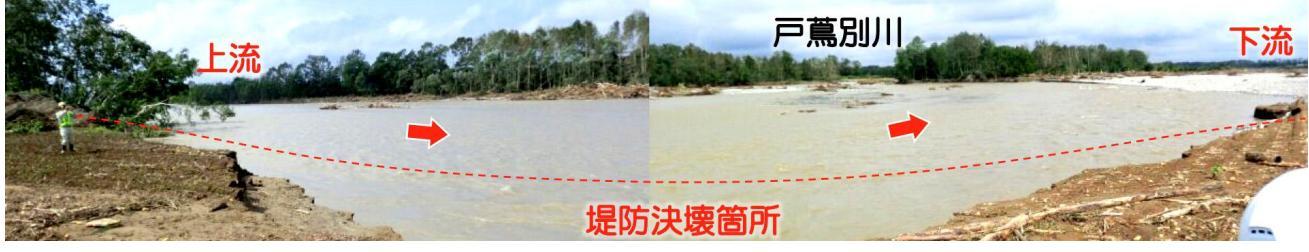
図-4 戸蔦別川右岸の堤防決壊箇所 (2016/9/1 撮影)

(UAV空撮によるオルソ化画像) 戸蔦別川右岸堤防の決壊付近において残存している堤防の越流痕跡や痕跡水位などを調査した(図-4).残存 している堤防においては上下流側ともに越流の痕跡が見られず,また,堤外側の痕跡水位も堤防天端よりも低い ことが確認できたことから,ここでの決壊は,主流路の 移動に伴う側方侵食が要因であったと考えられる.図-5 に被災直後(9月2日)にUAVで空撮した画像をオルソ 化したものを示す.決壊箇所では,主流路が右岸側に大 きく蛇行していて,内岸側の砂州幅が本来の堤間幅 (180m)にまで達している状況がみられる.この砂州 の発達が,側方侵食や氾濫現象に大きく影響したと考え られる.

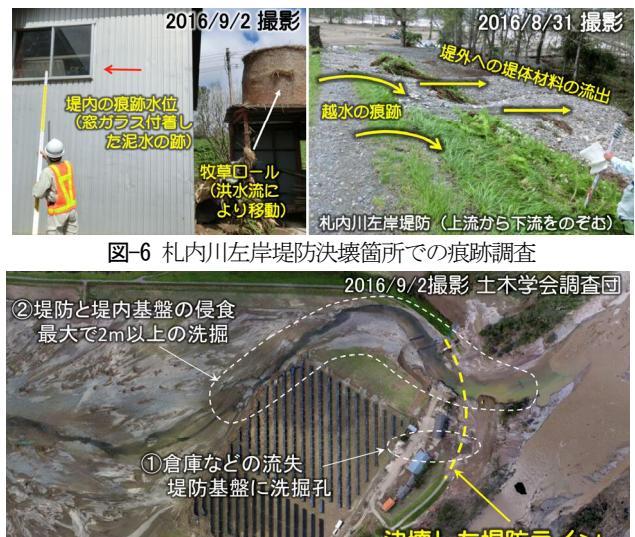
図-7 札内川左岸(戸蔦別川合流地点)決壊箇所 (UAV空撮によるオルソ化画像)

より堤防決壊を確認されている(帯広開発建設部).現 地の状況より決壊は,堤内から堤外への越流が要因で決 壊したと考えられる.つまり,堤内に一度湛水し,下流 側(合流地点)の堤防を越水した際に堤防が決壊したも のと考えられる.ここでの主な被災は,倉庫などの流失 (図-7中の①,図-8)と大規模な基盤の侵食(図-7中の ②,図-9)である.この2箇所において,特に高速な流 れが生じたと考えられる.

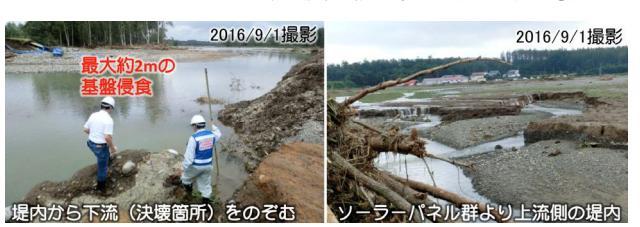
図-9 札内川左岸堤防決壊箇所の被災状況(図-7中の2)

・最大2m以上の基盤侵食が下流側決壊口から上流へ約 350mにわたり生じていた.堤防の越流時にできた洗掘 孔がきっかけとなり、ここに高速流が流れ込んだ可能性 が考えられる.

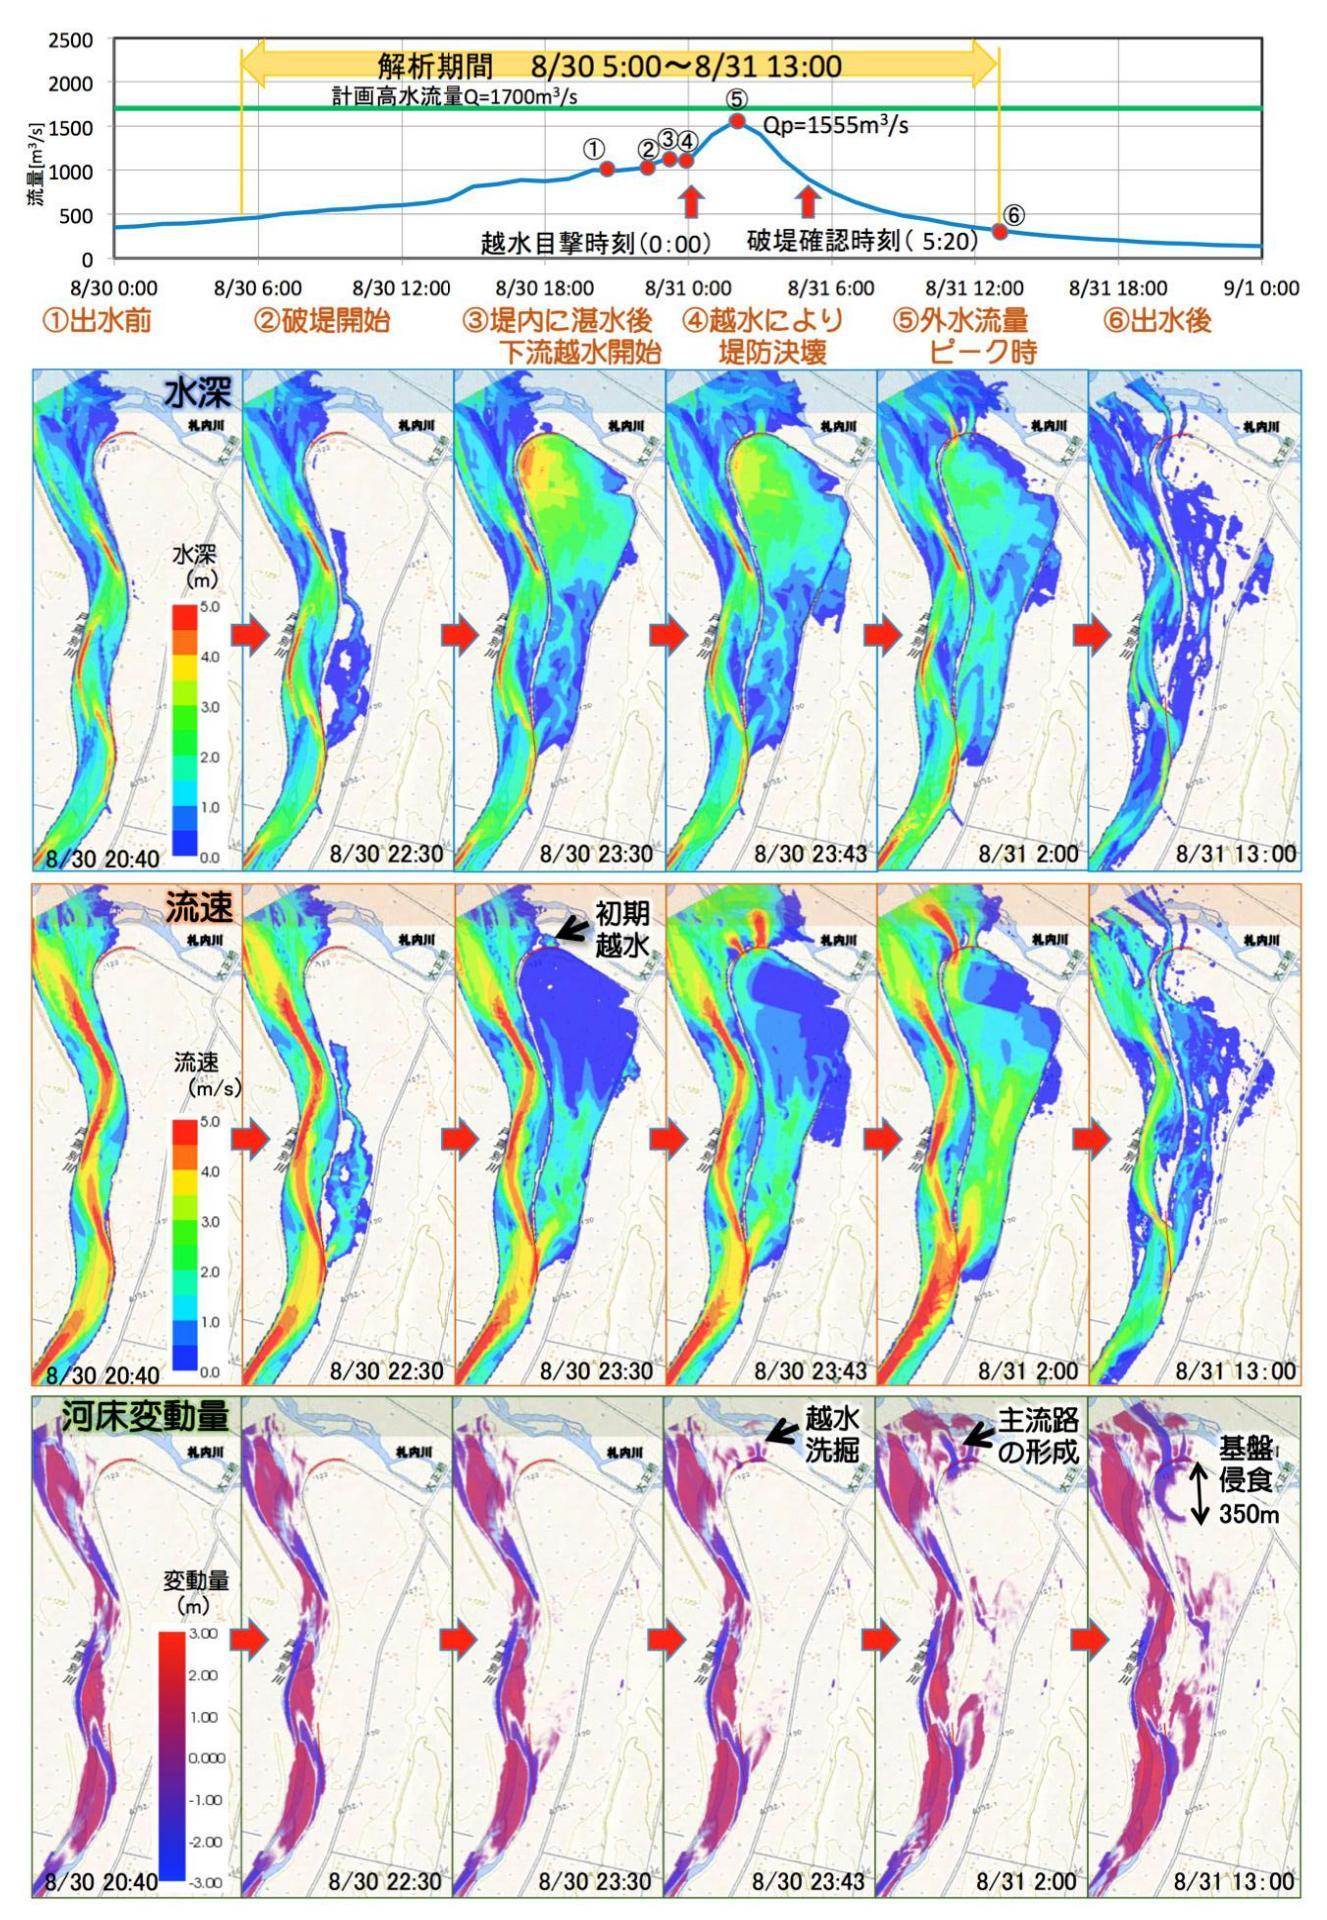
図-12 札内川・戸蔦別川合流地点の再現計算結果 (CASE-1)

図-12の①は、出水初期の氾濫開始前の状況である. 流量規模が約600m³/sを超えると戸蔦別川右岸の側方侵 食が急速に進行し、流量規模が約1,000m³/sに達する段階

で側方侵食が堤防位置まで進行したことが確認できる.

図-12の②は、戸蔦別川右岸から氾濫し始めた時点の 状況である.堤防が側方侵食によって流失することで氾 濫が生じた過程が再現されている.計算では流量ピーク より約3時間半前に氾濫が始まっている.

図-12の③は、氾濫流が堤内に湛水し、下流側(合流 地点)の堤防を越流し始めた時点の状況である.計算で は流量ピークより約2時間半前に越流が始まっている. っまり、上流側での氾濫開始(②)から1時間程度と比 較的短い時間で湛水し、下流側の堤防を越流し始めたこ とになる.目撃証言(第2回十勝川堤防調査委員会資料 ³⁾によると、8月31日午前0時(流量ピークの2時間前) に堤内から堤外への越水が確認されており、30分程度の ずれはあるものの、本計算結果はある程度この氾濫現象 を再現していると考えられる.

図-12の④は、堤内側からの越流によって下流側(合流地点)の堤防侵食が発生している状況である.越水開始箇所が前出の倉庫などが流失した被災箇所と一致することから、ここでの被災は越流初期に生じた高速流によるものと考えられる.堤内側からの越水の場合、堤防天端が最も低い箇所から越水が始まるため、その周辺で高速流が発生したことがわかる.

図-12の⑤は、流量ピーク時の状況である.図より、 越流初期とは異なる箇所(樋門付近)で侵食が進行して いることがわかる.これは、堤内に湛水していた水が流 れ出すと、標高が低く、その流れが集中する堤内排水路 に沿って流速が大きくなるためである.つまり、急流河 川のように氾濫原内においても高速流が生じやすいよう な場では、破堤の危険個所は堤防の高さのみでなく、氾 濫原内の基盤変動にも影響を受けることに注意する必要 がある.また、流量ピーク時の上流側の戸蔦別川右岸堤 防決壊付近では、河道内に大規模に土砂堆積が生じてい ることがわかる.本計算によると、流量ピーク時には全 流量の約4割が戸蔦別川から氾濫原に流れこむことが確 認され、氾濫流が比較的高速な状態で堤防内を通過し、 氾濫原内で基盤の大規模な侵食や堆積をもたらしたと考 えられる.

図-12の⑥は、出水後期の流量減衰後の状況である. 下流側(合流地点)では堤防決壊地点の侵食域が上流側 へ約350m拡大した.このことは、堤防の越流時にでき た洗掘坑がきっかけとなり、洗掘域が上流へと拡大した 可能性が計算結果から推測された.

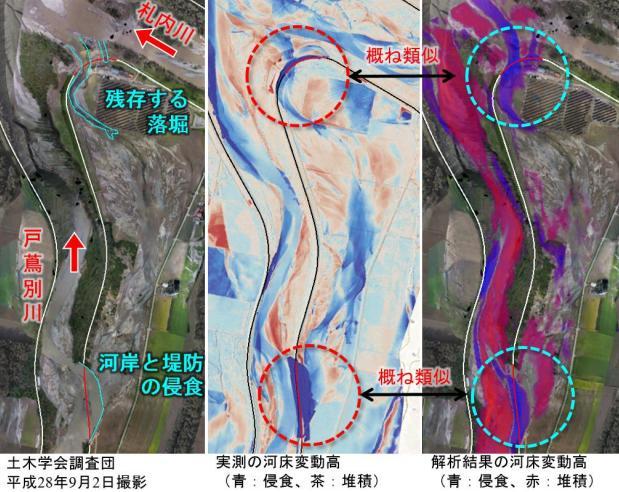
図-13 洪水後の河床・地盤の変動状況(実測, CASE-1)

洪水後の河床・地盤の変動状況を図-13に示す.実測 の河床変動高は、H18年計測のLP標高データと洪水後の H28年10月計測のLP標高データとの差分を解析したもの である. ただし、洪水後のLP標高データは、すでに堤

防決壊箇所の復旧工事が完了していることから,洪水直後(9月2日)のUAV空撮と画像解析より被害直後の地 盤標高への復元処理を行った.図-13によれば解析結果 の河床・地盤変動高は,河床変動の傾向を概ね定量的に 再現できたことがわかる.

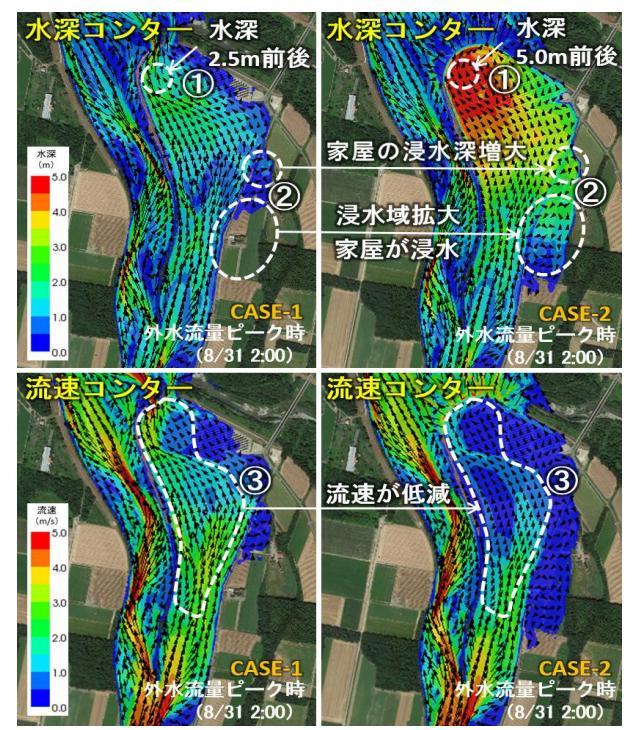
図-14 浸水深と流速の違い (CASE-1とCASE-2の比較)

札内川左岸の堤防を固定床とした場合(CASE-2)の 結果を図-14に示す.図-14よりCASE-1とCASE-2の浸水 深と流速を比較すると、浸水深が最大となる地点(図-14の①)では2.5mから5.0mに浸水深が増大した.浸水域 を比較するとCASE-2では、住宅域(図-14の②)で1m 未満の浸水深だったものがCASE-2では3m前後まで増大 するなど、被害が拡大した可能性が示された.一方、浸 水区域内の流速はCASE-2で下流部が貯留域となるため 流速は低減した(図-14の③). つまり、札内川左岸の

堤防決壊が排水機能を有して被害の軽減効果に繋がった と考えられる.このことは今回検討の同一洪水(台風第 10号)で、2箇所の堤防決壊で氾濫被害を被った急流河 川の空知川上流(幾寅地区)⁵の堤防決壊の要因や氾濫 形態に類似するものと考えられる.
