流木の挙動と巨礫による河床上昇に着目した、 平成23年台風第12号による那智川流域井関地区 の氾濫メカニズムの検討

INVESTIGATION OF THE FLOODING MECHANISM OF THE ISEKI DISTRICT IN THE NACHI RIVER BASIN BY TYPHOON TALAS, 2011, FOCUSING ON DRIFTWOOD BEHAVIOR AND RIVERBED RISE DUE TO THE SEDIMENTATION BY BIG BOULDERS

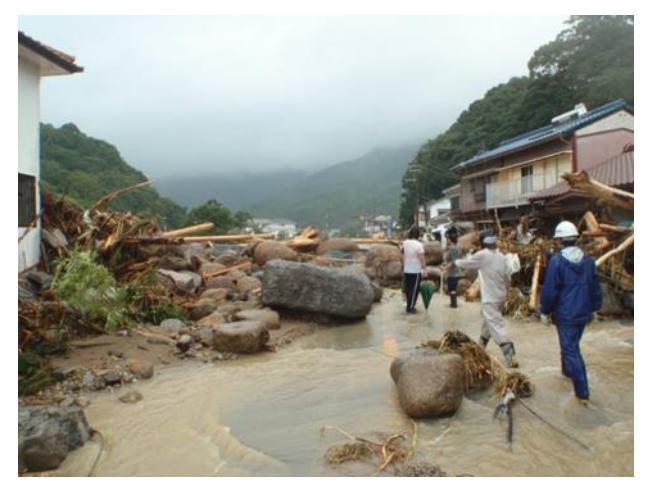
特に,井関地区では和歌山県の氾濫痕跡調査結果で,約3mの水位となり,大きな浸水被害が発生している(写 真-1). その他,写真-2に那智川本川に堆積した巨礫の 様子,写真-3に源道橋における流木の様子を示す.

写真-1 井関地区の被害状況

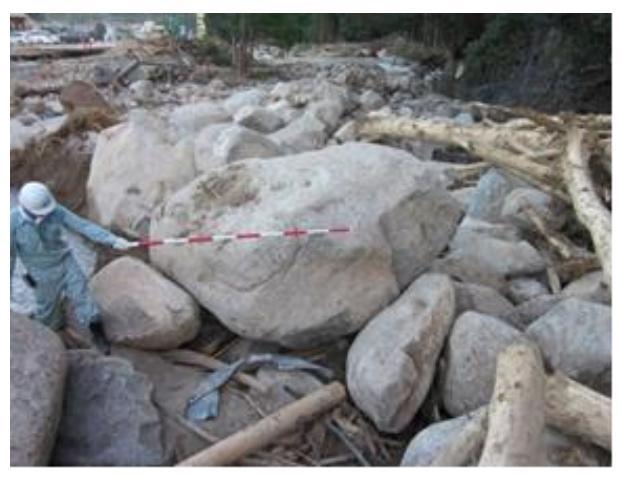
写真-2 那智川本川に堆積した巨礫

図-8に、空中写真判読を基にした災害後の堆積した巨 礫の最大直径を示す。巨礫は、源道橋上流の那智川本川 沿い、井関地区の北部、本川と金山谷川との合流点の本 川沿いに堆積していることが分かった。なお、源道橋上 流付近の本川勾配は約1.3度であった.本川と金山谷川 との合流点付近に堆積した巨礫は金山谷川からの土石流 によるものと考えられる.2mを超えるような巨礫が本 川に堆積した場合,水や砂の阻害要因となり得る.この ことが井関地区の氾濫の一因になったと考えられる.図 -9に空中写真判読を基にした災害後の堆積した巨礫の平 均直径を示す.図-8とほぼ同様の箇所で平均直径が大き

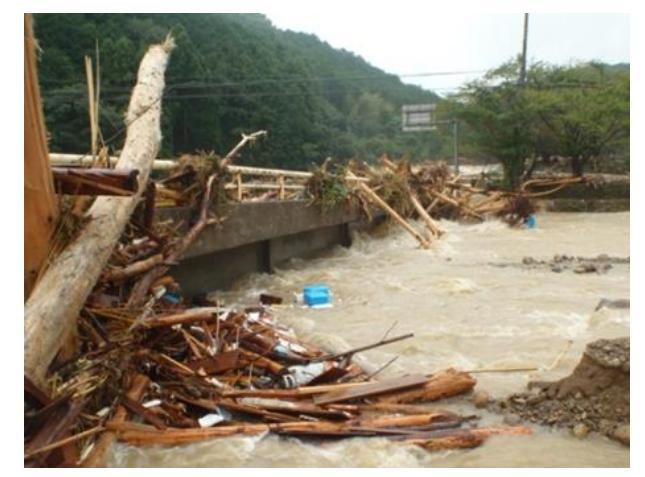
なお、本川と天女谷川の合流点付近には、背割堤があ るが、背割堤により、土砂が天女谷川との合流点付近の 天女谷川側に堆積していないことが分かる.このため、 背割堤は井関地区への土砂の流入を抑制したという点で 効果を発揮したと考えられる.また、源道橋の直下流、 すなわち金山谷川の出口付近に3m程度の河床上昇が見 られる.金山谷川からの土石流による土砂や流木による 源道橋の閉塞によって、土砂の流下が阻害され、源道橋 上流で河床が上昇したと考えられる.また、源道橋下流 120mより下流においては、河床の低下が見られる.こ れは、源道橋の閉塞や金山谷川との合流点付近での巨礫 の堆積により、上流からの流砂が阻害されたことを意味 する.このことから、源道橋上流の河床上昇は、源道橋 及び金山谷川との合流点付近で巨礫の堆積により砂の流 下が阻害されたために発生したと考えられる.

写真-3 源道橋上流での流木の堆積

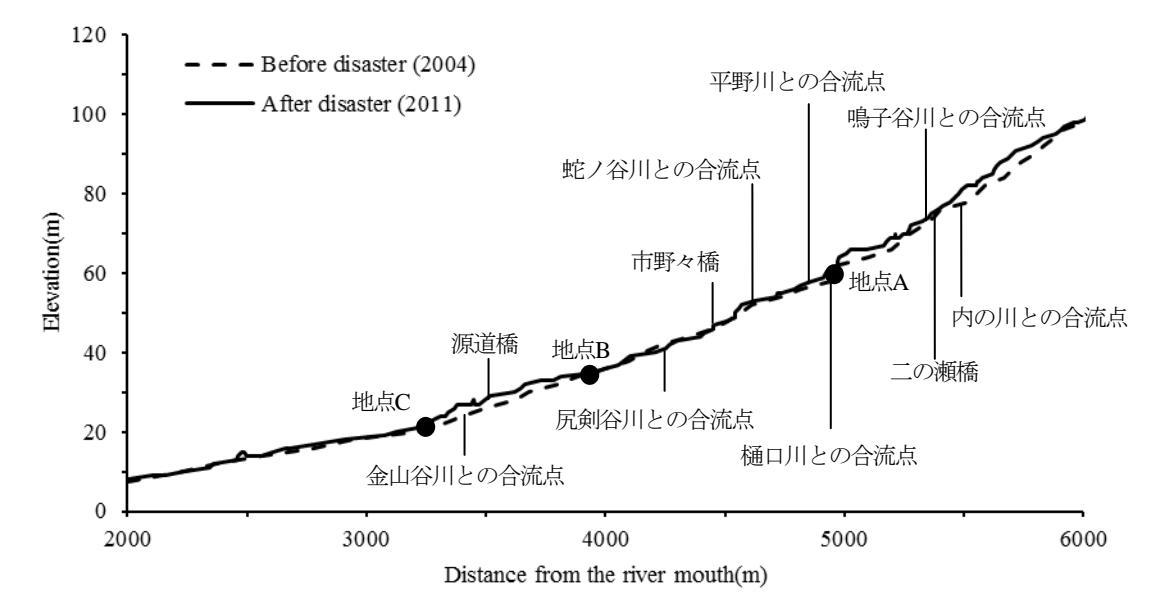
図-3に空中写真測量を基にした災害前後の那智川本川 の縦断図を示す.地点Aより上流については,最大約5m 程度の河床上昇が発生している.平均勾配は2度程度で ある.地点A~Bについては,大きな河床の上昇は見ら れない.地点B~Cは,最大約3m程度の河床上昇が見ら れる.この付近の平均勾配は1.3度程度である.この区 間の河床上昇の原因として,尻剣谷川からの土石流の堆 積,源道橋の影響,金山谷川からの土石流の堆積などが

候補として考えられる.地点Cより下流は河床上昇が発 生していない.

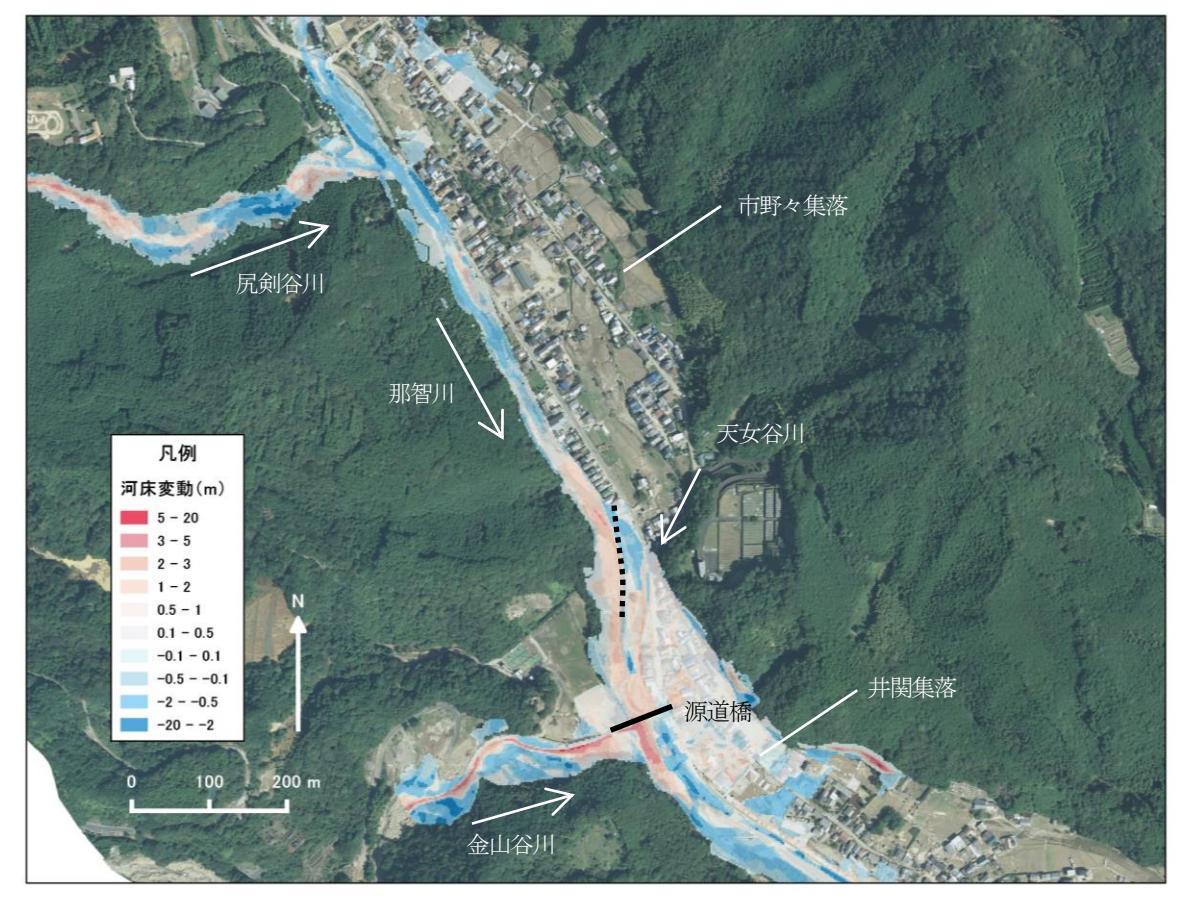
図-4に災害前後の空中写真測量により作成した地形 データを基にした差分図を示す.支流の尻剣谷川と本川 の合流点付近から下流約450mに渡って河床低下が発生 している.それより下流については源道橋周辺まで河床 上昇が発生している.尻剣谷〜源道橋区間はほぼ同程度 であること,土石流が発生した支川が無いことを考える と,源道橋での河道閉塞,金山谷川からの土石流による 巨礫の堆積などにより源道橋より上流区間で河床上昇が 発生したことが想定される.

図-4 災害前後の空中写真測量を基にした地形データの差分図(那智川本川と金山谷の合流点を含む広域図). 矢印は流向を 表す. 図中点線は背割堤.

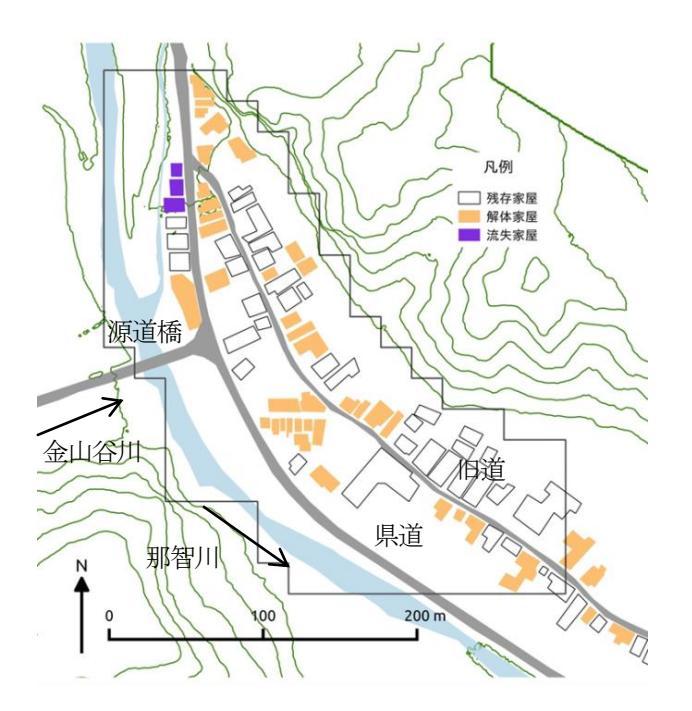
図-5に住民ヒアリングの結果を基にした被災家屋の分 布を示す.被害の多かった箇所の特徴として,井関地区 の北側,金山谷川の出口の対岸,旧道沿いが挙げられる. 井関地区の北側は,河道が約28度屈曲している.この付 近の河道は,那智川本川での河床上昇により,氾濫しや すかったと考えられる.また,源道橋が閉塞した場合, 水の流れの向きが井関地区の方向に変わったと考えられ る.金山谷の対岸は,土石流や流木が金山谷川から流出 し,それに伴う水位の上昇などの影響を受けたと考えら れる.旧道沿いは,地盤が低いこと,家などの水の流れ を妨げるものが少ないため,氾濫した水の通り道になっ たと考えられる.

図-5 住民ヒアリングの結果を基にした災害による家屋の 被災状況.囲っているエリアは、図-6~9で流木と礫の分 布を調査したエリアを示す.矢印は流向を表す.

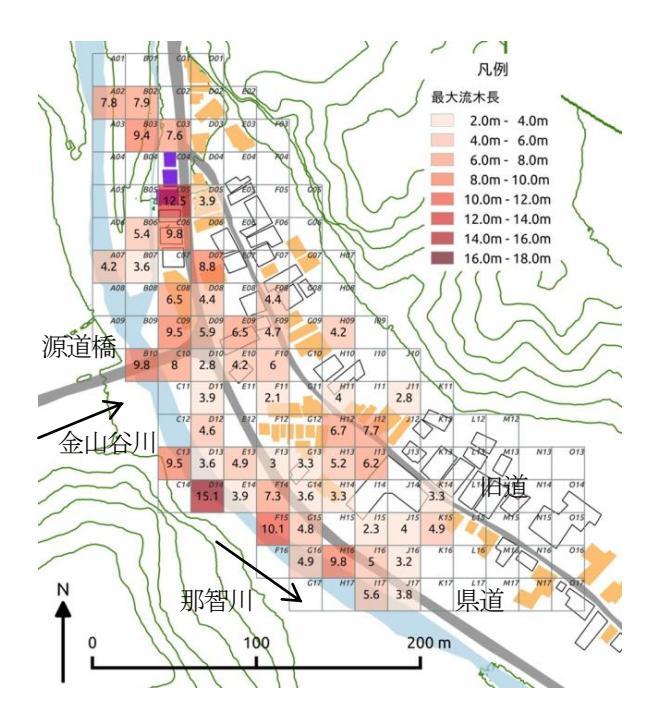
図-6に災害後の空中写真判読を基にした流木の最大長 さの分布を示す.流木の最大長さが長い箇所として,源 道橋周辺,井関地区の北部から旧道沿い,金山谷川と本 川の合流点より下流の那智川本川沿いが挙げられる.本 川上流から流れてきた流木は,源道橋を閉塞させるとと もに,河道内の水の流れの向きが井関地区の集落の方向 に変わり,旧道沿いに流木が流下したと考えられる.ま た,金山谷川から土石流とともに流下した流木は,一部

図-6 空中写真判読による災害後の堆積した流木の最大 長さの分布. 矢印は流向を表す.

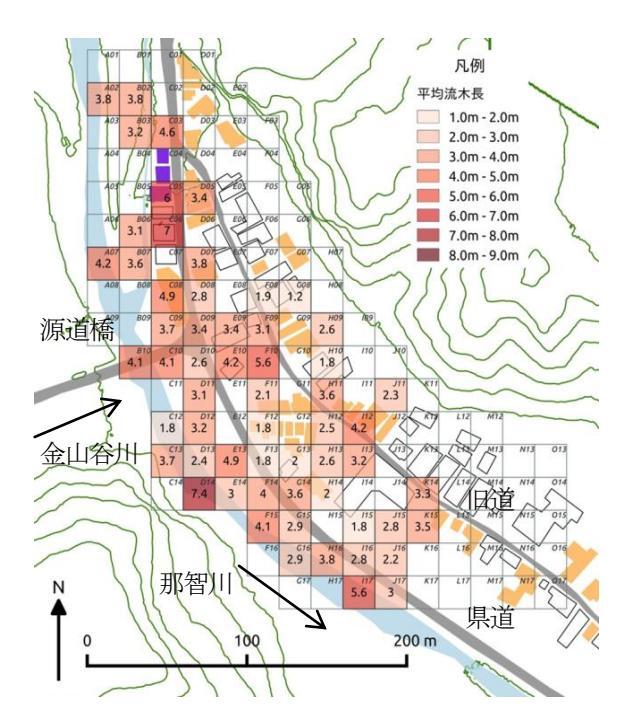
は対岸に乗り上げ,残りは本川沿いに流下したと考えられる.図-7に堆積した流木の平均長さの分布を示す.図-6と同じ箇所で平均長が長くなっている.

図-7 空中写真判読による災害後の堆積した流木の平均長 さの分布. 矢印は流向を表す.

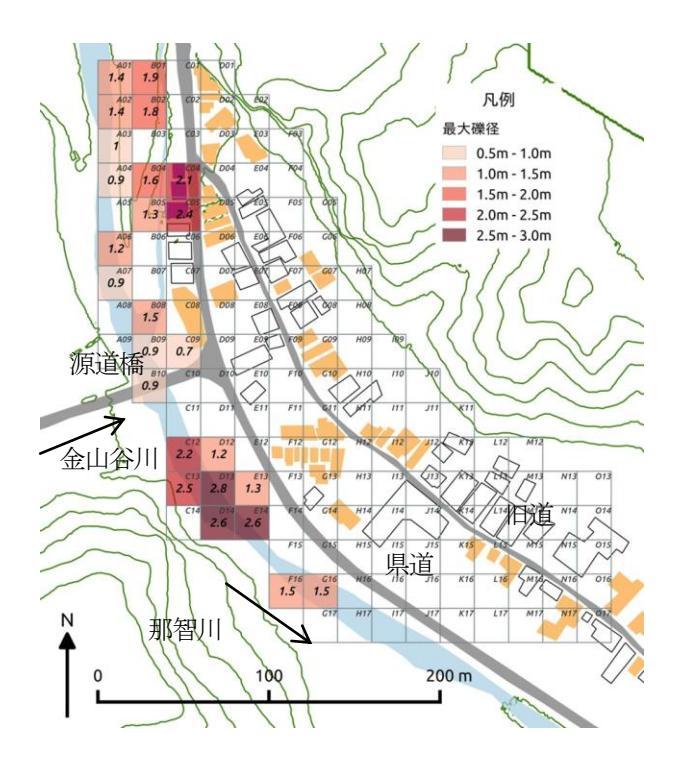
図-8 空中写真判読による災害後の堆積した巨礫の最 大直径. 矢印は流向を表す.

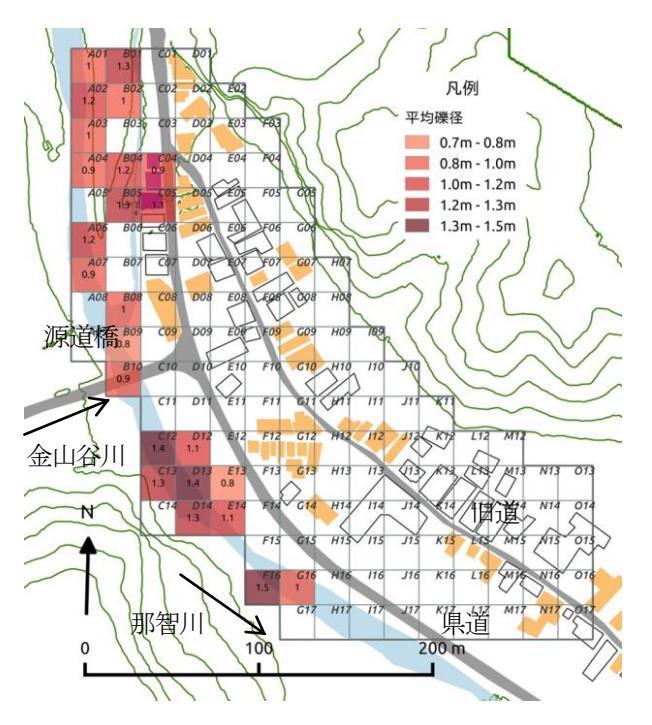
くなっている.

図-9 空中写真判読による災害後の堆積した巨礫の平均直 径. 矢印は流向を表す.
