北川で繰返し発生した陥没を伴う噴砂の 詳細メカニズム調査

GEOTECHNICAL INVESTIGATION ON MECHANISM OF SAND BOILS AND SINK HOLES APPEARED IN RECENT FLOODING EVENTS OF KITA RIVER

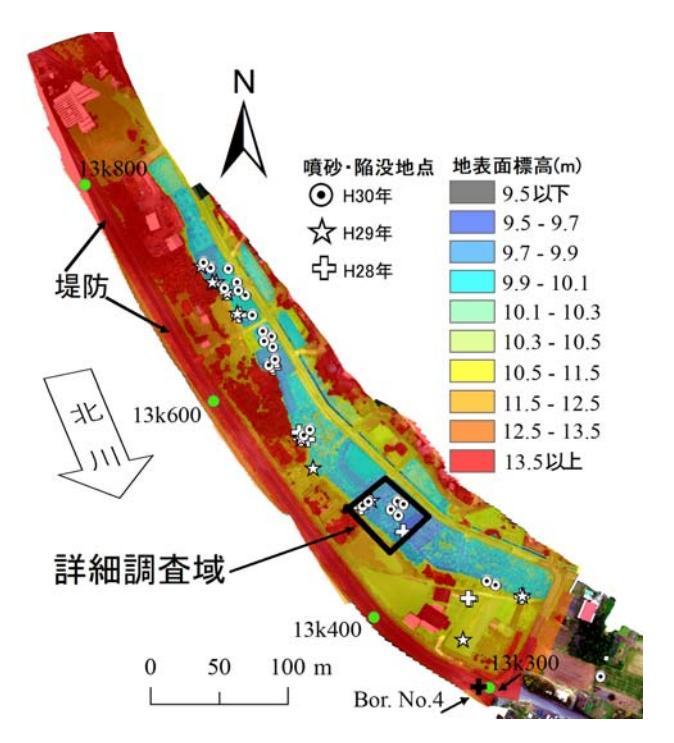
図-1 上流側区域のオルソ画像と地表面標高分布, 噴砂地点

はじめにネットワーク型RTK-GPS (リアルタイムキ ネマティックGPS) で測位した標点を数10m間隔で設置 し、UAVから地表面の写真を多数撮影し、SfM (Structure from Motion) を用いてDEM (数値標高モデ ル)を作製した.上流側区域のオルソ画像と地表面標高 のコンターを図-1に示す. 堤防からおよそ50mの範囲は 自然堤防で標高が高く、その堤内地側の水田部分が1~ 2m程度低くなっている. さらに堤防から離れると住宅 とその裏の山地があり、高水時には河川から地盤中を流 れる水にとって、いわゆる行き止まり地盤となっている. 図中に過去3年間の高水で噴砂や陥没が発生した箇所が 示してある. 13k400から13k700にかけて特に多くの噴砂 が生じている(詳細は文献)を参照). 噴砂地点はいず れも地表の標高の低い箇所である. 上流側区域内の最も 低い地点での標高はT.P.+9.5mであり、噴砂箇所の標高 は+9.5mから+9.9mの間にある.

3年間の噴砂発生個所を見ると、ほぼ同じ個所で噴砂 が繰り返し発生しており、今のところ噴砂箇所が堤防側 に移動するなどの堤体のパイピング破壊に進展する様子 はない.ただし、13k350付近では、過去三年間で最も水 位の高かったH29年高水時の噴砂発生地点は堤体に近い 標高のやや高い地点に移動しており、この箇所ではパイ ピングの進展について注意が必要であると考えられる.

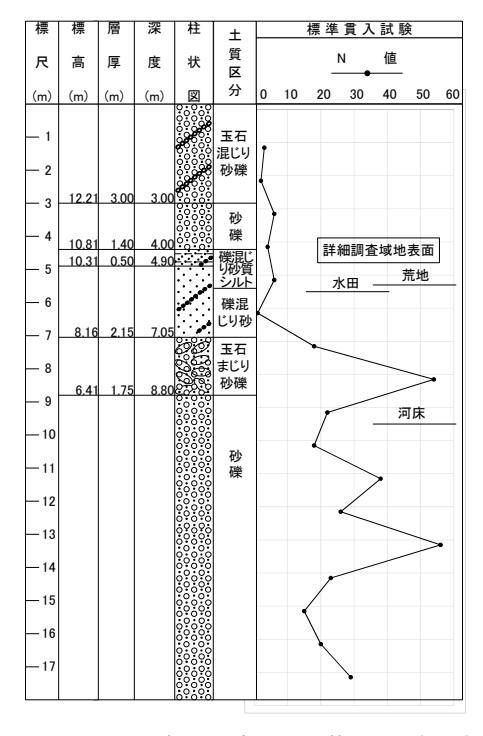
図-2 13k300地点でのボーリング柱状図 (No.4)(宮崎県土木部提供,加筆・修正)

13k300の堤防法肩付近で得られたボーリング柱状図を 図-2に示す(図-1中のBor. No.4). T.P.+10.3 mから T.P.8.16mにシルト/砂層が堆積し,それ以深が厚い砂礫 層である.この砂礫層はT.P.-30m以深まで続くことが確 認されている.この砂礫層は川表側で河床に露出してお り,高水中には河川水の水圧が直接入り堤内の直下まで 伝播する.また堤内地側には山が迫り行き止まり地盤に なっているため,堤内地での砂礫層の高水中の水圧が高 くなる条件が揃っている.地表面標高に低いところに加 え,レキ層上面の標高が高い箇所において上向き動水勾 配が特に高くなりボイリングしたことが想定される.そ こで貫入試験を面的に実施し,砂礫層上面の標高を調べ た.これ以後に述べる調査は,噴砂や陥没の程度が激し かった13k450付近の堤内地(図-1の破線で示す詳細調査 域)において実施した.

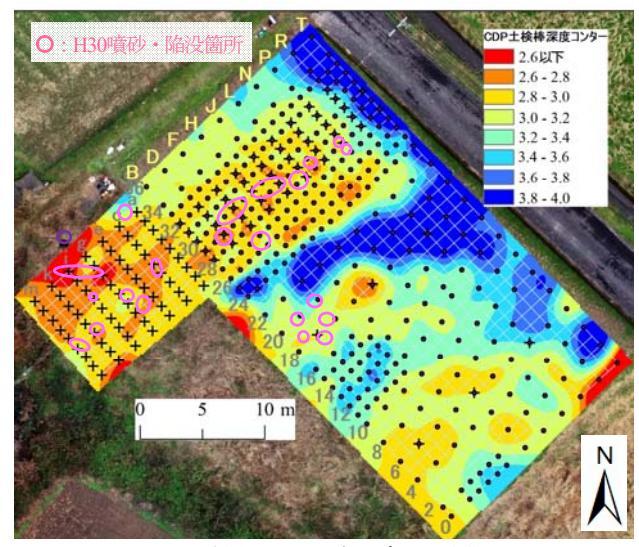
図-4 砂礫層上面の標高と噴砂発生位置

図4に砂礫層上面の深度と噴砂・陥没地点の分布を示 す.26~35測線が尾根状にレキ層表面が高くなっている. また,水田の20-Bから17-L付近でも高くなっている.水 田の表面はほぼ水平なので,これらレキ層表面深度が浅 い地点は表層の層厚が小さい箇所であり,噴砂・陥没が 発生した箇所と対応している.さらに,荒地の表面は水 田よりも約20cm高いが,砂礫層表面は水田の噴砂・陥 没発生地点およそ20cm程度浅いので,噴砂・陥没発生 地点での表層厚は水田と荒地でほぼ同じこと,また水田 では高水時に水深が20cm程度あったのに対し荒地では 表面に水が無かったこと,により水田部と同等の上向き 動水勾配が生じ噴砂が発生したものと考えられる.

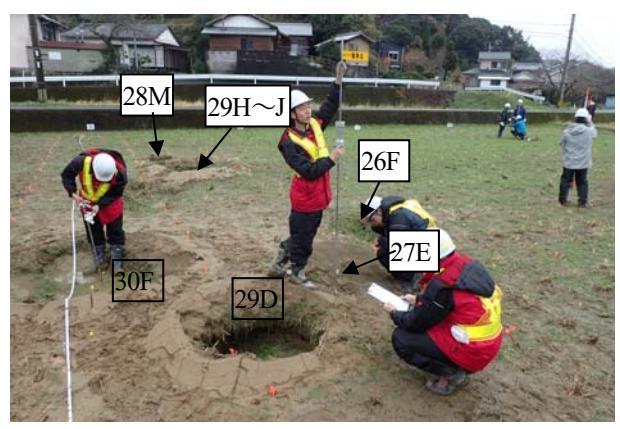
図-5 水田での噴砂および陥没孔(荒地から山側に向かって 撮影.写真左端のテープが30測線)

図-4に示すように、詳細調査域で生じた噴砂や陥没は、 およそ28測線から35測線の間に集中している.そこでこ の部分を中心にCDPを行った.図-5に水田31測線付近の 様子を示す.写真左端の白いテープが30測線であり、山 側に向かって撮影したものである.図中30-F地点では噴 砂とともに表面が陥没していたが、陥没の深さは20cm 程度で陥没孔底の表面には噴砂と同じ砂が被っていた. 一方、29-Dの陥没孔(深さ60cm)では、孔の周囲に噴 砂が残っていたが、陥没孔の体積は噴砂量よりもはるか に大きく、孔底には元の地表面にあった植生が確認でき その上には砂は被っていなかった.29-H~29-Jの孔は30-Fのものと同様に浅く面積は広く、28-Mの孔は29-Dと同 様の深いものであった.また、陥没孔だけが単独で発生 した箇所は無く、陥没孔の周辺には噴砂孔が存在してい た.

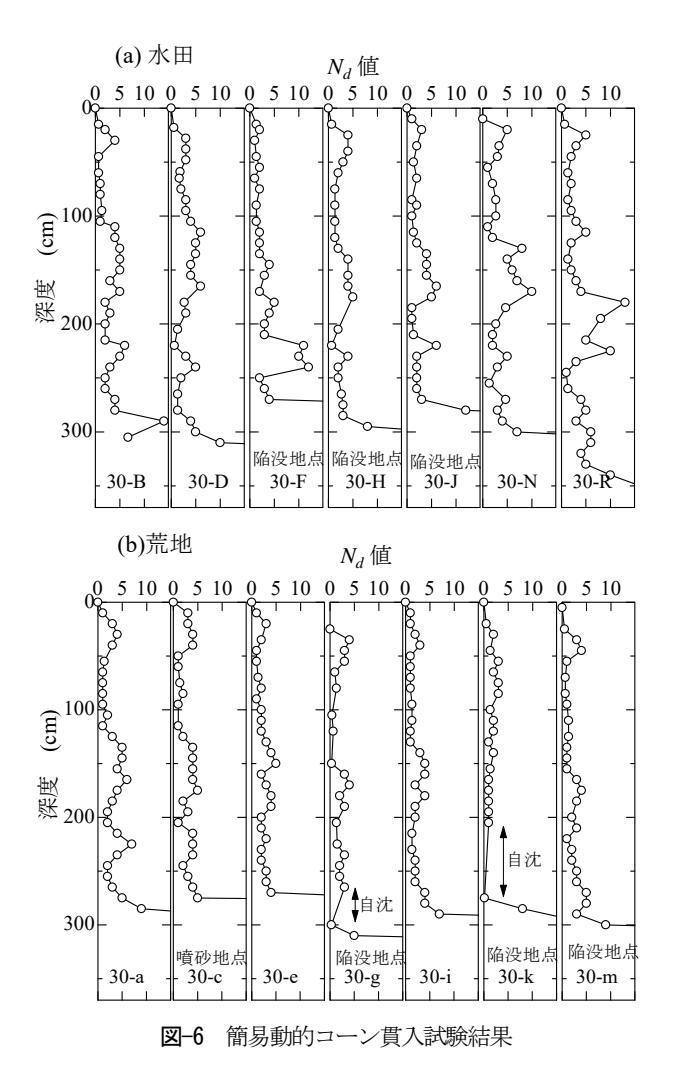
図-7 Na 値が1以下の緩い層の厚さ分布

Na値が1以下の非常に緩い層の厚さ分布を図-7に示す. 水田及び荒地の何れにおいても、Na値の小さな層が厚い, すなわち地盤のゆるみが激しいのは噴砂や陥没地点,及 びそれらの川側の地点である.また、水田よりも荒地に おいて緩みの程度は大きく、荒地では水田では無かった 自沈が4地点で測定された.以上より、緩みは川側に向 かって徐々に激しくなってゆくが、ここでは標高の高い 堤防沿いの自然堤防によって噴砂発生地点が川側へ移動 しパイピングへと進展することを防いでいるものと推察 される.

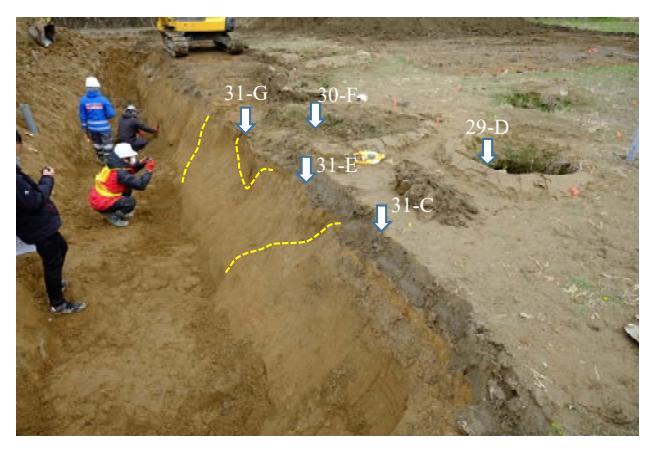
図-8 トレンチ1の南東側壁面(追い込み前)

図-8はトレンチ1の南東側壁面の写真である. このトレンチは、はじめに31測線から勾配約1:0.5で深さ2mまで掘削した. 31測線は地表で30-F陥没孔の端部を通り、この壁面は地中部では陥没孔直下からやや外れた面となっている. この壁面には30-F陥没孔周囲の直下に三角形状のクラックが確認できた. 壁面が傾斜していることを考慮すると、このクラックは30-F陥没孔の周囲直下に円筒形状のほぼ鉛直なクラックであり、この部分の土塊が下方に落ちたものと考えられる. また、31-Dと31-Hの下にも同様のクラックが観察された. この壁面内には噴砂の砂は確認できなかった.

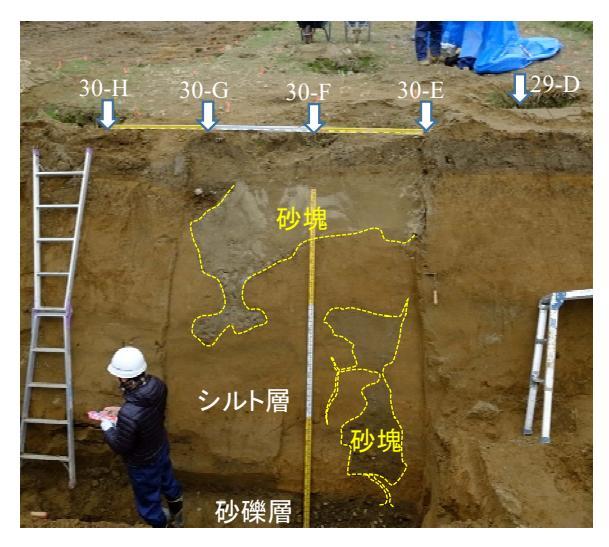
図-9 トレンチ1の南東側壁面(追い込み後)

続いてこの壁面を南西側に1m(地表面は30測線),深 度も砂礫層が現れる3mまで追い込み掘削した.壁面の 様子を図-9に示す.ここでも壁面は鉛直ではないので, この壁面の下部では31測線の直下に位置する.31-Eから 31-Gの陥没孔直下には表土の下から深さ1.5mまでの大き な砂の塊が存在する.またその右下にも砂塊が見える. 礫層と砂塊の間には砂で充填されたクラックが介在して いてつながっていることが分かる.砂の色と粒径から, 砂塊および地表に出た噴砂は砂礫層内の砂が上昇したも のと判断できる.また,この壁面の深度120から255cm には淡褐色シルト質砂が層をなしており,クラックや砂 塊部以外では近年の高水中に乱された形跡がない.

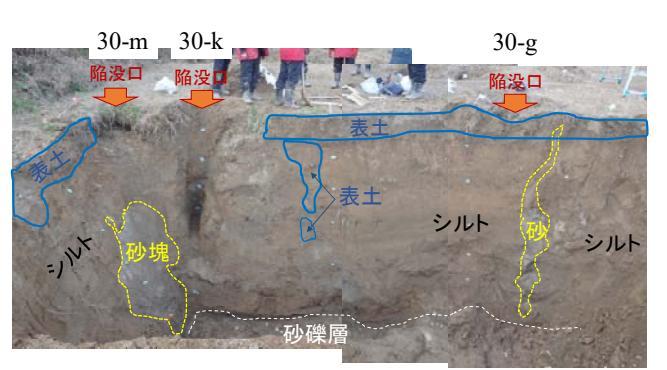
図-10 トレンチ2 (荒地) の北西壁面

図-10は荒地のトレンチ北西側壁面の写真である.こ の面は地表面の測線30からおよそ1:0.5の勾配で深さ約 3mの砂礫層上面まで掘削したもので、写真の左上が30mの陥没箇所である.この北西側壁面は、3つの噴砂・ 陥没孔 (30-m, 30-k, 30-g) と一つの噴砂孔 (30-c) を 通るもので、写真はその南西側の半分を示している. 30-m陥没孔は深さ約40cm, 30-k孔と30-g孔は約20cmで あった.写真の30-k孔は直下の非常に緩い砂の部分を取 り除いた後であるため深くなっている. 砂礫層の上面は 15cm程度の不陸はあるが概ね水平である。約30cm厚の 表土と砂礫層の間はレキを含む褐色の不均一なシルト層 で、その中には灰色の砂塊が数か所に見られた.砂塊の 拡大図を図-11に示す. この砂塊は下部砂礫層から上方 に向かって高さ80cm,幅70cmであり、下部には砂礫層 から上昇したと考えられる礫が30cm程度詰まっている. レキの直径は1から3cm程度であり、高水中に上向きの 大きな流速によって砂礫層から上昇した. またこの砂礫 の上側に位置する砂塊内の砂は、下部砂礫層内に含まれ る砂が上昇したものであると考えられる. このような砂 塊は全ての噴砂孔及び陥没孔の直下付近に存在していた.

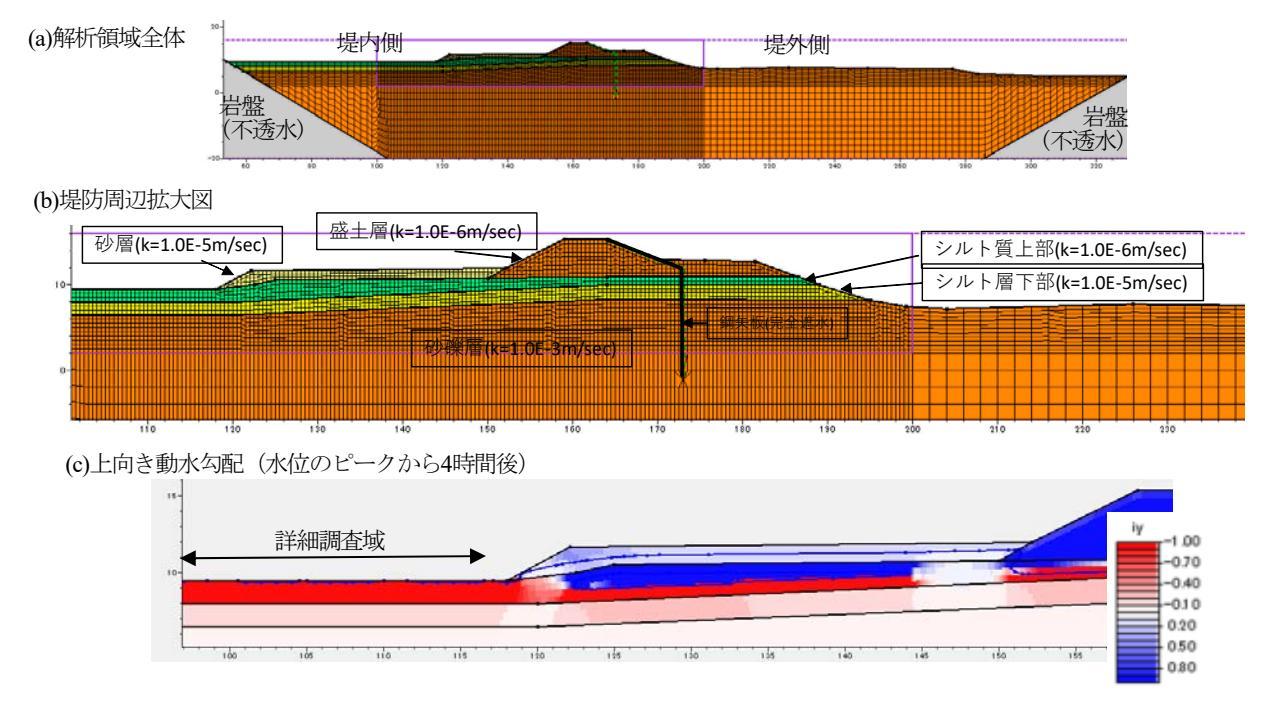
図-12 浸透流解析の断面と得られた砂礫層上面での最大水圧分布

H30年の高水を対象に,詳細調査域における砂礫層及 びシルト層の水圧を二次元非定常浸透流解析によって求 めた.解析断面は図-12(a)に示すとおりで,近傍の堤防 上で実施されたボーリング調査結果や古い航空写真,ト レンチ調査の結果を参考に設定したものである.トレン チ内に露出している土層の透水係数は,トレンチ内で実 施した透水試験の結果を参考に設定した.また,トレン チ断面で確認したシルト層は解析上,上下2層に分けた。 下部には,比較的粗い砂層が斜めに脈状に貫入している 様子が確認できたため,上部に比べ高い透水係数を与え た.

シルト層上部底面(T.P.+8.0m)の水圧は山側に向 かってやや低下しているが,透水係数の高い厚い砂礫層 の存在と行き止まり地盤構造のため水圧差は小さく,詳 細調査域内では30kPaで概ね一様である(紙幅の都合で 図には示していないが,詳細調査域の河川側で31.3kPa, 山側で28.9kPaである).シルト層下部での鉛直土被り 圧(G)と揚圧力(W)の比は、G/W=0.89と1.0以下で あり,またシルト層上部内の上向き動水勾配はほぼ1.0 となっており(図-12(c)),これらのことから噴砂が発 生したことの説明ができる。なお,過去2年間の高水時 に長井観測所で計測された最高水位はT.P.+13.5m(H28 年), T.P.+14.0m(H29年)と何れもH30年のT.P.+12.8m より高い。また、2004年以降,最高水位がT.P.+12m以上
