実堤防の調査結果に基づいた河川堤防の パイピング危険度の力学的点検フローの提案 PROPOSAL FOR INSPECTION FLOW OF PIPING RISK IN RIVER LEVEES BASED ON THE RESULTS OF ACTURAL LEVEES SURVEY

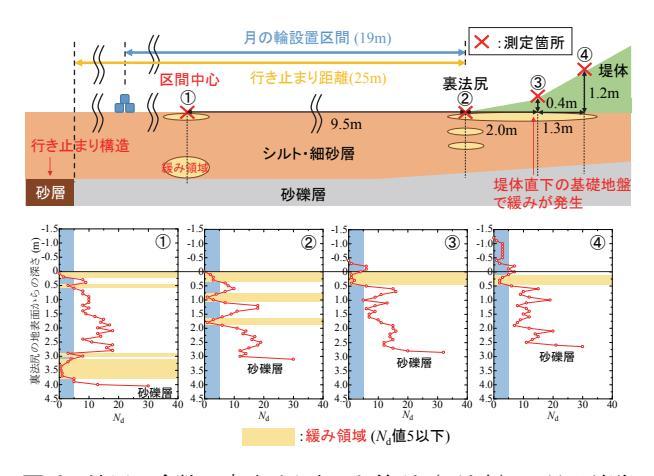
図-2 法尻で多数の噴砂が発生した箇所(A地点)の貫入試験 結果と断面の概要図(堤防横断方向断面)

A地点では月の輪工設置区間の中心(①)と裏法尻3 箇所(②~④)の計4箇所で貫入試験を実施した. 図-2 にA地点における貫入試験結果及び断面の概要図を示す. なおグラフの縦軸は裏法尻先端(②)の基礎地盤地表面 を原点とした深度である.また,相対的に N_d 値が小さい 領域($N_d \leq 5$)を緩み領域と定義し整理を行った.図よ り①で深度3.0~4.0m,②で深度1.0mと1.75mに緩み領域 が確認された.地表面から深い位置に局所的な緩みが生 じており,噴砂に伴う土粒子の流出によって形成された 緩み領域だと考えられる.また,いずれの地点でも基礎 地盤の表層は柔らかく,さらに緩みは堤体直下の基礎地 盤でも確認された.模型実験においても,裏法尻の基礎 地盤から堤外側へ緩みが進展することでパイピングに至 ることが明らかになっており¹⁾,現地においても同様の 現象が発生していた可能性がある.

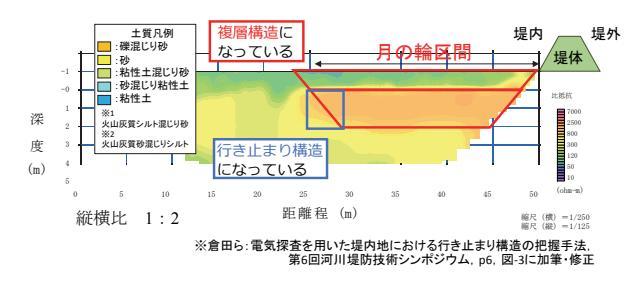
図-3 法尻で多数の噴砂が発生した箇所(A地点)の電気探査 の結果(堤防横断方向断面)

また,A地点では貫入試験と同じ測線で応用地質の倉田らが電気探査を行っている.電気探査の比抵抗分布を 図-3に示す⁴.なお各比抵抗値における土質凡例は, オーガーボーリングにより現地で採取した試料から推定 したものである.図より,透水性の高い礫混じり砂層は

堤体から堤内方向へ25m程離れた地点で途切れており, いわゆる行き止まり構造になっていることが分かる.こ の行き止まり構造によりA地点周辺の基礎地盤内の圧力 が上昇したため,多数の噴砂が発生した可能性がある.

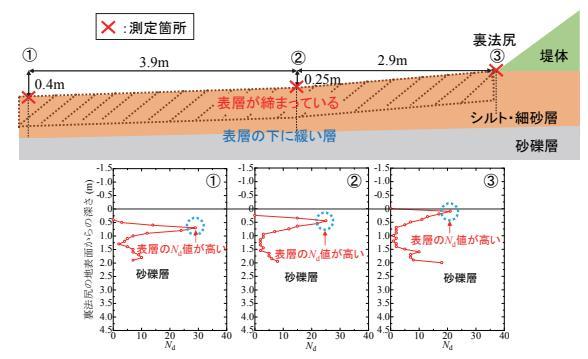
図-4 噴砂が発生しなかった箇所(B地点)の貫入試験結果と 断面の概要図(堤防横断方向断面)

B地点では堤内側の3箇所(①~③)で貫入試験を実施した.図-4にB地点における貫入試験結果及び断面の概要図を示す.深度の原点は裏法尻先端(③)の基礎地盤地表面である.図よりいずれの測定箇所でも地表面から0.7m程度の表層のNd値が高く,締め固まっていることが確認できる.表層に締め固まった地盤があることで,噴砂の発生を防いでいたと考えられる.しかし,表層の下は非常に緩い層が続いており,周辺で発生した噴砂等によって地盤内部が流動していた可能性がある.

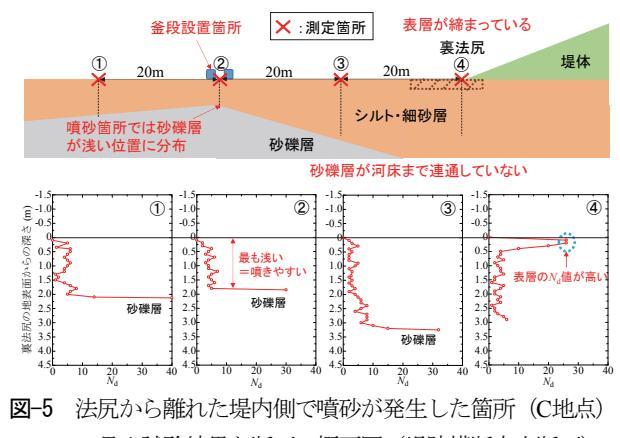
の貫入試験結果と断面の概要図(堤防横断方向断面)

c) 法尻から離れた堤内側で噴砂が発生した箇所(C地点) C地点では堤内側の4箇所(①~④)で貫入試験を実 施した.図-5にC地点における貫入試験結果及び断面の 概要図を示す.図より裏法尻の④は表層が締め固まって おり,噴砂が発生しにくい地盤条件である.一方,堤内 側の①~③では表層が軟らかく,深い深度まで緩み領域 が連続して分布していた.また①~③の貫入試験は砂礫 層と考えられる層によって貫入が継続不可能となり試験 を終了した.釜段設置箇所の直上である②で最も浅い位 置に砂礫層が分布しており,いわゆる被覆土層が薄く なっていたため②で選択的に噴砂が発生したと予想され る.また④では深度3mまで砂礫層は確認できず,C地点 断面においてはA地点,B地点と比較して砂礫層が堤外 まで連通していない可能性がある.よって,C地点に関 しては,浸透流は縦断方向に続く砂礫層によって釜段設 置箇所に供給されていたのではないかと考えられる.

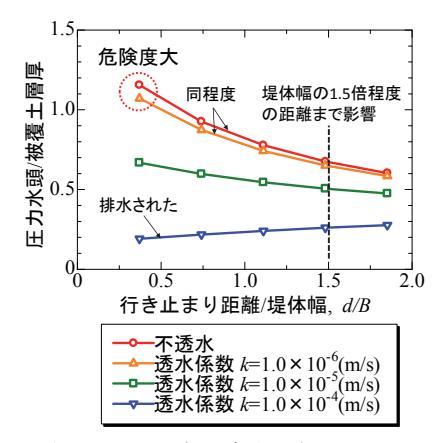
図-7 行き止まり距離と裏法尻直下の圧力の関係

距離dを堤体幅B=27mで除し,無次元化した値である. 縦軸は堤防裏法尻直下のAs層底面(位置は図-7参照)の 過剰間隙水圧の圧力水頭を被覆土層厚の1.7mで除した値 であり,堤防裏法尻における局所動水勾配とほぼ同義で ある.図-7より,行き止まり地盤の透水性が低く,d/B が小さいケースほど圧力水頭が大きくなっていることが 分かる.行き止まり地盤の条件によっては圧力が5倍以 上変化し,最大で局所動水勾配が1.0を超えるような非 常に大きな圧力が法尻に作用することが分かった.透水 性の低い行き止まり地盤が法尻付近にあることで,浸透 流の逃げ場がなくなり基礎地盤内に圧力が蓄積され,パ イピングの危険度が高まると考えられる.逆に,透水性 の高いk=1.0×10⁴(m/s)のケースでは圧力水頭が小さく なっているが,これは行き止まり地盤によって浸透流が 排水され,過剰間隙水圧が消散したためだと考えられる.

また, k=1.0×10⁶(m/s)と不透水のケースを比較すると, 圧力水頭がほぼ同程度であることが分かる.よって,透 水性下層と行き止まり地盤に100倍程度の透水係数の差 があることで,不透水層とほぼ同等の行き止まり地盤と みなすことができるといえる.

さらに、いずれのケースもd/Bが大きくなるほど圧力 水頭の変化は小さくなっており、行き止まり地盤には効 果を発揮する影響範囲が存在すると推定できる. 模型実 験の再現解析から行き止まりの影響範囲はd/B =1.5程度 であるという結果が得られていた¹⁾が、現地の再現モデ ルでも概ね同様の結果が得られた.

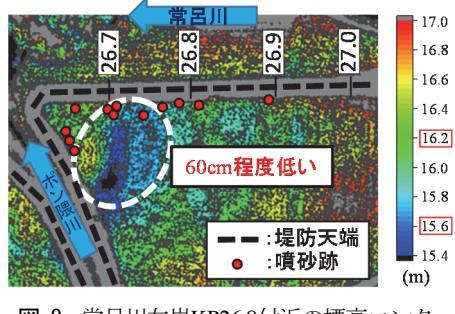
図-8 常呂川左岸KP26.8付近の標高コンター (国土交通省・北海道開発局提供)

図-8にLPデータから作成した常呂川左岸KP26.8付近の標高コンターを示す.図より噴砂密集地帯は、周囲よりも標高が60cm程度低くなっていることが分かる.標高が低い地点は、浸透流が地表面に吹き出しやすく周囲から水を引き寄せる性質があるため、被害が集中した可能性がある.そこで、第4章では堤内地の不陸(高低差)が河川堤防の安定性にどのような影響を及ぼしていたのか、三次元浸透FEM解析により検討した.解析ソフトは3章で説明したものと同一である.

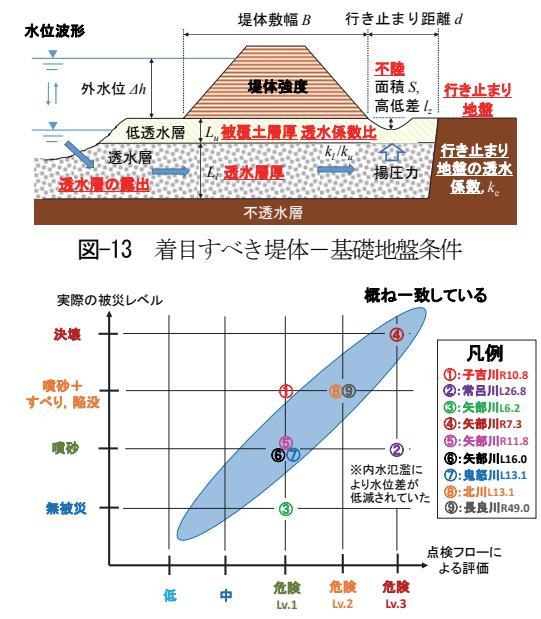
図-14 実際の被災事例と点検フローによる評価の比較

止まり地盤」や「堤内地の不陸」といった新たな評価項 目の具体的な数値指標を示し、その定義や効果を明らか にしたものとなっている. また,新たに提案した点検フ ローの各項目について, 現時点で既知の範囲で子吉川, 常呂川, 矢部川, 鬼怒川, 北川, 長良川の6河川の被災 箇所のデータを表-3のようにまとめ、 点検フローに従い 各箇所のパイピング危険度を分類した. 図-14に各被災 箇所の点検フローによる危険度評価と実際の被災レベル を比較した図を示す.図より、点検フローにおける危険 度レベルが上昇するにしたがって実際の被災レベルも大 きくなっており,実際の被害の大きさは点検フローの結 果と概ね一致していることが分かる.よって実堤防にお いても点検フローの有効性が示されたと言える.また, 従来の評価基準である局所動水勾配やG/Wでは、セーフ かアウトの2択でしか判定できなかったが、本点検フ ローでは被害の大きさまで判別することができるため,
