北川における漏水の変遷と 地形及び堤防構造等の関係 TRASITION OF UNDERSEEPAGE BOILING, TOPOGRAPHY AND STRUCTURE OF LEVEE ON KITA RIVER

The river embankment of Kita River in Miyazaki Prefecture has been experienced some floods in recent years. Many sand boils due to underseepage were observed repeatedly at around 13km from the river mouth. Our research group conducted some detail and large-scale field surveys at the sites.

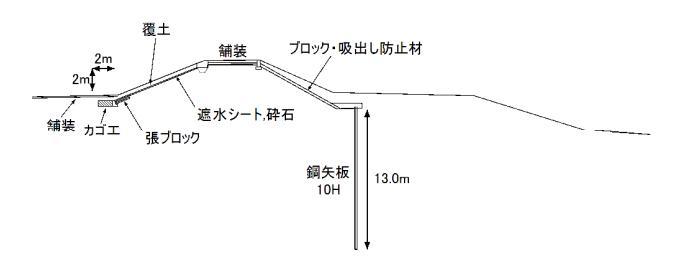
図-3 堤防構造(川坂大橋よりも下流)

二級八橋よりも下 流の堤防断面の代表 的な断面を図−3に示 す.激特事業により, 全面被覆構造(コン クリート護岸,遮水 シートと連接ブロッ ク,カゴ工)による

補強が行われた. その後,2016年の漏水の発生を踏まえ, 川表遮水対策(鋼矢板)が徐々に進められてきた. 既設 コンクリート護岸の足元と鋼矢板の頭部を根継ぎするこ とにより,水密性を高めている. 鋼矢板の施工済み範囲 は徐々に拡大してきており,その範囲を漏水箇所ととも に,図-7に示す. なお,川坂大橋よりも上流では,下流 側に存在する排気孔がない形式になっている等の違いが あるが,基本的な構造は同様である.

この洪水による被災を契機に、図-3に示す鋼矢板による川表遮水対策が開始された.2017年度の出水期までに、No.5~20の漏水箇所から45度の範囲で鋼矢板が打設された.

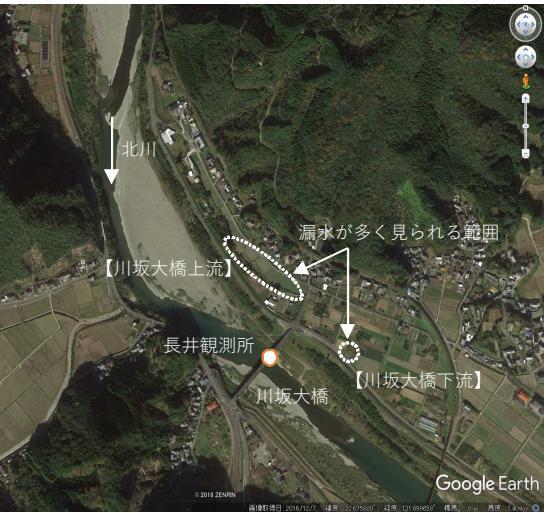
図-2 川坂地区の地形と漏水が多く見られる範囲

発生しているのは, 図-2に示す川坂大橋 を挟んで上下流に2箇 所となっている. 川坂大橋よりも下

漏水が発生した地区は川と山に挟まれた細長い平地で あるため内水や漏水の影響を受けやすく,さらには霞堤 であるために堤防下流端から回り込んできた外水によっ ても浸水が生じる.さらに詳しく上流側の地形について 述べると,堤内地の堤防に近い側が標高11m~12mで一 段高い平坦地になっており畑地や畜産に利用されている. 堤防から離れた部分が標高10m前後の低い平坦地となっ ており,水田として利用されている.このため,低い平 坦地は,より浸水しやすい状況になっている.また,漏 水が確認されているのは,基本的には低い平坦地から高 い平坦地との間ののり面であった.

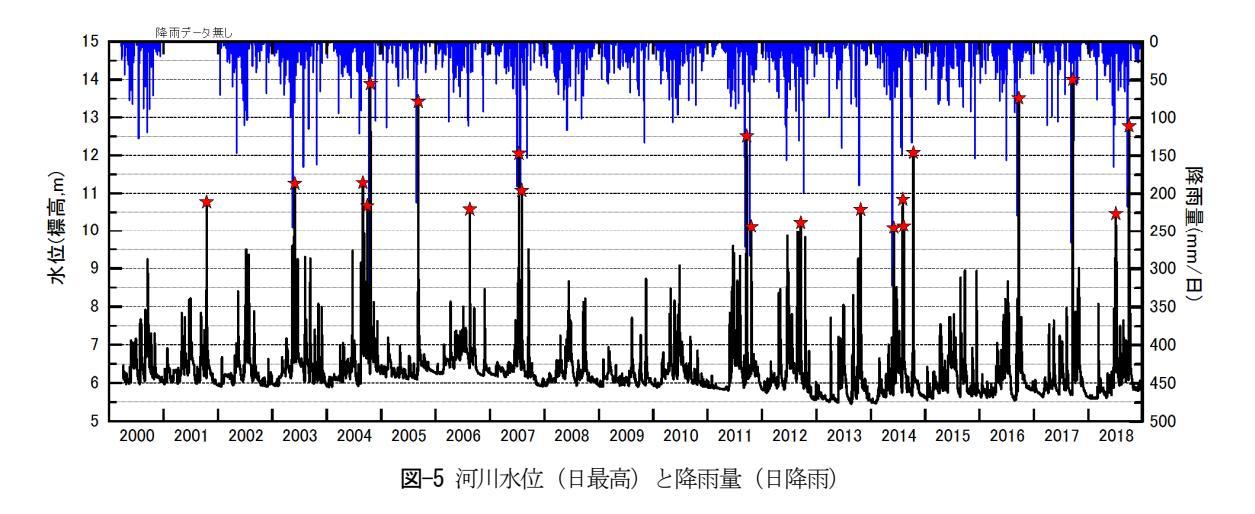
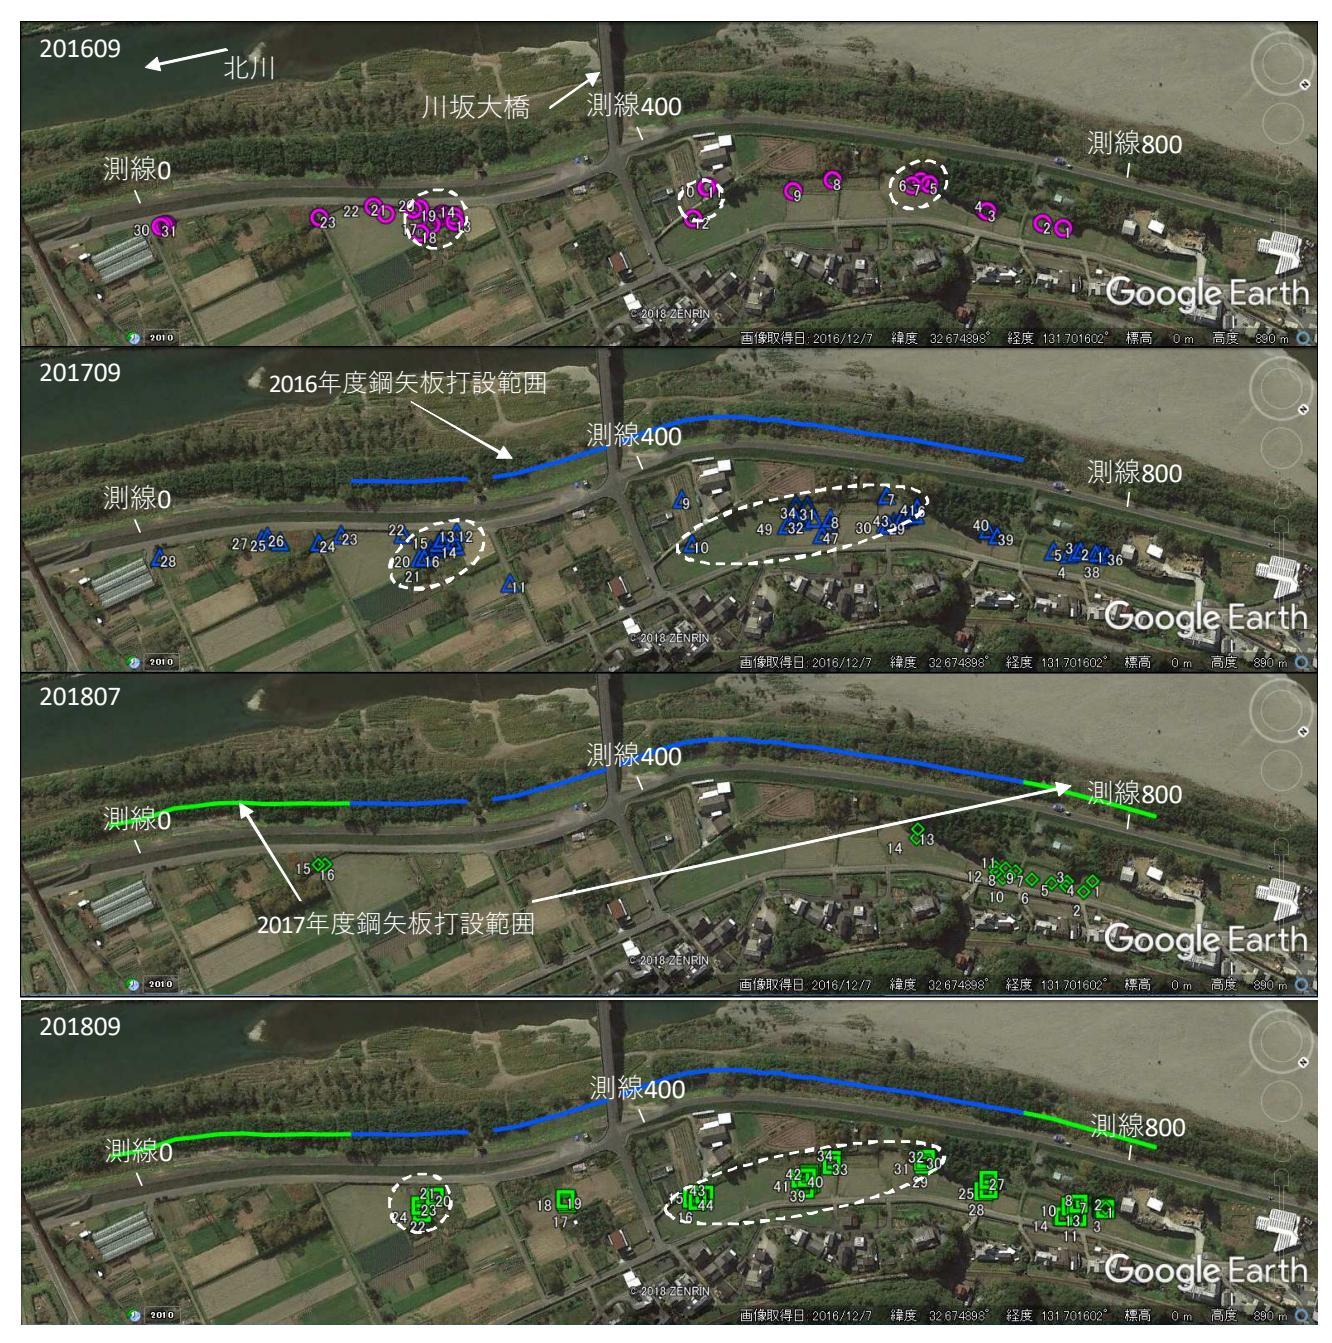
図-7 2016~2018年の漏水地点の変遷(破線で囲った範囲が大規模な噴砂や陥没を含む範囲、それ以外は軽微な噴砂・漏水痕)と鋼 矢板による対策の範囲

次に漏水地点の変遷を図-7に示す.

2016年の洪水では、No.5~20の漏水・噴砂が中~大規 模であり、No.1~4及びNo.21以降が軽微な漏水であった. 代表的な状況を**写真-1~3**に示す.川坂大橋の上流では No.12が3m×3mの大規模な漏水であったが、それ以外は 小規模なものが多く、漏水地点の密度も高くなかった. 一方で、川坂大橋よりも下流のNo.16は2m×3mで、 No.12に比べれば小さいものの、その周辺にも同規模の 漏水が多数確認できた. そのため,全体的には,川坂大橋下流側の漏水の比重が大きい印象である.

2017年には、HWLを大幅に上回る出水により、多数 の漏水が生じた.大規模な漏水は図-7上に○で囲んだ範 囲で生じた.川坂大橋上流で、青い△が集中している箇 所では、箇所数が多すぎるために全ての漏水箇所を記録 できていない.面的に漏水が発生していたような状況で あった.

ハッチをかけた大規模漏水が見られた範囲は、必ずし も、H/Dが大きい場所ではなかった.図-7における2016 年9月の漏水地点No.21~No.30及び2017年9月の漏水地点 No.23~No.28では、2017年度の矢板打設後、2018年9月 出水では漏水が確認されておらず、山地形が迫っている 川坂大橋上流とは動水勾配の傾向も相対的に違うことか ら、被災メカニズムが違うことが考えられる.また、 2018年7月の洪水では、動水勾配がほぼゼロでも漏水し ている箇所があることから、山側から供給される水の影 響等も懸念される.

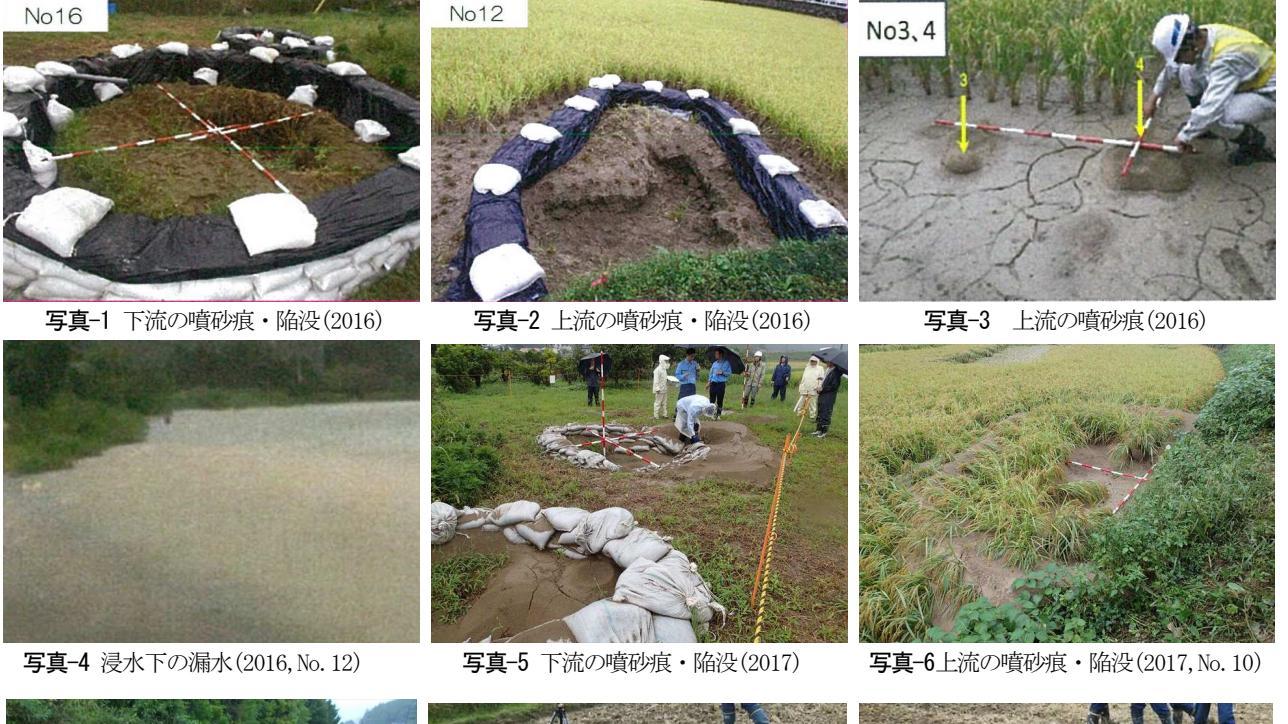
写真-7 上流の噴砂痕(2017)

川坂大橋下流の大規模漏水の状況を写真-5に示す. 釜 段による水防活動が実施されたが, 釜段の内側が噴砂で 一杯になったり, 釜段よりも広い範囲まで漏水が拡大し, 土嚢が沈下した.漏水の激しさが伺える.写真-6は,写 真-2とほぼ同じ位置で発生したもので, 2016に比べ激し くなっていることが分かる.写真-7は, No.6やNo.7付近 の様子を写したものである.水田面から噴き出した痕跡 も多いが,低い平坦地と高い平坦地の境界の法面に砂が 溜まっている状況が確認できた.法面の途中あるいは高 い平坦地の地表面からの水の流れに含まれていた砂が堆 積したものと推測される.このような全体的な漏水の状 況から, 2017年の出水では漏水の比重が川坂大橋よりも 上流側に移ったように見える.

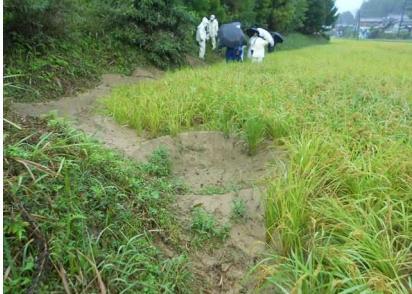
写真-8上流の噴砂痕・陥没(2018)

した.川坂大橋の下流側の2016年,2017年の洪水で激し く漏水していた箇所では,噴砂の程度は軽微になってい た.最高水位が2016,2017年に比べ低かったことや,鋼 矢板をさらに上下流に延伸した効果が現れたものと考え られる.また,大規模な開削調査に伴う埋め戻しによっ て,漏水・噴砂が生じやすい状態になっていた地盤がリ セットされた影響も考えられる.川坂大橋上流では,写 夏-8,9に示すように,噴砂をほとんど伴っていない陥没 だけの変状がいくつも見つかった.噴砂によって地盤内 に空洞ができ被覆土層が支えを失い陥没が生じるとすれ ば,陥没と噴砂の中心はほぼ同じ位置になると考えられ るが,これらの陥没は,このようなメカニズムでは説明 できない.同様の現象は,2017年の洪水でも同じ区画の 水田で確認されている.
