## 東日本大震災等による各種構造物被害と地盤の 関係

#### 那須 誠

過去の地震によって被害を受けた構造物と地盤の関係を調べた結果から,各種構造物が地盤の不連続点 で異種支持地盤状態等で被害を受けることが多いことを明らかにしてきた.今回,2011年3月11日にマグ ニチュード9.0の東日本大震災で各種構造物に被害が発生したので,被害構造物の地盤を調べて両者の関 係を明らかにした.対象は建物,製油所等構造物の他に液状化地盤等も含まれている.この調査結果から, 過去の地震被害構造物と同様に不連続地盤で異種支持地盤状態等でつくられた構造物等が多いこと等が分 かった.

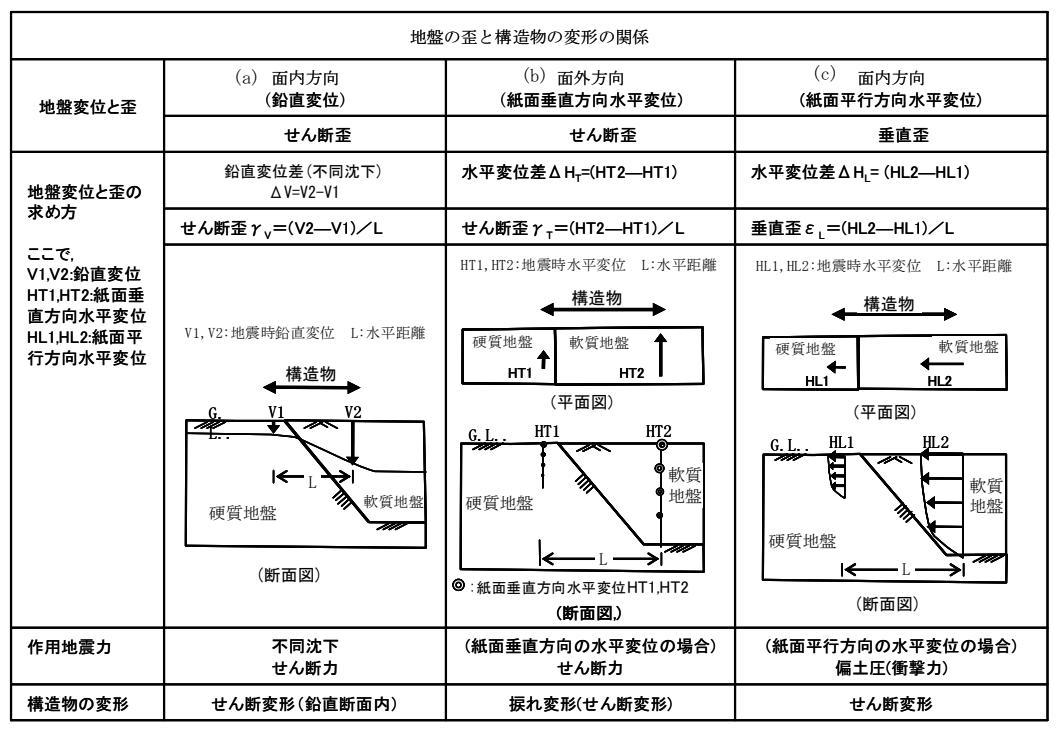
図-2 地盤の不連続点と構造物の地震時変形の関係(文献 2)を修正)

震時の地盤変位による構造物の被害機構として図-2 に示すように3つが考えられる.即ち、地盤のせん 断歪が関係する地盤の不同沈下で強制的に構造物が せん断変形(部分沈下,不陸被害)させられたり(図-2(a)),あるいは地盤のせん断歪が関係する地盤の水平 変位差で構造物が捩れ変形(せん断変形)させられた りして(図-2(b)),被害が発生することが考えられる. また,垂直歪が関係する地盤の水平変位差で発生する, 大きい偏土圧(特に圧縮側の受働土圧)が基礎等に作 用することによって,基礎あるいは上部工が大きい損 傷を受けたり(建物の崩壊,橋脚の折損等),橋脚間 隔変化による桁の落下等が発生したりすることが考 えられる(図-2(c)). 但し図-2 の各作用力は実際には 単独でなく複合して作用することが多いと考えられ る. また, 以上のせん断歪(ずれや, 捩じれ)と圧 縮・引っ張り歪からなる3つの歪と変形の考え方は 部材(コンクリートやスチール製の脚柱,橋脚や桁 等)にも当てはまることが考えられる.

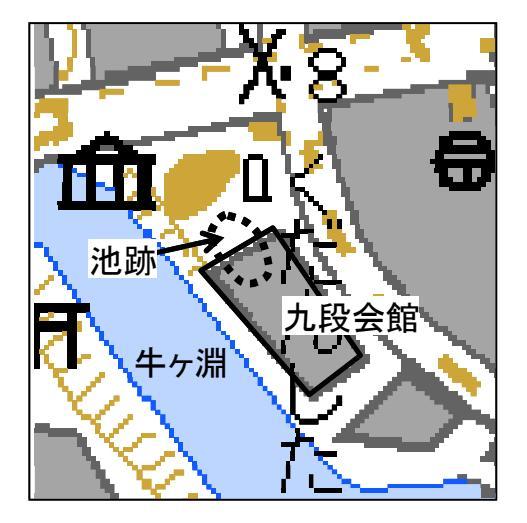
図-3 九段会館の位置 3) と池跡 4)の関係

九段会館のホールのある北北西部は池跡に跨ってつ くられており、ホールが異種支持地盤状態につくら れていたため被害を受けたことが分かる.即ち、地 盤の不連続点で地盤に不同変位が発生して建物に歪 みが生じて天井が落下したものと推察される.

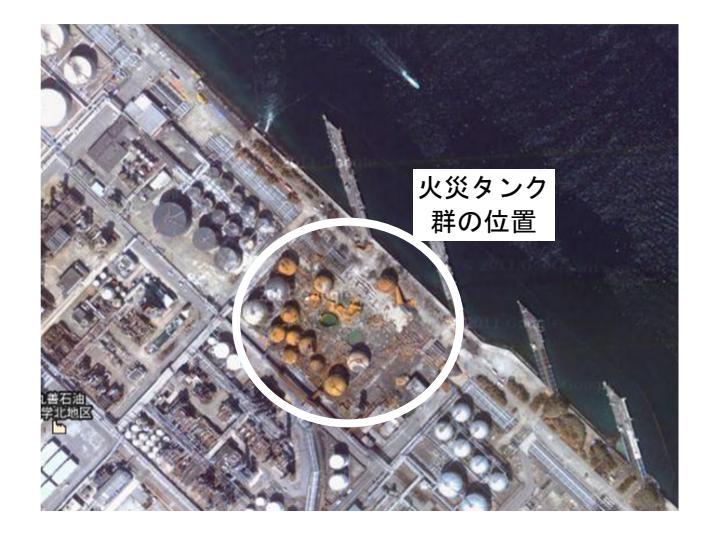
図-4 コスモ石油千葉製油所火災 5)

東日本大震災でコスモ石油千葉製油所でLNGタン ク火災が発生した(図-4<sup>5</sup>).本震と余震の茨城県沖 地震で満水状態の364番タンクの多くの支柱筋交い の破断,支柱座屈によりタンク本体が倒壊したのに 伴って,近接する複数の配管が破断して漏洩,拡散 したLPGに着火したといわれている<sup>6</sup>.その位置を地 質図<sup>7</sup>に落としてみると図-5のようになり,そこは 干潟と海(東京湾)の境界部に当たる.即ち,その敷 地(埋立地)は地山と海の境界部即ち地盤の不連続点 に位置しており,前述の九段会館と同様な地盤状態 であったことが分かる.

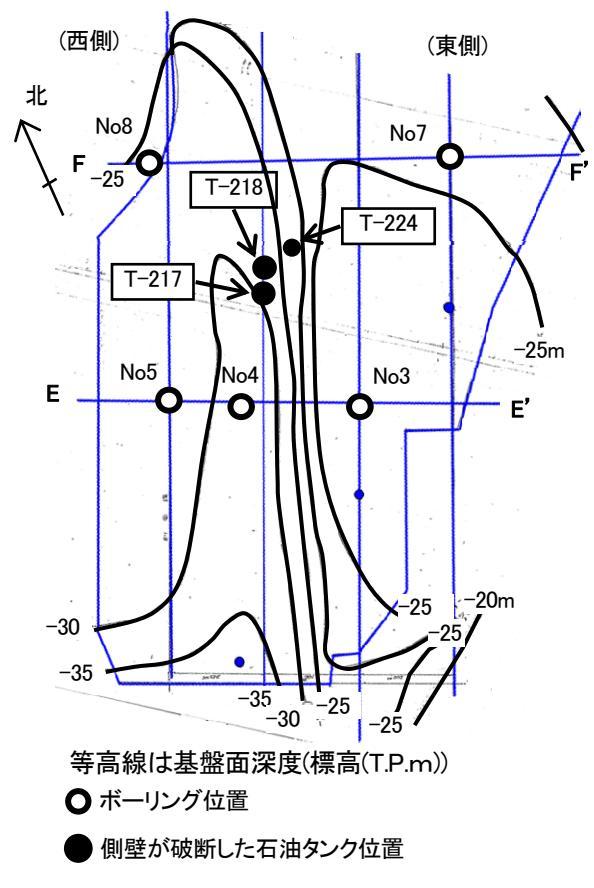
図-6 石油タンク位置と地盤内の基盤状態<sup>12)</sup>

JX 日鉱日石エネルギー(旧東北石油)仙台製油所 で東日本大震災により大規模な火災が陸上出荷設備 で発生した<sup>11)</sup>.ここでは 1978 年宮城県沖地震に よって屋外タンクの底部(側板とアニュラ接合部)が 破断し内容物が流出したり,配管の破損による漏洩, 不同沈下等が発生した.内容液のスロッシング,タ ンク側壁の座屈なども大規模に発生したが,敷地地 盤内の基盤が傾斜している部分で普段からの不同沈 下方向(基盤面傾斜方向に一致)にスロッシングやタ ンク側壁の座屈が発生していることが調べられてい る(図-6<sup>12)</sup>参照).また,仙台製油所においては以前 から火災や内容物漏洩等が複数回発生しており<sup>13)</sup>, これには地盤の不同変位(不同沈下や水平変位差) が影響していることが推察される.

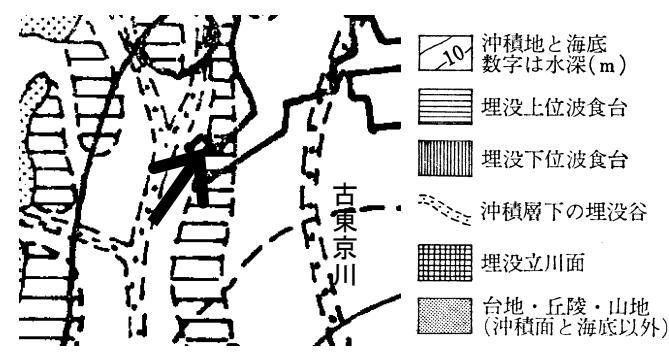
図-7 日本科学技術未来館(矢印の先端部)の海底地形 と沖積層に埋もれた地形(文献15)の図63に加筆)

東日本大震災で日本科学未来館でエントランスの1階から6階までの吹き抜けの部分の天井やそれを支える金具が破損して落下した<sup>14)</sup>. 図-7(文献15)の図 63 に追加)をみると,日本科学未来館は同図の矢印の先端部にあり,ここは埋没上位波食台の縁に当たり(その西側は埋没谷の丸の内谷),地盤の不連続点にあること,一様地盤で無いことが分かる.

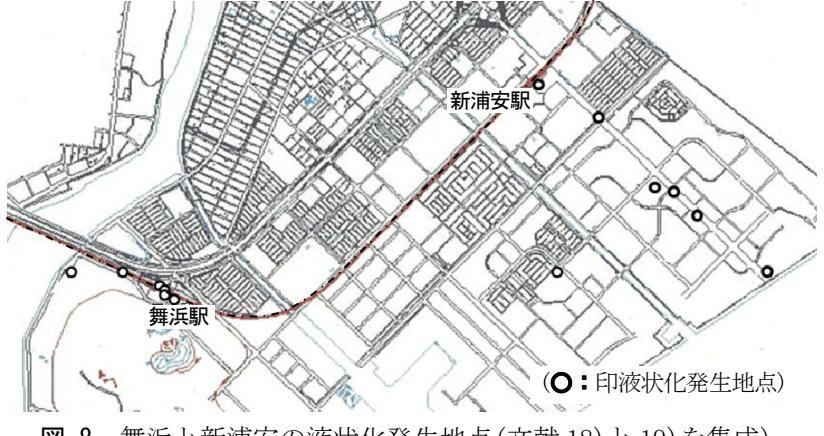
図-8 舞浜と新浦安の液状化発生地点(文献 18)と 19)を集成)

東日本大震災で浦安市の新浦安と 舞浜で図-8(文献 18)と 19)を集成) に示す地点(〇印)で液状化が発生し た.それらの地点は、図-9 に示す ように前述の日本科学未来館と同様 に、埋没下位波食台の縁に当たり、 地盤の不連続点にあること、一様地 盤で無いことが分かる.また、旧地

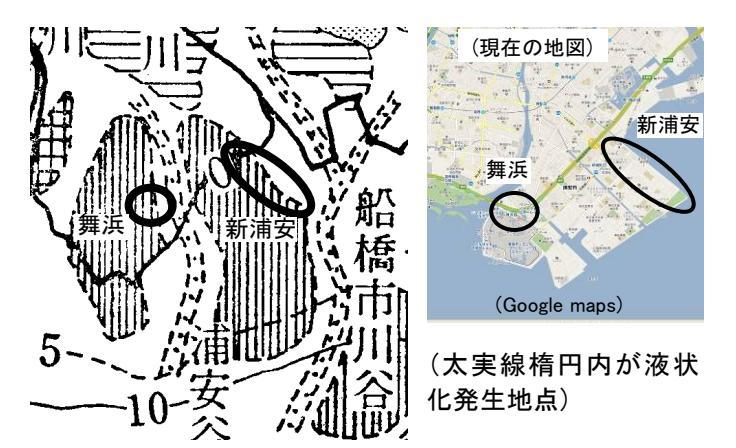
図-9 舞浜と新浦安の液状化発生地点の海底地形と沖 積層に埋もれた地形(文献15)の図63に加筆.凡 例は図-7参照)

形図<sup>20)</sup>によると舞浜の液状化発生地点は干潟の中の 澪筋に当たる.

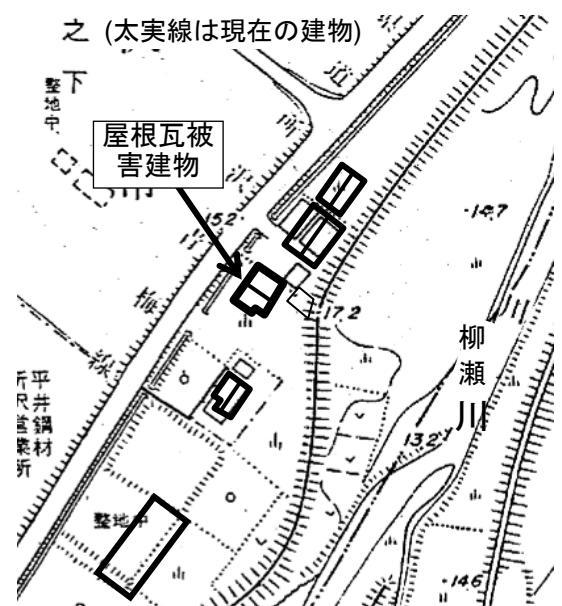
図-10 屋根瓦破損建物の地形図<sup>23)</sup>

東日本大震災で所沢市内の柳瀬川畔の民家の屋根 瓦が破損した.その位置は図-10<sup>23)</sup>に示されている. この図と旧地形図<sup>24)</sup>,村全図<sup>25)</sup>等を参照すると被 害建物の位置は川沿いの畑(砂州で自然堤防)と西側 の田圃の境界部に当たる.そのため,畑の砂礫質土 地盤と田圃の粘性土地盤の境界部という地盤の不連 続点で被害が発生したことが推察される.現在でも 脇の道路を自動車が通るときには建物に地盤振動が 大きく伝播してくると言われており,ここは一般的 に地盤振動が大きく出る地盤に属している.

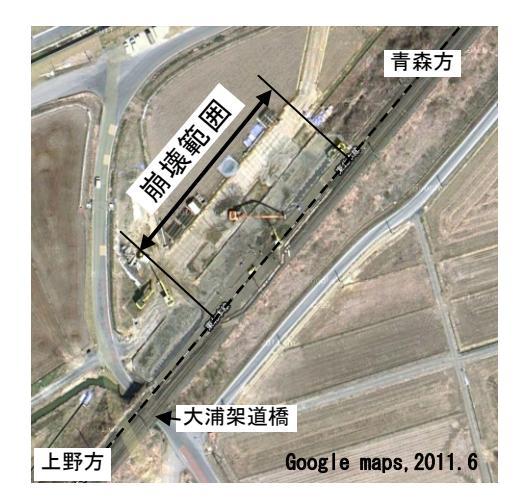
図-11 東北本線梅ヶ沢・新田間の盛土崩壊 地点の空中写真(文献 27)に加筆)

東日本大震災で図-11に示すように,東北本線 梅ヶ沢・新田間の大浦架道橋(412K250M)の青森方で, 下り線側(旧線)盛土が崩壊した<sup>26),27)</sup>.1962年宮城県 北部地震でもほぼ同じこの付近一帯で下り線(旧線) 側盛土で崩壊や沈下(最大で1.7m陥没)が発生してい るし<sup>28),29)</sup>,1978年宮城県沖地震でもこの付近で沈下, 通り狂いが発生した経歴がある<sup>30)</sup>.この付近は丘陵

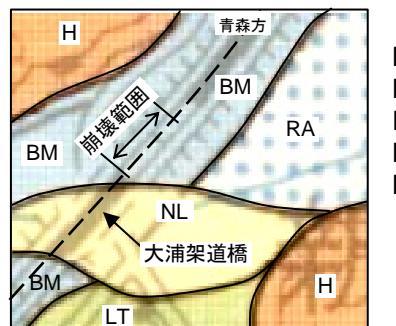
図-12 盛土崩壊箇所付近の地形(文献 31)に加筆)

地に樹枝状の谷が発達しており線路は谷を縦横断し ている.図12は崩壊箇所付近の地形分類図を示す<sup>31)</sup>. 大浦架道橋は谷地形の自然堤防上にあるが,崩壊盛 土は後背湿地の礫・砂・泥から成り立つ軟弱地盤上 にあり,谷地形の上流側(北西方向)に崩壊している. その地盤と被害形態は,1987年12月の千葉県東方沖

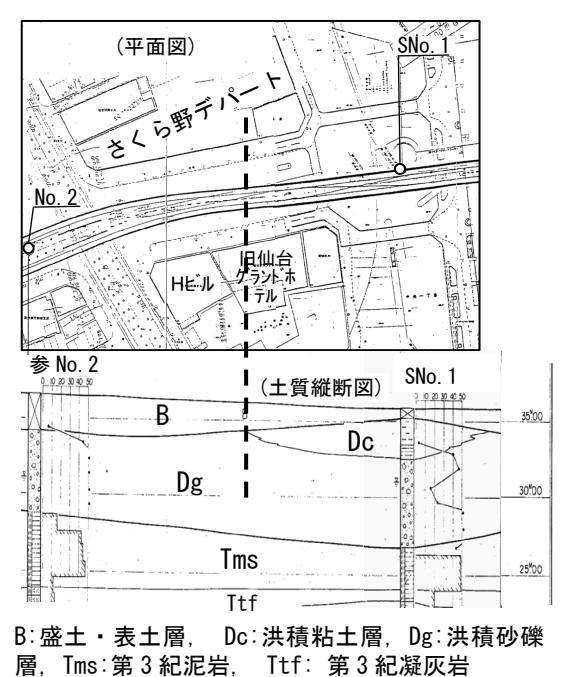
図-13 さくら野デパート側壁損傷落下付 近の地盤(文献 33)に加筆)

東日本大震災で仙台駅前のさくら野デパートの南 側壁が損傷して落下した.道路をはさんで向い側の 旧仙台グランドホテルの北側壁面が 2008 年 6 月の 岩手・宮城内陸地震の際に,窓ガラスが破損して落下 したが,その現地を見ると建物正面沿いの歩道の高 さが東側(図-13 の右方向)に段差を伴って低くなっ ており,この歩道の段差の位置が地盤条件の変化点 でそこを境にして東側の地盤が比較的軟らかく,西 側の地盤が比較的固いことが推定された<sup>33)</sup>.ここで, 建物の直下ではないが近くの地盤調査結果を示す 図-12 をみると歩道の段差の位置が,洪積層砂礫層 (Dg)の上にある盛土・表土層(B,西側)と洪積層粘土 層 (Dc, 東側)の境界部(太破線位置)に相当している ことが分かる.また,自然に堆積した洪積層粘土層 (Dc)には軟弱な地層が含まれていることが想定され, 建物が地盤条件の不連続点に存在していたために被 害が発生したことが考えられた.

今回のさくら野デパートの側壁損傷落下地点も旧 仙台グランドホテルの窓ガラス落下地点と略同じ地 盤のて側壁が歪んで側壁の損傷落下が発生したこと が分かる.なお,2005年福岡県西方沖地震時の窓ガ ラスと外壁の落下も,旧仙台グランドホテルと同様 に建物沿いの歩道に段差のある位置で発生したこと が調べられており<sup>34</sup>,ここもさくら野デパート等と 同様の地盤状態であったことが推察される.

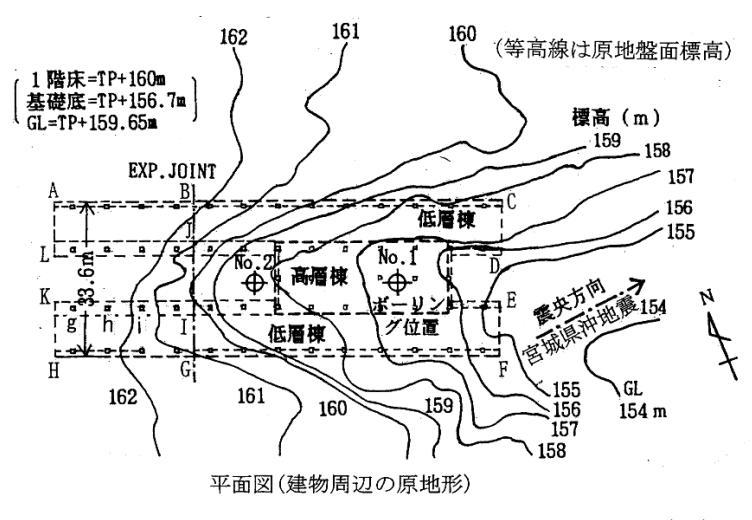
図-14 東北大学人間環境系建物の位置と地盤状態<sup>35),36)</sup>

#### (9) 東北大学人間環境系建物損傷

以上より,東北大学建物は斜面の造成地で支持杭 をもち異種支持地盤状態で被害を受け,しかも図-14のボーリング位置では礫混じり土層の下に軟弱粘 性土層等からなる弱層があり,ここは上下逆転地盤

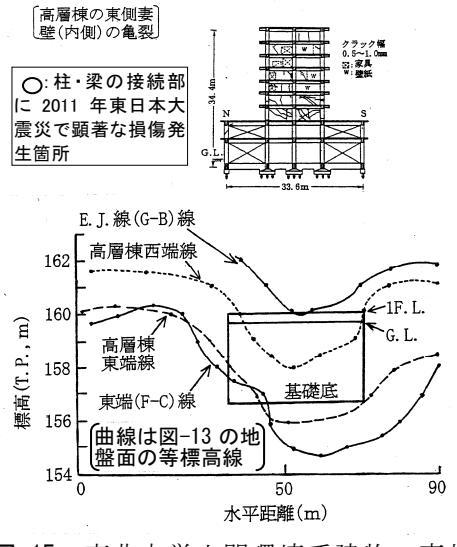
図-15 東北大学人間環境系建物の変状 (1978 年宮城県沖地震の際の亀 裂と地盤の関係<sup>35),36)</sup>に追加)

ぼ南北方向)にほぼ平行な方向(この方向は埋没谷軸 方向で、埋没原地盤面が西側から東側に傾斜してい る)に地震力が作用している.両地震による地震力 作用方向はいずれも谷の埋立盛土厚さの変化方向で ある.なお,敷地の土質柱状図をみると深さ 7m 付 近と 22m 付近で N 値が極小値を示す軟弱粘性土層が あり,この層も地震時の地盤の動きに大きく影響し たことがか考えられる.

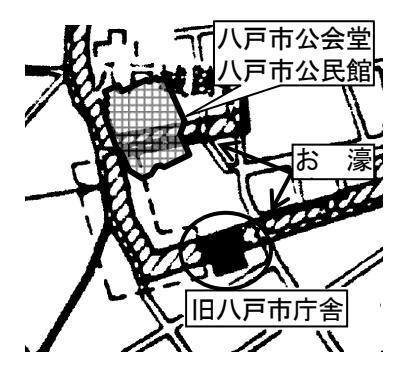
図-16 八戸市公会堂とお濠跡と旧地形図<sup>33)</sup>

では1994年三陸はるか沖地震で壁面に亀裂等が入り,2008年7月24日に発生した岩手県沿岸北部地震で 天井落下等の被害<sup>33)</sup>が生じた.この建物は図-15に 示すようにお濠埋立地と地山に跨がってつくられて いる.八戸市公会堂の三陸はるか沖地震で発生した 東西両側の壁面の亀裂は縦方向に発生しているのを 1999年8月に現地でみたことがあり,このことはその 建物が南北方向にお濠跡に跨って建てられているこ とを示していると考えられる.両者とも異種支持地 盤状態にあったことが地震被害の主原因であったこ とが考えられる.

なお、付近の旧八戸市庁舎は1968年十勝沖地震と 1987年岩手県中部地震、1994年三陸はるか沖地震の3 回の地震で被害を受けているが、図-15に示すよう にお壕跡埋立地と地山に跨って異種支持地盤状態に つくられていて被害を受けている<sup>33</sup>.

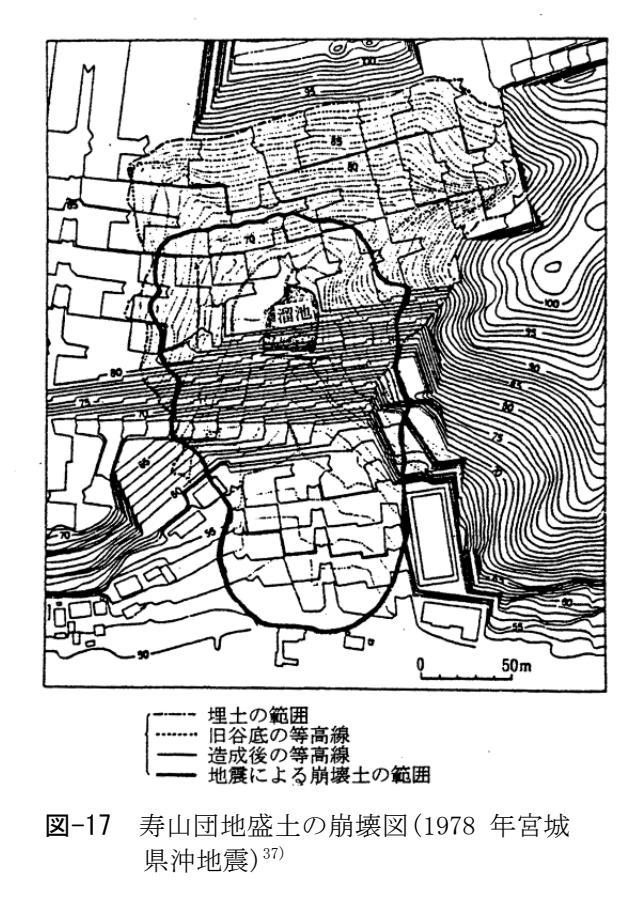
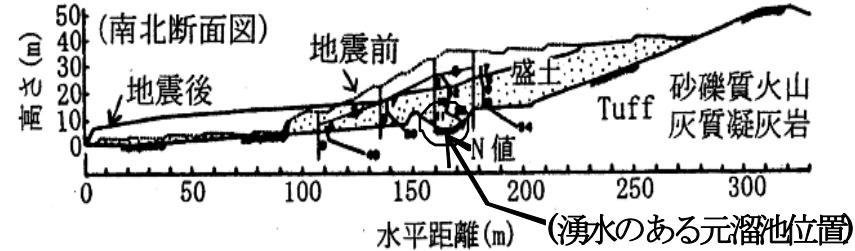
図-18 寿山団地盛土の 1978 年宮城県沖地震崩壊前後の断面図<sup>37)</sup>

われたところであり、1978 年 6 月の宮城県沖地震 で同団地の宅地造成盛土が図-16~17 に示すように 大規模(土量約8万m<sup>3</sup>)に滑って崩壊している<sup>37)</sup>. そ の崩壊部の側方は切土と盛土の境界部にほぼ一致し ていた.この盛土は元の谷を埋めてつくられており, 元の谷には旱天でも涸れたことがないという湧水と それを受ける溜池が存在していた.また,ここの盛 土の末端の法面には,前々年の夏に台風による強い 雨の影響で崩壊して土石流が起きた経歴があること と、地震による崩壊箇所がほぼその強雨の際の被害 箇所と一致していたこと等が報告されている. この ように湧水があって雨による崩壊歴があったこと等 を考慮すると、ここの盛土は水を溜めやすい構造に なっていたこと等が崩壊に影響したことが推定され ている. 今回の被害は前回とはまったく同じではな いが、上記の地盤の構造が影響したことが考えられ る.

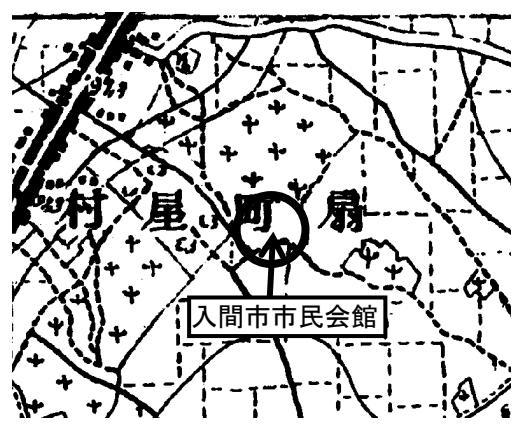
図-19 入間市市民会館と旧地形図<sup>38)</sup>

旧地形図(図-18)<sup>38)</sup>の上に同会館の位置(矢印 の先端付近)を示すが、ここは植生の境界部 で地盤条件の境界部と考えられるところで あり、異種支持地盤状態に会館があったた め被害を受けたことが推察される.隣の市 の狭山市市民会館は無被害であったが、付 近の旧地形図(図-19)<sup>39)</sup>をみると、矢印の先 端付近に同会館があるが、ここはほぼ一様 な地盤と考えられるところである.上記の2 つの会館のうち片方が被害を受け、もう片 方が被害を受けなかったのは、このような 地盤の違いによるものと考えられる.

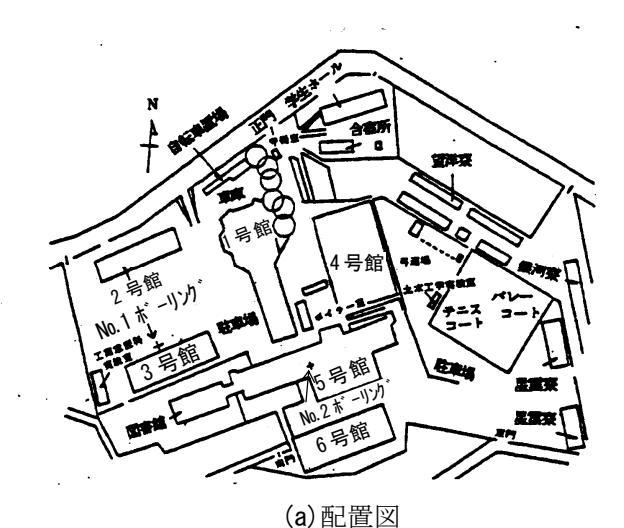
東日本大震災で東北工業大学の正門を入って右側 にある建物が、免震装置のオイルダンパー(2005年 取付)の効きが不足して大きく揺れたと言われてい る.1978年宮城県沖地震等でここのキャンパスの建 物に被害が発生している。そのときの様子を以下に 述べる。図-20(a)<sup>35)</sup>に示すように、ここのキャンパ スは段丘上の沢地形部(澪筋がほぼ北側から南側に 下がる)に存在している。図20(b)に示す旧3号館の 土質柱状図によると、深さ14.7~15.5m(同図のB付 近)に含水比が高く非常に軟弱で無水掘進でもコア が採取できない弱層がある.5号館の土質柱状図に はそのような弱層が見られない.1978年宮城県沖地 震では壁や柱への各種亀裂その他の被害が生じたが, 3号館は取り壊した後で建て替えられ,5号館(RC造, 5階建,B3F)はその後補強して使用されたが,1998 年仙台市近郊地震で5号館で壁に亀裂等が発生し,6 号館で柱や壁,床に亀裂が発生した.両地震ともに 地震力は亀裂等から推定すると,東西・南北両方向 に大きく作用している.谷地形と斜面地形状態から そのように地震力が作用するのは,谷筋方向と谷斜 面方向に下り勾配になっているためと考えられる.

今回の建物の大きく揺れた位置は正門の右側にあ り,高含水比の非常に軟弱でコアが採取できない弱 層がある範囲であり,地震のときにこの地層が大き く影響したことが推察される.
