## 小土被り・偏圧地形・近接施工の条件下の山岳トンネルの施工

(株)竹中土木 大阪本店 技術・設計部 正会員 ○鶴窪 誠司

工 事 名：一般国道384号道路改良工事

工事内容：トンネル延長794m、内空断面積約56m<sup>2</sup>

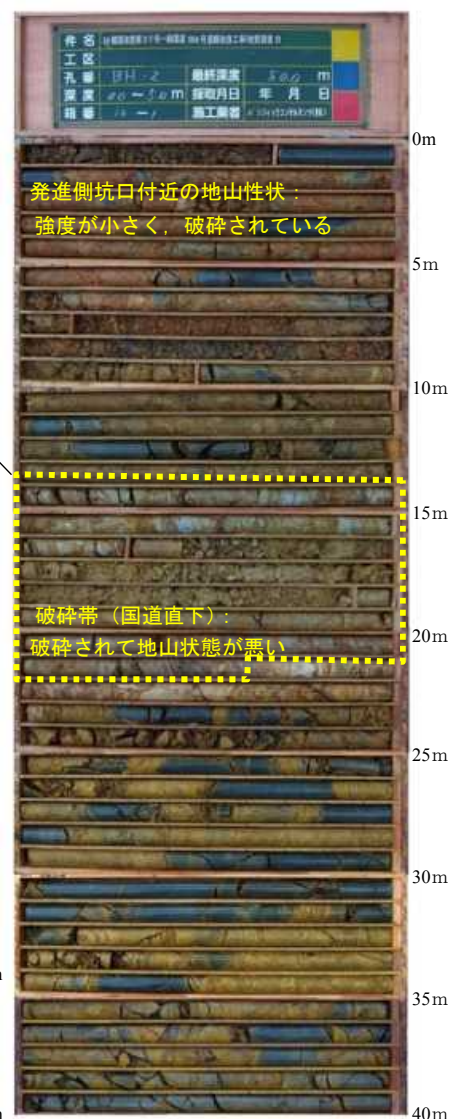
写真-2 発進側坑口の水平ボーリングのコア写真

- ・発進側坑口部は、厚い崖錐を伴う流れ盤斜面であり、崖錐のN値は4～19程度の未固結な礫混じり粘土状であり、硬質の礫と粘土が混在する（写真-1）。また、国道の直下は断層破碎帯が分布し、破碎された悪い性状の地山である。（写真-2）
- ・到達側坑口部は、左右に沢地形が入り込んでおり、その沢地を埋戻した盛土は、粘着力は小さく、N値は3～6程度の礫混じり砂質粘土や礫混じり砂質シルトである。また、盛土の下層の花崗閃緑岩の表面部は沢水の影響により風化・軟質化されている。（写真-3）
- ・トンネルが掘削される地山の西側斜面には、崖錐が分布する緩やかな斜面が広がっており、この斜面付近には集落が点在している。（図-3）

発進側坑口部は、追加ボーリングの結果、当初よりも脆弱な礫混じり粘土主体の未固結地山であることが判明した (写真-1)。このことから、坑口切土の安定性に悪影響を及ぼすことが考えられた。また、トンネルと国道が交差している部分には断層破碎帯が分布しており (写真-2)、トンネル掘削に伴う地山のゆるみによる国道沈下が懸念された。そこで、以下の項目について対策工を検討した。

国道の沈下抑制対策として、長尺鋼管先受け工と長尺鏡補強工の補助工法と補助ベンチ付き全断面工法による早期閉合を実施した。なお、ベンチ長は3mを基本とした。また、本区間の吹付コンクリートは、高強度吹付コンクリート（設計基準強度 36N/mm<sup>2</sup>、t=250mm）を施工し（写真-5）、鋼製支保工にはウィングリブ付きを採用し、支保工の足元にはコンクリート製の皿板を設置した。

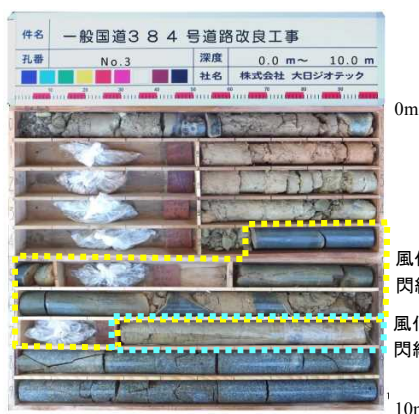
写真-3 到達側坑口の追加ボーリングのコア写真

抱き擁壁施工時の掘削法面の性状（写真－9）や追加ボーリングの結果（写真－3）を考慮した補助工法の修正設計を実施した．

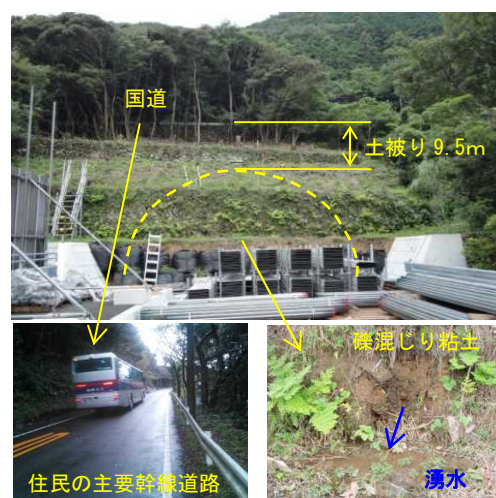
写真-4 発進側坑口の状況

一部掘削した地山面 (写真-4) や追加ボーリングの結果 (写真-1) に基づき、坑口切土法面については、法面勾配を 1:0.5 から 1:0.7 に変更し、鉄筋挿入工 (ロックボルト) による斜面安定対策を計画した (図-4)。また、坑口部は、切羽安定照査により補助工法を計画し (図-5)、国道影響範囲は、FEM 解析<sup>2)</sup>により補助ベンチ付き全断面工法による早期閉合および補助工法を計画した (図-6)。

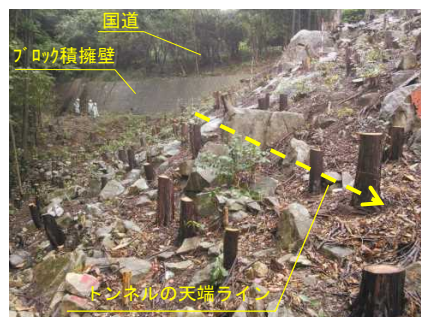
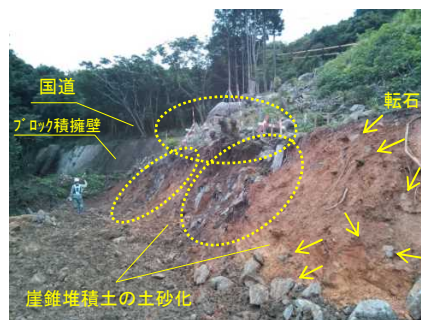
（上）伐採後掘削前、（下）抱き擁壁掘削前  
写真－8 到達側坑口の転石の混入状況

また，ブロック積擁壁の基礎コンクリートがトンネル掘削により一部欠損する状況であり，擁壁の変位に伴い擁壁背面の盛土にゆるみが生じ，国道の安定性，道路交通に悪影響を及ぼすことが懸念された．さらに，擁壁の坑口側は，風化花崗閃緑岩の上層に大小様々な転石が混入した未固結土が堆積しており（写真－8），坑口から 75m の地形・地層構成，地質性状を的確に評価し，最適な対策工を計画することが重要であった．そこで，以下の項目について対策工を計画した．

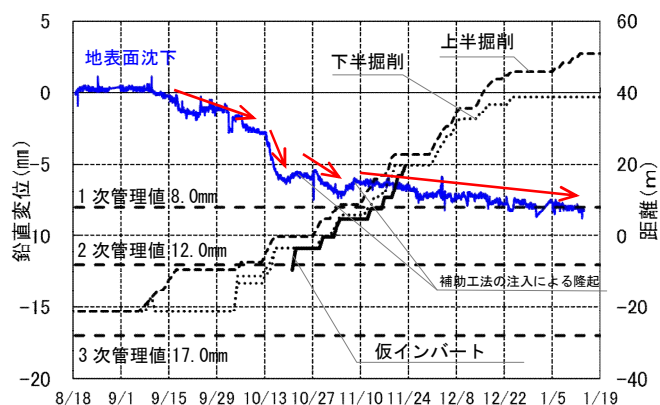
図－8 地表面沈下（No. 12-Z）の計測結果

計測地点 No.12-Z（測点 No.76+2.5，土被り 7.95m）の地表面沈下は，切羽到達までに約 3mm の先行沈下が発生し，仮インバートにより閉合するまでに約 7 mm 沈下した．早期閉合することで，その後の沈下傾向は緩やかになり，収束に向かい，1 次管理値を超過した程度で収めることができた（図－8）．

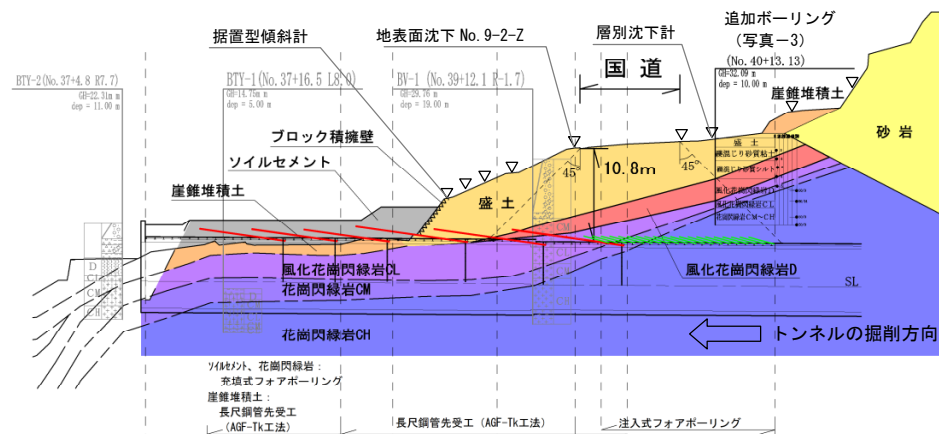
図-11 追加調査後の地質縦断面図および補助工法（修正後）の配置図

当初、既往ボーリング BV-1 (図-10) により、国道直下の地質を上層から盛土層、崖錐堆積層、花崗閃緑岩 CM 級、風化花崗閃緑岩 CL 級、花崗閃緑岩 CM 級が分布していると想定していた。追加ボーリングの結果、盛土は、当初よりも脆弱な礫混じり粘土主体であり、トンネル天端付近の地山は風化花崗閃緑岩 D 級であることが判明した。当初の地質縦断面図を図-10 に、追加調査後の地質縦断面図を図-11 に示す。また、当初設計時と追加調査後の土質および変形係数の比較を表-1 に示し、主な相違点を以下に記す。

- ・ 国道下の盛土は、当初、想定していた変形係数の 2 分の 1 程度の変形係数であった。
- ・ 崖錐堆積層の直下層の花崗閃緑岩は D 級であった。
- ・ 風化花崗閃緑岩 CL は、当初、想定していた変形係数の 10 分の 1 程度の変形係数であった。

追加調査の結果、トンネルの直上には当初設計時に想定していた強度よりも弱い風化花崗閃緑岩 D 級、CL 級が分布しており、トンネル掘削に伴う国道沈下の影響が懸念された。そこで、地層の変化と変形係数を考慮して補助工法を修正設計した。FEM 解析の国道沈下の予測値が管理基準値 20mm を超過する区間には、長尺鋼管先受工 (AGF-Tk 工法：端末管事前撤去型 AGF 工法) を計画した。修正した補助工法の配置図を図-11 に示し、当初設計の補助工法に対する修正設計の内容を表-2 に示す。

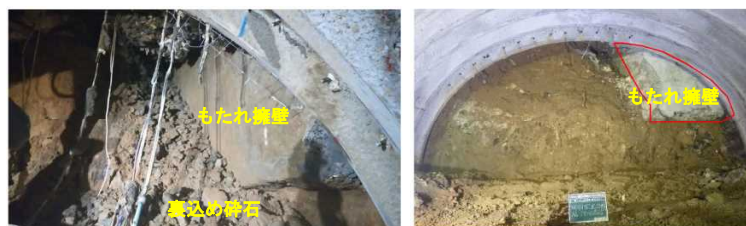
写真-12 もたれ擁壁の裏込め砕石の流出状況（測点 No. 39+8 付近）

しかしながら、測点 No.39+8.0 付近の上半掘削の段階で、右側面部から想定外に出現したもたれ擁壁の裏込め砕石が坑内に流出し（写真-12）、地表面沈下は 20mm 程度まで進行した。そこで、地表面沈下を抑制するために、裏込め砕石の流出防止対策、天端安定対策、切羽安定対策（表-3）を追加し、最終沈下量を 30mm 程度で収束させることができた。

表－3 もたれ擁壁の裏込め砕石の流出に対する沈下抑制対策

| 測点 | No.38+18～No.39+6 | No.39+0～No.39+4 | No.39+4～No.39+10 | No.39+2～No.39+8 |
|---|---|---|---|---|
| 対策 | 空洞充填による天端安定対策 | 切羽安定対策 | ゆるみ領域の地山安定対策<br>および空洞充填対策 | 裏込め砕石の流出防止対策<br>および空洞充填対策 |
| 補助工法 | 注入式フォアポーリング, L=3m<br>13.25 本/断面×8 断面=106 本 | 注入式 GRP 鏡補強バルト, L=3m, 16 本 | 注入式フォアポーリング,<br>L=3m (打設角度 60 度),<br>12.5 本/断面×6 断面=75 本 | 長尺鋼管先受工 (AGF) 工法,<br>L=6m, 4 本 |

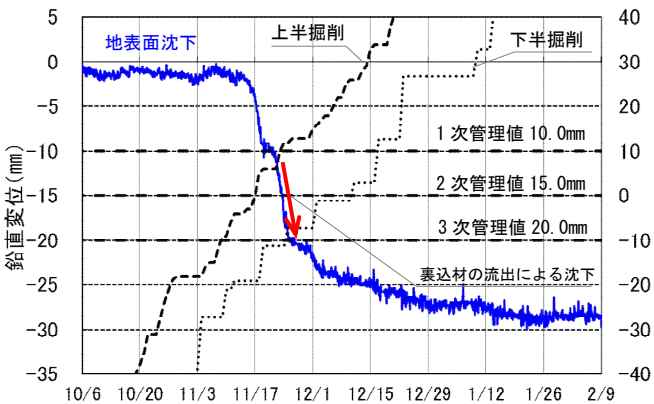
図－12 地表面沈下（No. 9-2-Z）の計測結果

計測地点 No.9-2-Z（測点 No.39+17.0、土被り 10.8m）の地表面沈下は、上半切羽が測点 No.40+1（計測地点の 4m 手前）付近から沈下が始まり、切羽が計測地点の直下に到達するまでに約 6mm の先行沈下が発生した。さらに、上半切羽が計測地点の直下を通過後も沈下は進み、6m 進んだ段階で 11mm 程度に収束する傾向になった（図-12）。

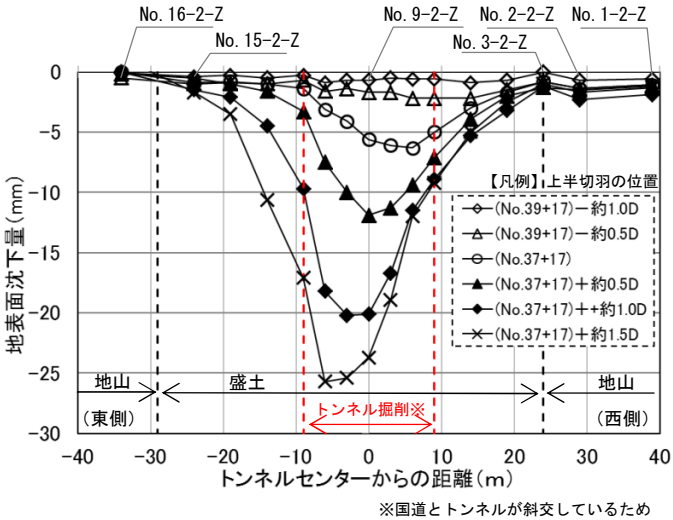
図－13 地表面沈下（No. 1-2-Z～No. 16-2-Z）の計測結果

図-13 に、国道の坑口側の地表面沈下の計測結果（No.1-2-Z～No.16-2-Z）を示す。

国道とトンネル掘削方向が約 40 度の角度で交差しており、トンネル西側の計測地点が東側の計測地点よりも先に切羽に近づくことから、トンネル西側の地表が先行沈下する傾向であった。また、トンネル掘削範囲から離れた計測地点 No.1-2-Z～No.3-2-Z, No.16-2-Z は地山の上に設置した計測地点であり沈下量が小さいが、盛土部分は沈下量が大きく発生していることがわかる。

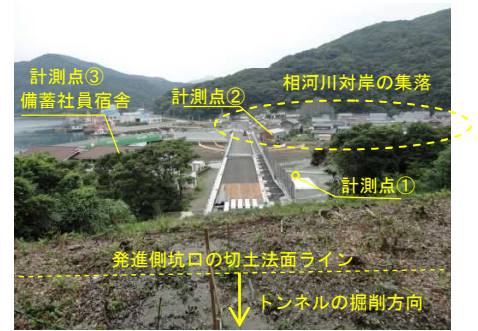
写真－13 発進側坑口の近接した集落

発破騒音が坑口付近の周辺集落の生活環境に悪影響を及ぼすことが懸念された（写真－13）。そこで、坑口付近に二重の防音扉等（表－4）を完備することで、周辺集落への騒音影響を低減する計画とした。発破初期段階には、計測地点①の騒音レベルは 100dB、計測地点②は 85dB、計測地点③は 74dB であり、昼間発破による施工を行った。その後、騒音レベルが 70dB 以下に低減することを確認し、昼夜発破による施工を開始した。
