# 屋外暴露したハイブリッドFRP桁の 長期耐久性の評価

ハイブリッドFRP(HFRP)桁は、桁部の曲げ剛性に寄与するフランジ部に炭素繊維を積層し、他の部分がガラス繊維によるFRPで構成されたI型断面の引抜成形FRP部材である。本研究では長期耐久性の評価として、8年3ヶ月間の屋外暴露や促進劣化試験後の力学特性の変化を、切り出し供試体による曲げ試験及び層間せん断試験により調べた。フランジ部の屋外暴露後は曲げ・層間せん断強度ともに、初期値からの明確な強度低下は認められなかった。促進劣化試験後では若干の強度低下が認められたが、塗装による強度低下の抑制効果を確認した。一方ウェブ部では顕著な強度低下が認められたが、層間せん断強度については、層間以外の部位での破壊が生じたことによる可能性が示唆された。フランジ部の力学特性の変化が小さいことから、この特性を活かした設計が望ましいことが分かった。

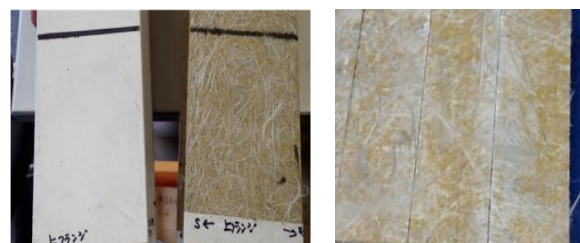
写真-1 フランジ部供試体  
(左：屋外暴露，右：促進劣化20,000時間)

屋外暴露後および20,000時間促進劣化後の供試体の状態を写真-1に示す。写真-1(左の右側)の屋外暴露後の無塗装供試体はフランジ上部の上面で、桁部材の中でも最も劣化している部分である。表面の樹脂が脱落し、繊維が露出するとともに、樹脂の黄変が顕著に認められた。しかし、繊維はFRP表面から脱落はしていない状況であった。なお、この部分はHFRPの部分であるが、最外層にはガラス繊維が用いられているため、GFRPの部分と同様の劣化状況が認められている。一方、塗装供試体(写真-1(左の左側))では特に外観変化は認められなかった。促進劣化試験20,000時間後の無塗装供試体(写真-1(右))は、表面の繊維が毛羽立った状態で、表面の樹脂だけでなく繊維の脱落も進んでおり、屋外暴露8年3ヶ月のものと比べても著しい劣化状況となっていた。なお表面繊維の脱落が進んだ供試体については、タワシによって脱落する繊維を十分に除去した後、力学特性試験を実施した。

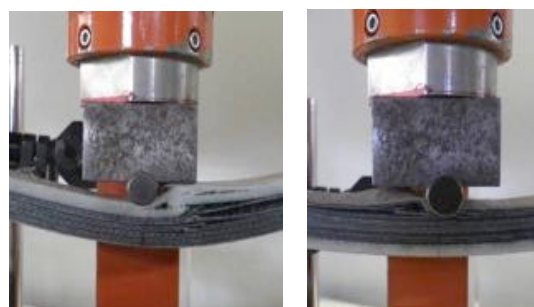
a)ガラス繊維面が上側      b)炭素繊維面が上側  
写真-2 屋外暴露8年3ヵ月後(無塗装)の曲げ試験

図-2に屋外暴露試験8年3ヵ月後の曲げ試験の応力線図を示す。フランジ部は、外側に多くの炭素繊維が入っているハイブリッドFRP層であるため、試験時の載荷面によって試験結果が異なることが予想される。そのため、1水準あたり4個ある供試体のうち、試験面の上下を変えて2本ずつ試験を実施した。写真-2に無塗装供試体の曲げ試験直後の状況を示す。ガラス繊維面が上側の場合は圧縮側のGFRPで破壊した。一方、炭素繊維面が上側の場合は、圧縮側のガラス繊維と炭素繊維との積層内で、比較的薄い層で破壊した。塗装の有無に係らず破壊モードに差はなく、曲げ応力や変位の性能が極端に低いもの

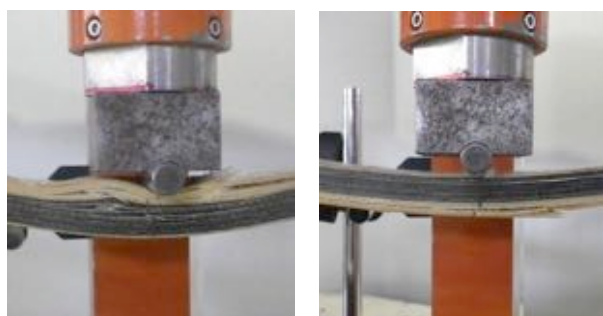
a)ガラス繊維面が上 b)炭素繊維面が上  
写真-3 促進劣化20,000時間後の曲げ試験

写真-3に曲げ試験直後の供試体の様子を示す。ガラス繊維面を上にした場合、圧縮側のGFRP側で破壊していた。一方、炭素繊維面を上にした場合には、圧縮側のGFRPの表層での破壊とともに、引張側のGFRPの破壊が確認された。

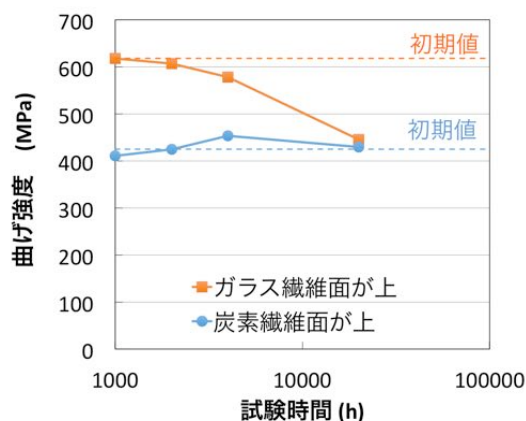
図-4 フランジ部の曲げ強度の経時変化

促進劣化試験後の曲げ強度の結果を表-5に示す。また、フランジ部の曲げ強度の経時変化を図-4に示す。なお、0から4,000時間までの結果について、既報<sup>4)</sup>では試験面と曲げ強度が逆になっているが、著者らの記載の誤りであり、本稿で示している通りの強度と試験面の関係が正しい。炭素繊維面を上にした場合では、初期値から20,000時間まで曲げ強度の低下は認められなかった。促進劣化20,000時間では、暴露試験後の供試体では認められなかった引張側のGFRPの破断が認められた。また、暴露試験後の曲げ強度が、促進劣化試験よりもやや高いのは、引張側GFRPがある程度寄与している可能性が考えられる。一方、ガラス繊維面を上にした場合は、初期値から徐々に強度が低下した。このことから、ガラス繊維面の

圧縮強度が弱くなったことが示唆される。なお、20,000時間まで劣化した場合、試験面によらず両者は同程度の強度となった。

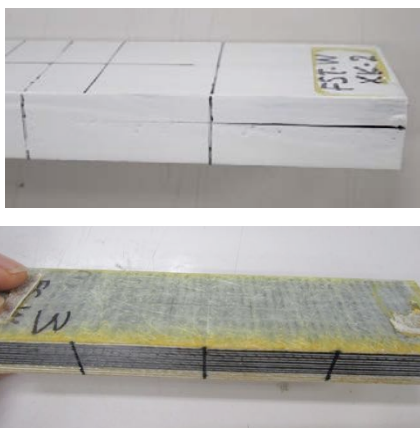
写真-4 層間せん断試験後のフランジ部の供試体  
(上：塗装有，下：塗装無)

層間せん断後の供試体の状況を写真-4に示す。促進劣化供試体は、荷重による破壊が層間で表れており、塗装した場合にはその様子が顕著に確認された。写真のように、明確に層間で破断しているものの他に、積層中で破断が生じたような跡を確認することができた。一方、塗装をしていない供試体については、塗装したもののように明確に層間せん断跡を確認することはできず、表面に曲がった跡が見られた。そのため、層間での破断だけでなく、曲げによる破壊の可能性が示唆された。

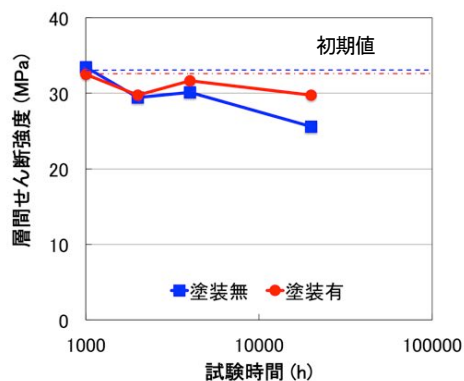
図-7 促進劣化試験後のフランジ部の層間せん断強度

図-7に促進劣化供試体でフランジ部の層間せん断強度の経時変化を示す。塗装をしていない場合、経時変化に伴い層間せん断強度は低下し、20,000時間で初期値の77.3%となった。一方、塗装した供試体でも、20,000時間促進劣化後の強度は初期値より低下しているものの、低下率は91.1%と比較的小さく、2,000時間以降については、検定（t検定、有意水準5%）の結果、有意差は認められず、劣化進行が抑制されていると考えられた。これらのことから、層間せん断強度について、塗装の保護効果がある程度認められたと考えられる。

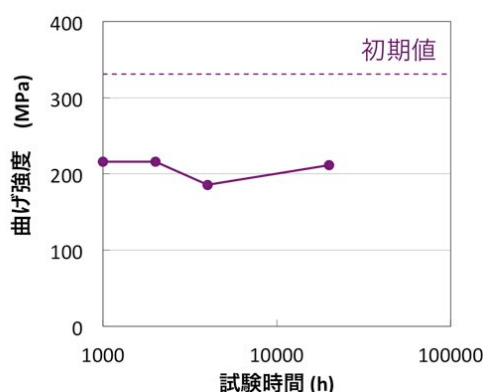
図-9 ウェブ部の曲げ強度の経時変化

表-7に促進耐候性試験後のウェブ部の曲げ強度を示す。初期値から4,000時間までの値は既報<sup>4)</sup>の通りである。経時変化を明確にするために、曲げ強度の経時変化を図-9に示す。初期値と1,000時間の曲げ強度には検定の結果、有意差が認められた。また、1,000時間以降の曲げ強度は一旦4,000時間で低下するが、20,000時間の

強度は 1,000 時間と同程度であった。すなわち、ガラス繊維面は長期的な劣化による圧縮および引張強度に変化はなく、供試体全体としての曲げ強度は 1,000 時間で初期値の 2/3 程度に低下するがそれ以降で曲げ強度の低下が進行しないことが示唆された。

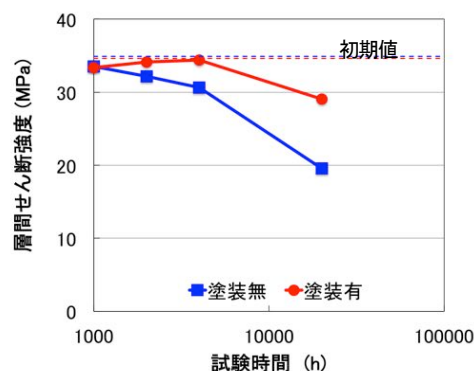
図-13 ウェブ部の層間せん断強度

図-11および図-12に促進耐候性試験後および屋外暴露後のウェブ部の荷重-変位図を示す。供試体間のばらつきが小さいことを確認した。また、図-13にウェブ部の層間せん断強度の経時変化を示す。無塗装の供試体は、徐々に強度が低下し、20,000時間で急激な強度低下が見られた。一方、塗装をした場合でも同様の傾向が認められたが、無塗装のものとは比べると強度低下が緩やかであ

り、20,000時間後の強度は無塗装のものより高かった。
