だいにけいはんどうろ きょうとだいにそとかんじょうどうろ
第二京阪道路・京都第二外環状道路開通前後の
交通状況の変化を小学生が研究

～ワークショップによる交通安全点検マップ作成～

国土交通省 近畿地方整備局 ○茶山 徹*

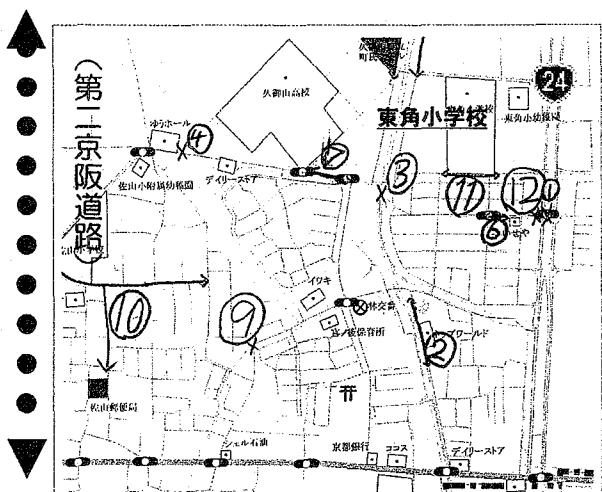
図-3 児童により作成されたマップの一部とコメントの抜粋（東角小学校）

| 番号 | コメント |
|---|---|
| ① | 電灯があまりないので、夜は暗い。 |
| ② | 車がスピードを出している。歩道がせまい。 |
| ③ | 道が急に曲っていて、見通しが悪い。 |
| ④ | 道がななめになっているので、車が来ているのがわかりにくい。 |
| ⑥ | 歩道がせまくてあぶない。 |
| ⑦ | 信号無視をする車が多く、横断歩道を渡っていてもあぶない。 |
| ⑨ | 車が交差点に入る時に危険を感じる。 |
| ⑩ | せまい道なのに、車がよく通りあぶない。 |

| 番号 | 児童による改善策の提案 | 指摘箇所の状況 |
|---|--|---|
| ① | 街灯をもっと設置すると良いと思う。 | 団地近く、国道沿いの付近と比較すると暗い。 |
| ② | 歩道を広げてほしい。 | 歩道を広げる空間が無い堤防沿いの道路。 |
| ③ | 歩行者ももっと注意すべきだと思う。(例えば、道路を横断する時には左右確認を必ずする) | 橋の前後で道路の高さが低く、対向してくる車を確認するのが遅れる。 |
| ④ | カーブミラーがあるとよいと思う。 | 歩行者が脇道から出てくる車を確認ができない。確認できるような対策が必要。 |
| ⑥ | 歩道を広げてほしい。 | 歩道が途切れている区間なので連続した歩道整備が必要。 |
| ⑦ | 信号を守るように呼びかける看板を設置してはどうか。 | 見通しが良い直線道路。運転者の意識啓発を促す必要がある。 |
| ⑨ | カーブミラーがあるとよいと思う。 | 見通しが悪い交差点でりながら、停止線がなく車の通行でも危険。 |
| ⑩ | 道を広げることは住宅が多くて難しいと思うので、車がスピードを出さないような仕組みをつくってはどうか。 | 通学路になっている道路だが車の通行が多い。車を排除する対策が必要。 |
