平成16年 鉄道技術連合シンポジウム (J-RAIL'04)

S1-2-2. 輪重変動とレール頭頂面凹凸の関係

The relation of wheel load fluctuation to rail surface irregularity

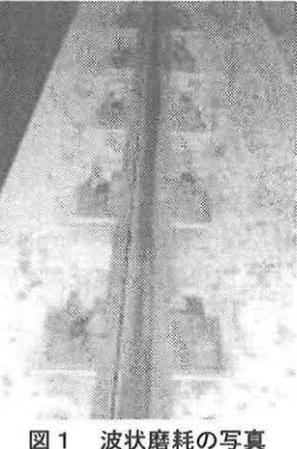
図1及び図2は、 上越新幹線燕三条~ 新潟間下線249k610m

波状磨耗の写真

付近で発生している波状磨耗である。2mレール踏面測 定器によりレール凹凸量の測定を行ったところ、波高は 0.2mm程度、波長は1.5m程度である。この区間は、高架 橋上の明かり区間で、勾配は±1パーミル程度のほぼ平 坦な区間である。

この区間の波状磨耗は、特殊区間で発生している波状 磨耗と異なり、波状状磨耗の始終点が明確である。特に、 波状磨耗の始点には、輪重変動を引き起こすと考えられ る事象が認められた。この区間の構造物の状態を図3に 示す。

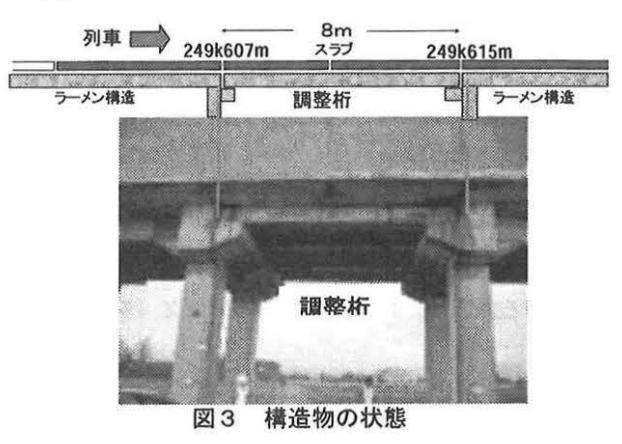
ラーメン構造の高架橋と高架橋の間は、調整桁と呼ば れる8m程度の短い桁構造となっている。

一般的に、調整桁は、簡易な構造の沓座で支えられ ており、沓座と桁の隙間は1mm程度許容されており、 この調整桁も、列車通過時の振動の状況から微小なが らも隙間があると推定された。このため、調整桁が3点

る際の調整桁にアオリや、 経年の凍結融解によるCA モルタルの劣化により輪重 変動が生じ、レール面の凹 凸を増加させたものと考え られる。図4に現場のCA モルタルの状態を示す。

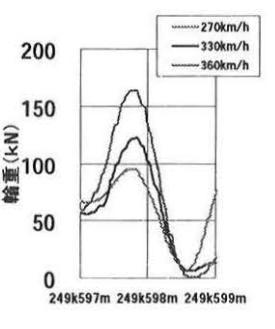
図6 輪重の状況

また、図6に比較的発生 輪重が大きい箇所の270、 330、360km/hの各速度にお ける輪重の発生状況を示す。 波形のピークをみると、大 きな衝撃荷重が発生した ピークでは高速度になる程、

輪重は増加する傾向がある。特に増加分は速度乗則1.5 ~2乗であり、速度効果が非常に高い。
