白糸川橋梁

しらいとがわきょうりょう

鉄道名・線名・駅間：JR東日本 東海道本線 根府川 - 真鶴間

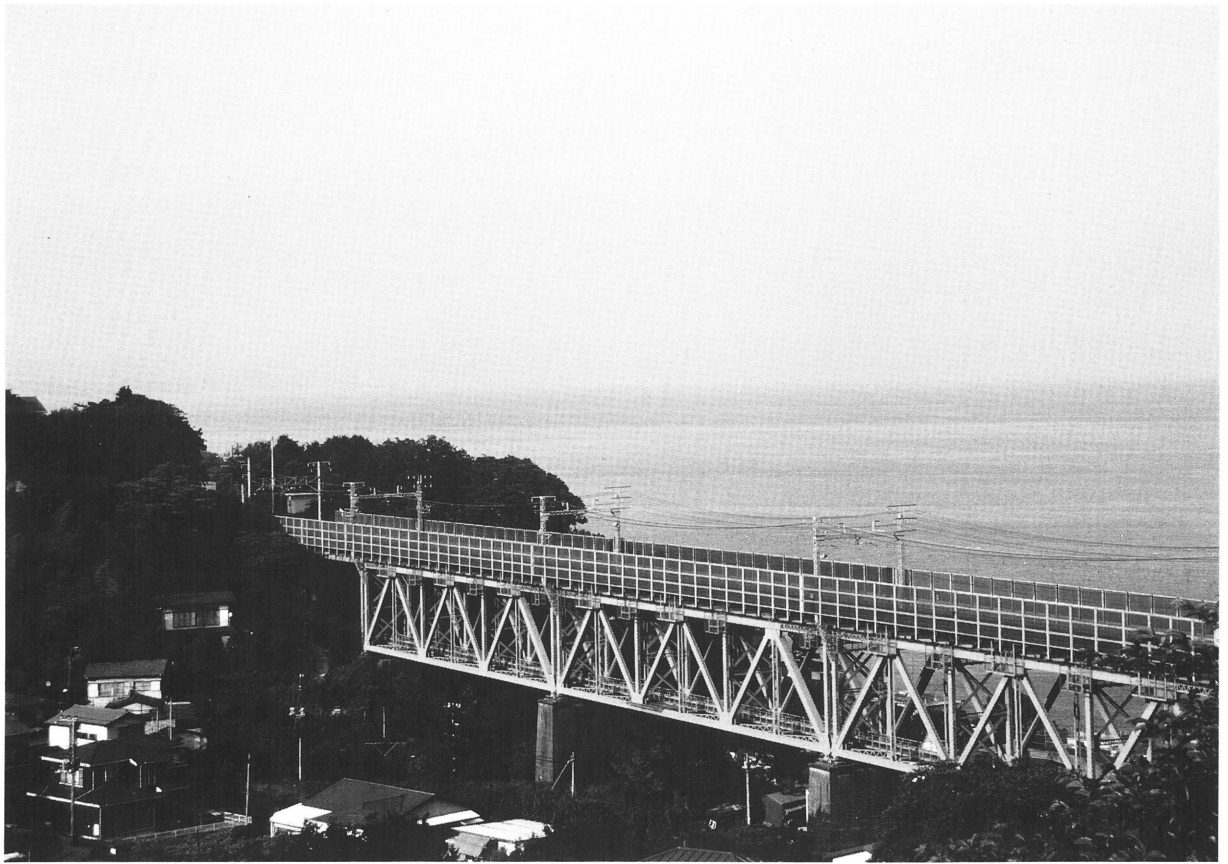
〈1994年5月，撮影・共に市川篤司〉

このように関東大地震で生まれ変わった白糸川橋梁も、70年の歳月を経て最近少し変身した。数年前とどこか違っている。それは、橋の左右両側に防風網が取り付けられたことだ。この地方は意外に風が強い。春一番が、夏から秋にかけては台風が、冬には木枯らしが吹き荒れる。列車にとってこの風がくせ者である。風が強い日には、風がおさまるまで列車は徐行、あるいは運転が見合わされる。

最近、風による規制が厳しくなったこともあり、このような運転規制が相次いで発生した。東海道本線はわが国の大動脈であり、首都圏と伊豆とを結ぶ重要な観光路線でもある。そのため、運転規制の緩和を目的に防風壁（網）が取り付けられたのである。普通は、防風壁が設置されると車窓から景色が全く見えなくなるが、この橋の防風壁は見通しは悪くなるものの全く見えなくなるわけではない。それは、風を遮る効果を保ちつつ車窓からの眺めを出来るだけ阻害しないように配慮され、金網状のものが採用されたからである。

形式：①③単線上路プレートガーダー（並列）、②複線上路ワーレントラス
