東海道新幹線における鋼橋の疲労問題と維持管理

東海旅客鉄道（株） 新幹線鉄道事業本部 施設部 伊藤裕一

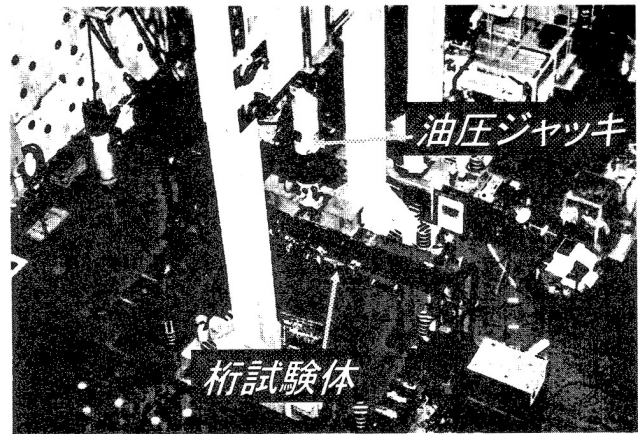
写真-1 疲労試験風景

当時、疲労に関する国内の研究が急速に進展し、いくつかの主要な溶接継ぎ手の疲労に対する強度が、従来考えられてきたよりかなり低いことが明らかになった。新幹線独自の疲労試験(写真-1)によっても確認をしている。具体的には、重要な溶接継ぎ手である「縦ビード」と「溶接フランジガセット」(図-1,写真-2)に設計計算上、疲労変状が発生する恐れが判明した。これらの変状は該当個所がきわめて多く(縦ビードは全鋼橋、溶接フランジガセットは全線で約30000箇所)、また一旦変状が発生した後の進展がきわめて早いため、いかに目視検査を綿密に行っても検査による事後保全では対処しにくく、なおかつ、これらの変状が発生すると重大な結果が予想されることが当時議論になり、(その時点から現在に至るまでこれらの変状は実際に1例の発生もないにもかかわらず)将来東海道新幹線の鋼橋の大半を取り替える必要性が取り上げられ取替計画の作成が行われた。

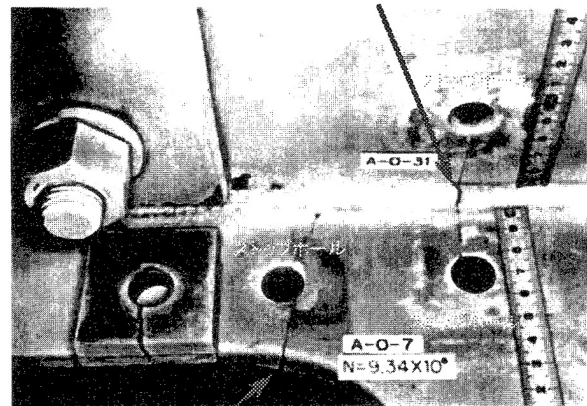
写真-2 疲労亀裂(疲労亀裂による)

縦ビードの疲労亀裂

溶接フランジガセットの疲労亀裂

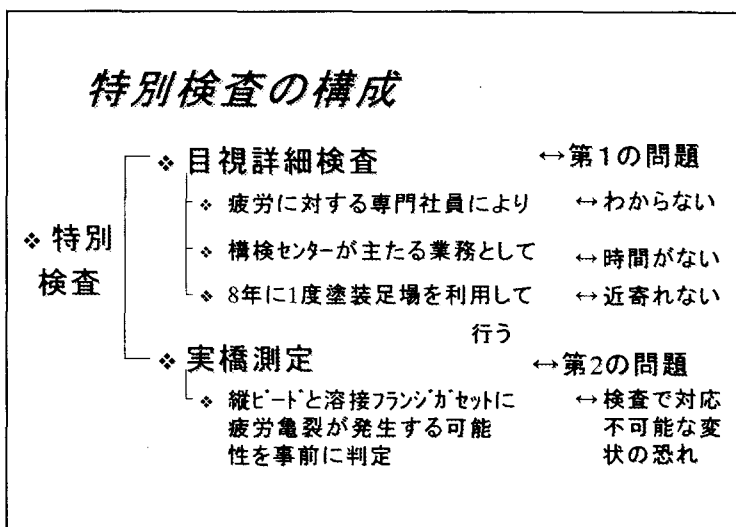
図-2 特別検査の構成

特別検査は、目視詳細検査と実橋測定の本の柱からなる。(図-2)

目視詳細検査は、第1の課題に対する解決策で、疲労に対する専門教育を受けた構検センター社員が、その主たる業務として8年に1度定期的に行われる塗装の足場を利用して行うものである。

実橋測定は、第2の課題、すなわち目視詳細検査でも対応できない、縦ビードと溶接フランジガセットに疲労亀裂が発生する可能性を、列車通過時の発生応力を調べることにより桁毎に判定するものである。

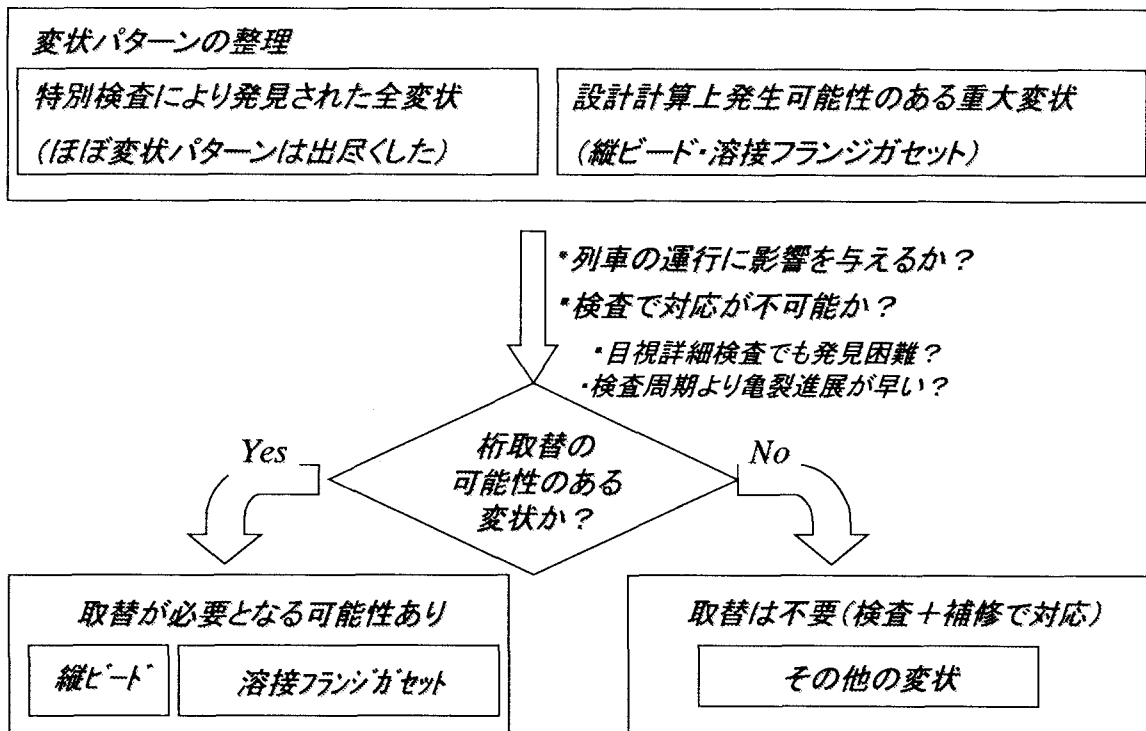
図-3 桁取替につながる変状の抽出

この、変状のパターンは出尽くしたということをつまみ、特別検査により発見された全ての変状と、縦ビード・溶接フランジガセット等、設計計算上発生の可能性のある重要な変状について、

- ① 発生した場合列車運行に影響を与えるか
- ② 検査で対応不可能か?

との観点から桁取替の可能性のある変状が再度分類した所、双方に該当し、桁取替が必要となる可能性のある重大な変状は、縦ビードと溶接フランジガセットの疲労亀裂であり、その他の変状は検査で発見してから補修を行っても列車の安全を保てることが明らかとなった。(図-3)

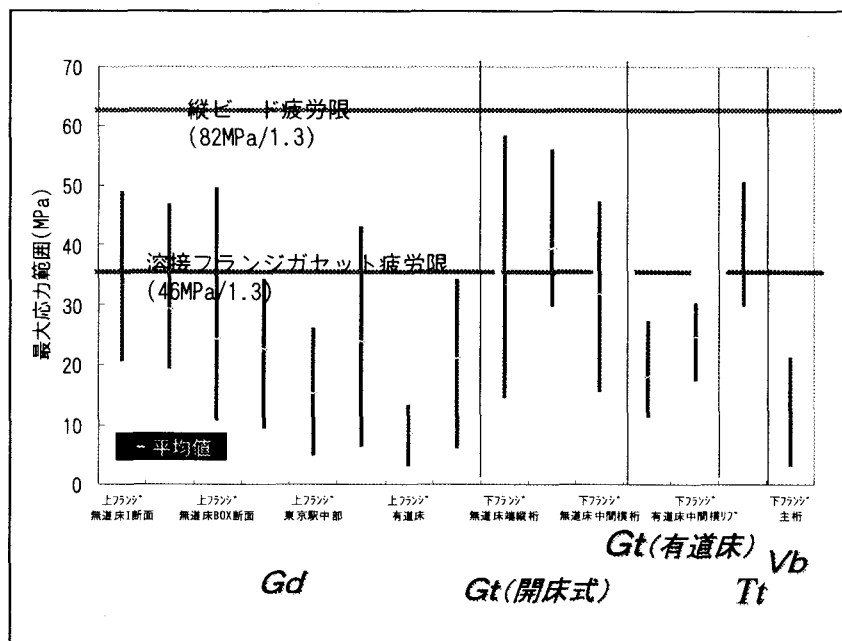
図-4 桁種別毎の発生応力分布

次に実橋測定の結果より、縦ビードと溶接フランジガセットからの変状発生の可能性を検討した。図-4は桁種別毎に応力の発生頻度分布の最大値と最小値をまとめたものである。上の横線は縦ビードの疲労限を示す。全ての桁種別で実測応力は縦ビードの疲労限を下回っており、縦ビードについては将来とも疲労亀裂が発生する恐れは非常に少ないと言える。一方、下の横線は溶接フランジガセットの疲労限であり、いくつかの桁種別で実測応力が上回っており、将来疲労亀裂が発生する可能性があることがわかる。

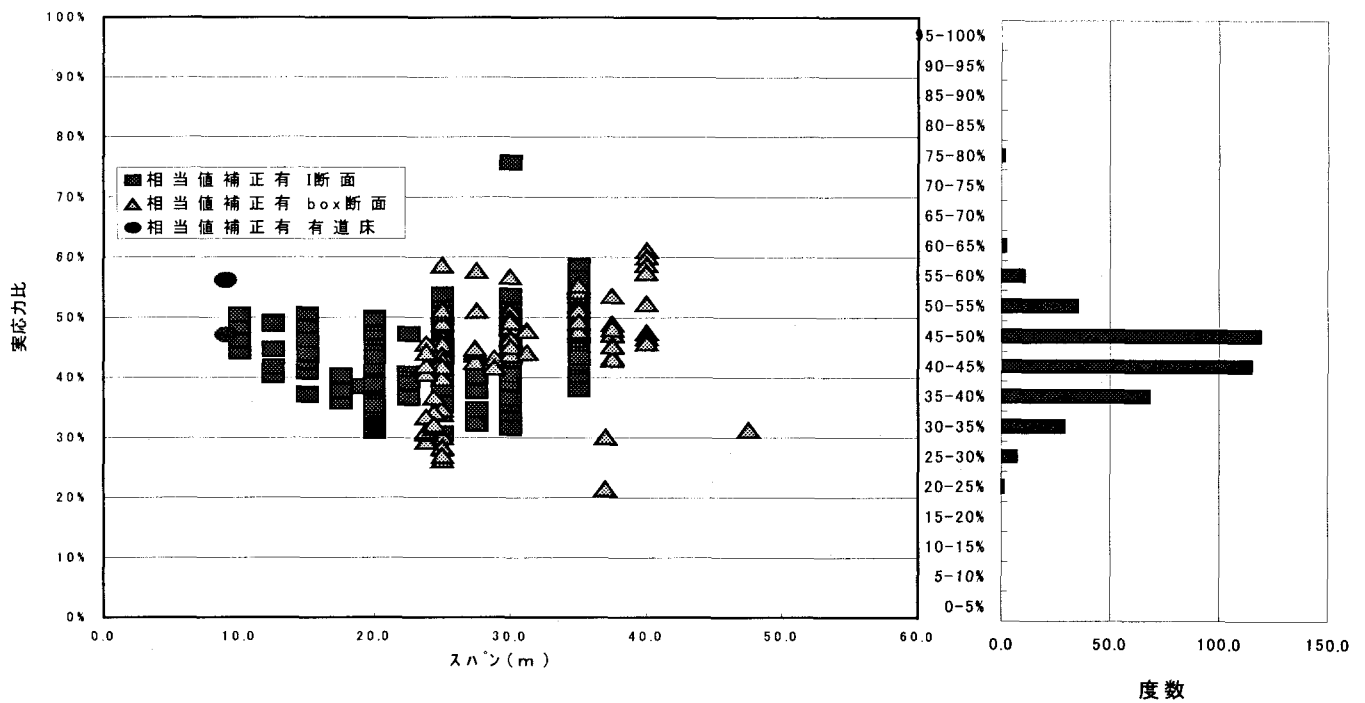
図-5 単純開床式上路プレートガーダーの実応力比

なお、これら実橋測定の結果は計算により想定された活荷重応力に比べてかなり小さい。

これはレールや2次部材の共同作用によるものと考えられる。単純開床式上路プレートガーダーの実応力比(実測された活荷重応力/計算上の活荷重応力)を図-5に示す。

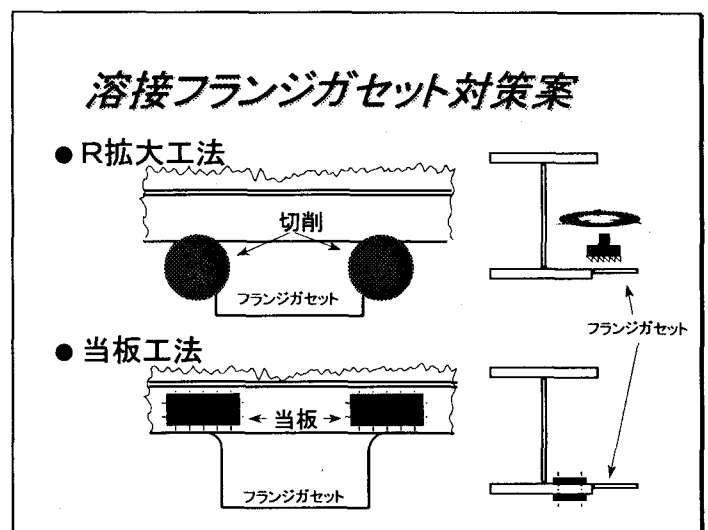
図-6 溶接フランジガセット対策案

①R拡大工法 (図-6)

亀裂が発生する原因である応力集中を緩和する目的で端部の曲率Rを拡大する方法。

②あて板工法

断面増加による応力の低減と、亀裂発生時の進展を阻止することを目的とした方法。

R拡大工法の検討は平成6年度から開始した。まず数値解析により最適な形状を検討し、カバープレート等障害物が存在しても施工可能で、十分な効果すなわち、溶接フランジガセットについても実際に作用する応力下で疲労限以下にすることができる切り込み深さを検討し、フランジ側切り込み深さ5mm、ガセット側切り込み深さ15

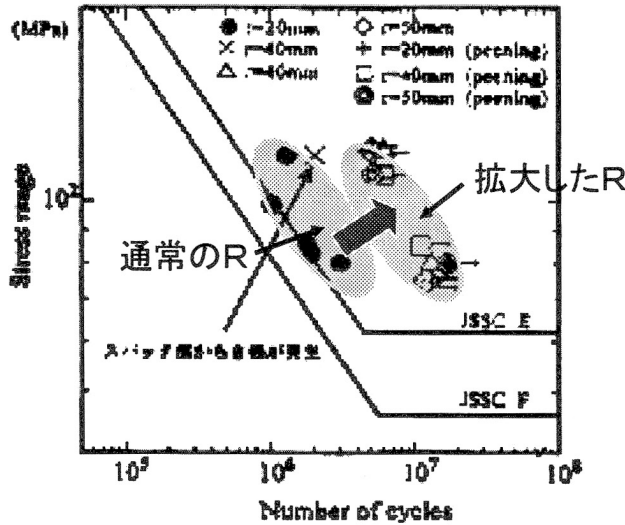
図-7 疲労試験結果 (下フランジ)

次に桁試験体に設けた溶接フランジガセットに実際にR拡大を施し、対策の効果を疲労試験により確認した。

図-7に示すように、R拡大の結果、疲労強度が上昇し、フランジガセットも全ての鋼橋で疲労限以下にできることが判明した。

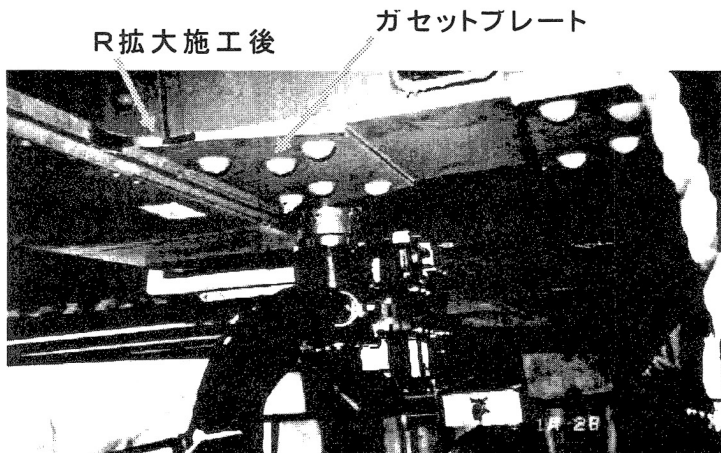
写真-3 R拡大機械全景

完成したR拡大専用機械を写真-3,4に示す。

この機械により、取付後ボタンを押すと数分で極めて正確にR拡大ができる。

最後にR拡大専用機械の開発を行った。これは、既成のドリルによりR拡大を行う場合、ドリルのセンターピンが空中にあり切削反力が確保できずR拡大が不可能である事、また必要な疲労強度を得るためには、グラインダーをかける方向さえ考慮せざるを得ない程微妙な作業を要求されるため、極力手作業によるばらつきを排除しようとしたためである。R拡大専用機械の開発にあたっては、必要な疲労強度を確実に得る事ができることその他、上フランジ側でも枕木を移設せずに施工が可能である事、取付・撤去がスムーズに出来る事等より、当て板工法とコスト競争ができるまで施工単価を押さえる事を目標とした。

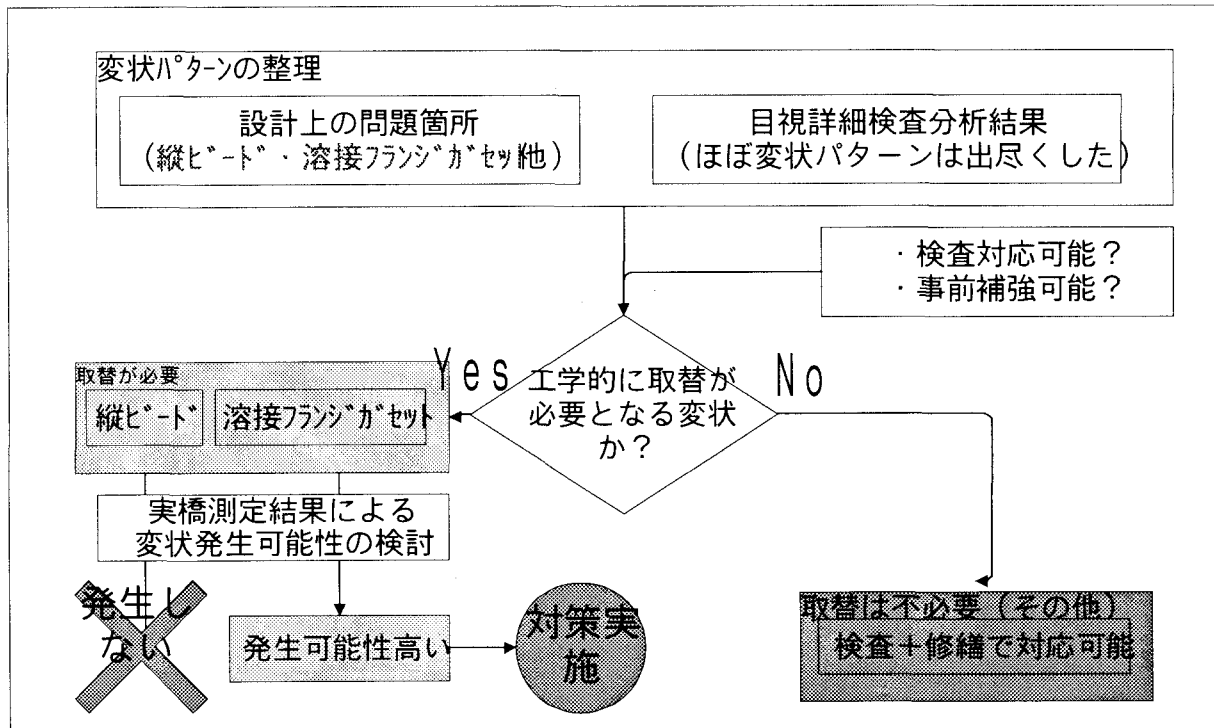
図-8 取替計画の再検討フロー

これまでの検討結果をもとに、従来全取替を前提として作成された取替計画の再検討を行った。その結果、縦ビードからの疲労亀裂発生の可能性は極めて低く、溶接フ

ランジガセットは事前対策が可能となり、その他の変状は検査と修繕で対応可能であるため、鋼橋取替は工学的には必要ないという結論が得られた。(図-8) なお、工学的な検討に引き続き、取替工事による運休・徐行などの列車影響も勘案した取替の経済性についても検討を行い、取替は経済的に不利であるとの結論を得ている。
