鋼橋の腐食事例とその対策

(株)横河メンテック 名取 暢

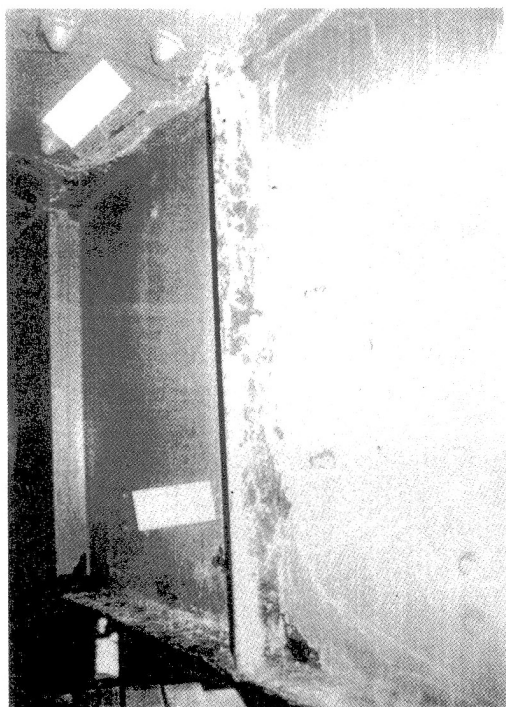
写真-2 床版損傷部からの漏水による主桁の腐食

床版一般部の損傷が著しい場合にも、床組部材あるいは主桁、主構に腐食が発生する。写真-2はコンクリート床版損傷部からの漏水により桁が腐食した事例を示したものである。床版内を伝わった雨水にはアルカリ成分が含まれており、アルカリ成分に弱い塗装系においては塗膜が早期に劣化することとなり、腐食が進行する。写真-3は下路アーチ橋における腐食事例を示したものである。下路のアーチ橋、トラス橋の床組に死荷重、活荷重が载荷されると主構と床組（縦桁）とのたわみ差によって橋軸方向に変位差が発生する。この変位差により床版には幅員方向のひび割れが生じやすく、長スパンの橋梁では床版目地を設けることも行われている。写真に示した事例は、このような床版ひび割れ部からの漏水により腐食が生じたものである。この場合の対処としては、床版にひび割れを生じさせないことが重要であるが、ひび割れが発生しても雨水が下面に浸透しないように床版と舗装との間に防水層を設ける必要がある。また、このような腐食の生じている場合には、腐食発生部の直上において路面にもひび割れが生じていることが多く、路上点検においてひび割れが確認された場合には、桁下点検を実施し床版からの漏水、腐食の有無を確認する必要がある。

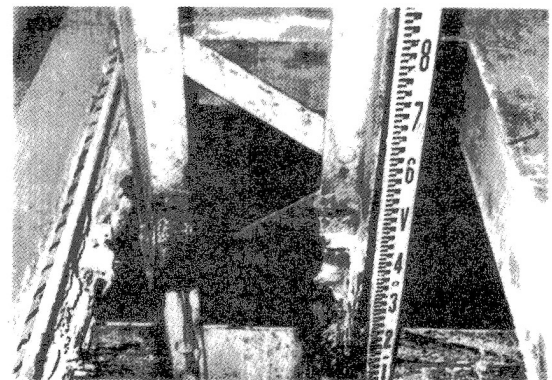
写真—5 トラス斜材の
コンクリート埋め込み部の腐食

コンクリートへの埋め込み部材における腐食も確認が困難な事例である。写真—5は下路トラス橋の斜材が歩道床版部を貫通している部位における腐食事例を示したものである。外観目視では確認できない部位に予想以上の腐食が進行している。このような埋め込み構造に対する防錆防食に関しては塗装のみでは不十分であり、防食テープの貼付、FRPカバーの実施といった他の特殊な防錆対策が必要と思われる。むしろ、維持管理を考慮した場合には、箱抜き構造の採用も考慮すべきとも考える。

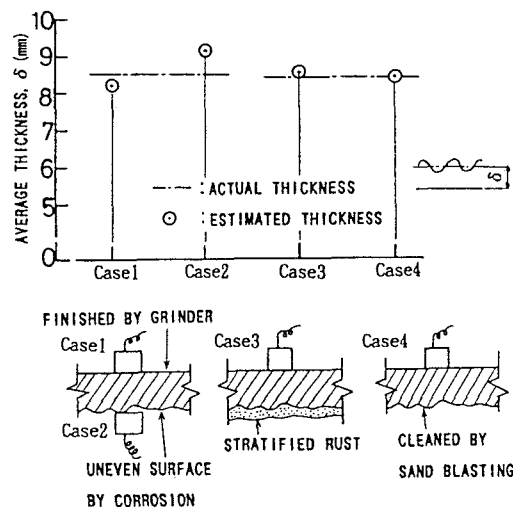
図一九 超音波板厚計による腐食材の板厚計測

図一九は鋼材の板厚測定に一般的に用いられている市販の超音波板厚計（分割型、10mmφ）を用い、腐食材の板厚を種々の表面状態に関して測定した結果である⁹⁾。平滑に仕上げた面からの探傷板厚は実

厚と良い一致を示しているのに対し、凹凸を有した腐食面からの測定結果は実厚より大きめ目の値を示しており、測定精度が劣る結果となっている。表面の凹凸の存在により探触子と非測定物との間が十分に接触しなかったことが測定精度に影響を及ぼしたものと考えられる。このことは、超音波探傷による板厚評価においては、腐食面の凹凸の程度と測定精度との関連を十分に把握しておくことが重要であることを示している。また、探傷面に錆が付着している場合には測定が不可能であるが、探傷裏面側における錆の付着に関しては測定精度に大きな影響を及ぼさない結果となっている。したがって、目に見えないブラインド側の腐食を探知する方法としては超音波探傷が有効であるといえる。なお、ある範囲内で板厚の分布状況を得ようとする場合には、自動探傷を用いた測定が効果的である。画像処理も含めたシステムが開発されており、今後はその利用について検討を行う必要がある。さらには、表面の凹凸の影響が少ないと考えられる水浸探傷に関しても局部水浸方法の開発に伴い今後は有用な方法に成りうると思われる。
