架設後5年が経過したポンゴシ歩道橋の載荷試験

Loading test for pedestrian ekki bridge serving for 5 years

ABSTRACT Loading test for pedestrian timber bridge was carried out. The purpose was to accumulate data and information for maintenance. This bridge is made of ekki and serving for five years. Two trucks were used as the load for easy repeatability. Differential leveling in addition to displacement gauge was used for measuring deflections. It may be possible to diagnose aging deterioration of structures if similar test is carried out regularly.

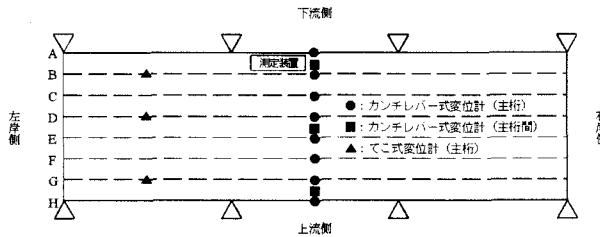
図-1 変位計の設置位置

中央径間の中央断面には、各主材および完成時試験で計測された桁間 3 箇所のあわせて 11 箇所に自作のカンチレバー式変位計を設置した。また左岸側側径間中央断面には 3 本の主材について自作のてこ式変位計を設置した。固定点は橋下の重錐とし、変位計とはワイヤーで結ばれている。図-1 は変位計を設置した位置を示している。

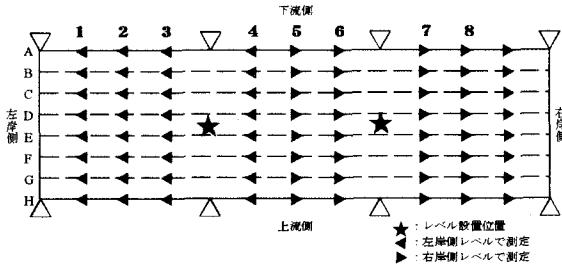
図-2 レベルと測量標の設置位置

に各 1 台設置した。写真-2 は水準測量の風景である。なお、今回の計測ではレベルと測量標との間に最大で 20m 程度の距離があること、測量標として専用のスタッフを用いていないこと、また水面が近いことによる周囲の環境の影響等により、計測結果にはある程度の誤差が含まれることが予想される。図-2 は水準測量によりたわみを計測した位置を示している。なおこれら 72 点の計測点のうち 11 箇所については変位計による計測点と同一点となっている。

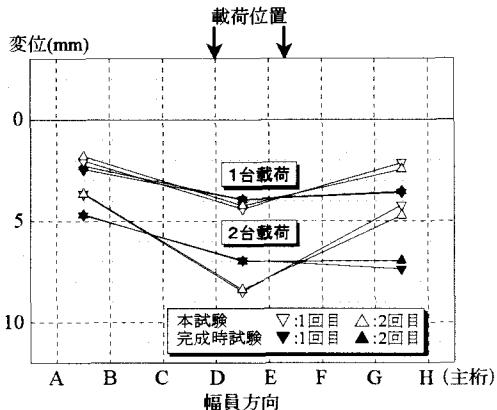
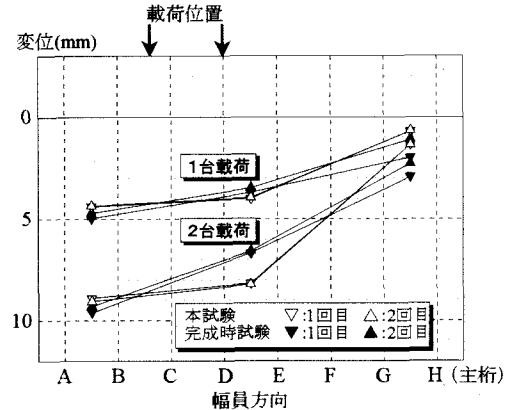
図-3 完成時試験と本試験でのたわみの比較

図-3 は本試験の結果のうち、ケース 1, 2 について中央径間中央断面の桁間 3 箇所に設置した変位計による計測結果を完成時試験のものとあわせて図示したものである。なお、ここでは下向きの変位を正とする。これらの結果から以下のことがわかる。

- ・それぞれの載荷ケースを 2 回ずつ計測しているが、1 回目と 2 回目はいずれもほぼ同様な傾向を示しており、除荷時の残留変位の最大値も 0.26mm であったことから、良好な計測が行われたと考えられる。
- ・たわみの幅員方向の分布を見ると、本試験の結果では完成時試験のものと比較して幅員中央部と端部のたわみの差が大きくなっていることがわかる。このことから、この 5 年間で荷重の幅員方向への伝達性能の低下、すなわち横横もしくは床版に何らかの変化が見られたことがうかがわれる。
- ・各ケースの 2 台載荷時の最大値に着目すると、ケース 1 で 8.38mm、ケース 2 で 9.06mm と完成時試験とほぼ同じ値が得られた。前述のように幅員方向のたわみ分布が異なるため、単に最大値を比較することは問題ではあるが、これまでのところ本橋の構造性能に大きな変化はないものと

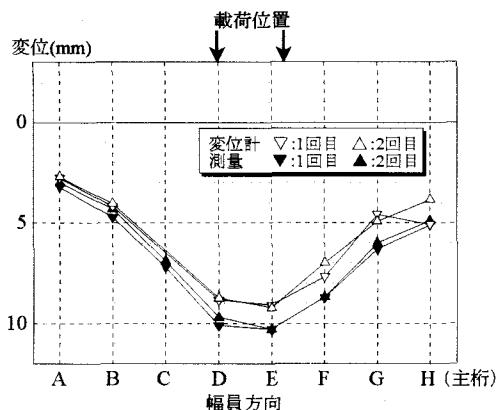
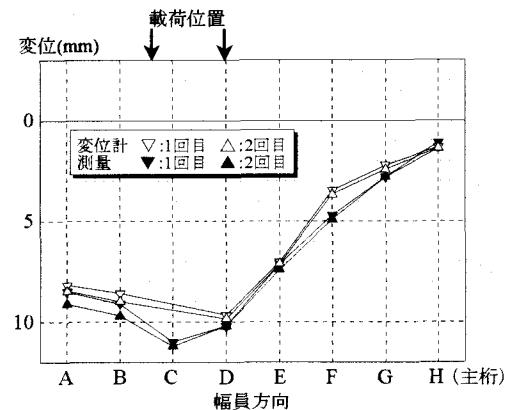
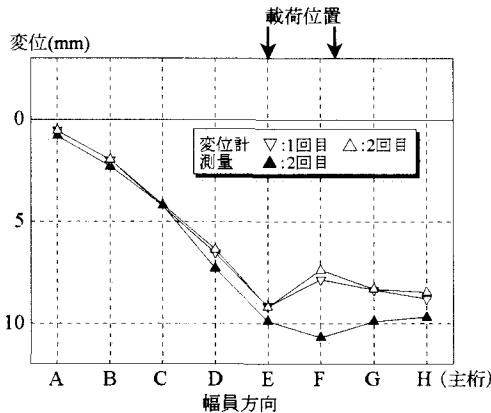
図-4 変位計と測量による計測結果の比較（中央径間中央断面）

図-4 は中央径間中央断面のたわみについて変位計による計測結果と水準測量による計測結果を比較したものである。なお、ここでは異常値を示した変位計による C 枠の計測結果は除外されている。これらによると、両者は同様な傾向を示しているものの、変位計による計測値は水準測量による計測値と比較して全般的に小さくなっていることがわかる。この理由としては、変位計の固定度やワイヤーのたるみ等が考えられるが、水準測量による方法でもある程度の誤差は想定されることから、ここではこれらを用いた誤差補正等は行わないこととする。

なお水準測量で 1 回の計測に要した時間は 32~40 箇所の測点に対して 7~8 分程度であり、予想以上に迅速な計測が可能であった。また 1/10mm の計測は技術的に困難と考えられたが、載荷前と除荷時の計測値の比較等から、かなりの精度での計測が可能であったことがうかがえた。

なお、本橋は斜橋であるものの橋長および幅員方向にはほぼ対称な構造であるため、理想的には載荷位置も対称な図-6 のケース 4 とケース 5、また図-4 のケース 2 とケース 3 は対称となるはずである。対称性が乱れている原因は主に当初からの構造的要素が大きいと考えられるが、劣化が生じてもこのような現象は生じるので、今後の検討では留意しておく必要がある。

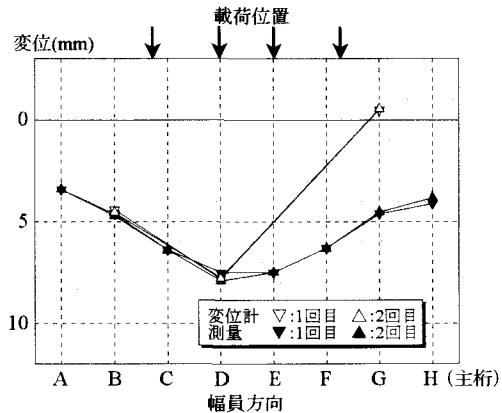
図-5 変位計と測量による計測結果の比較
(左岸側側径間中央断面・ケース 5)

図-5 は左岸側側径間に載荷したケース 5 について、同径間中央断面の変位計および水準測量によるたわみの計測結果を示したものである。G 枠に設置した変位計については試験後に動作不良が確認されたが、それ以外では両者の結果はほぼ一致していることがわかる。

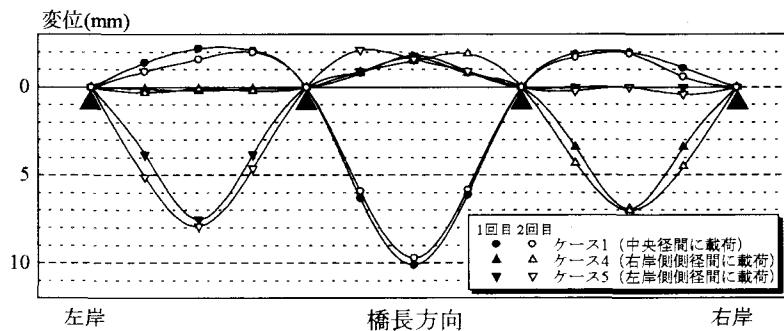
図-6 橋長方向のたわみ分布 (D 枝, 水準測量による)

図-6 はケース 1, 4, 5 における水準測量による D 枝のたわみ分布を示したものである。いずれのケースでも連続桁としての挙動が示されている。また、同一ケースでも 2 回目の方がよりその傾向が強いが、これは接合部のゆるみ等が原因と考えられる。このことから、このような試験では同一ケースの載荷を何度も繰り返す必要があることがわかる。

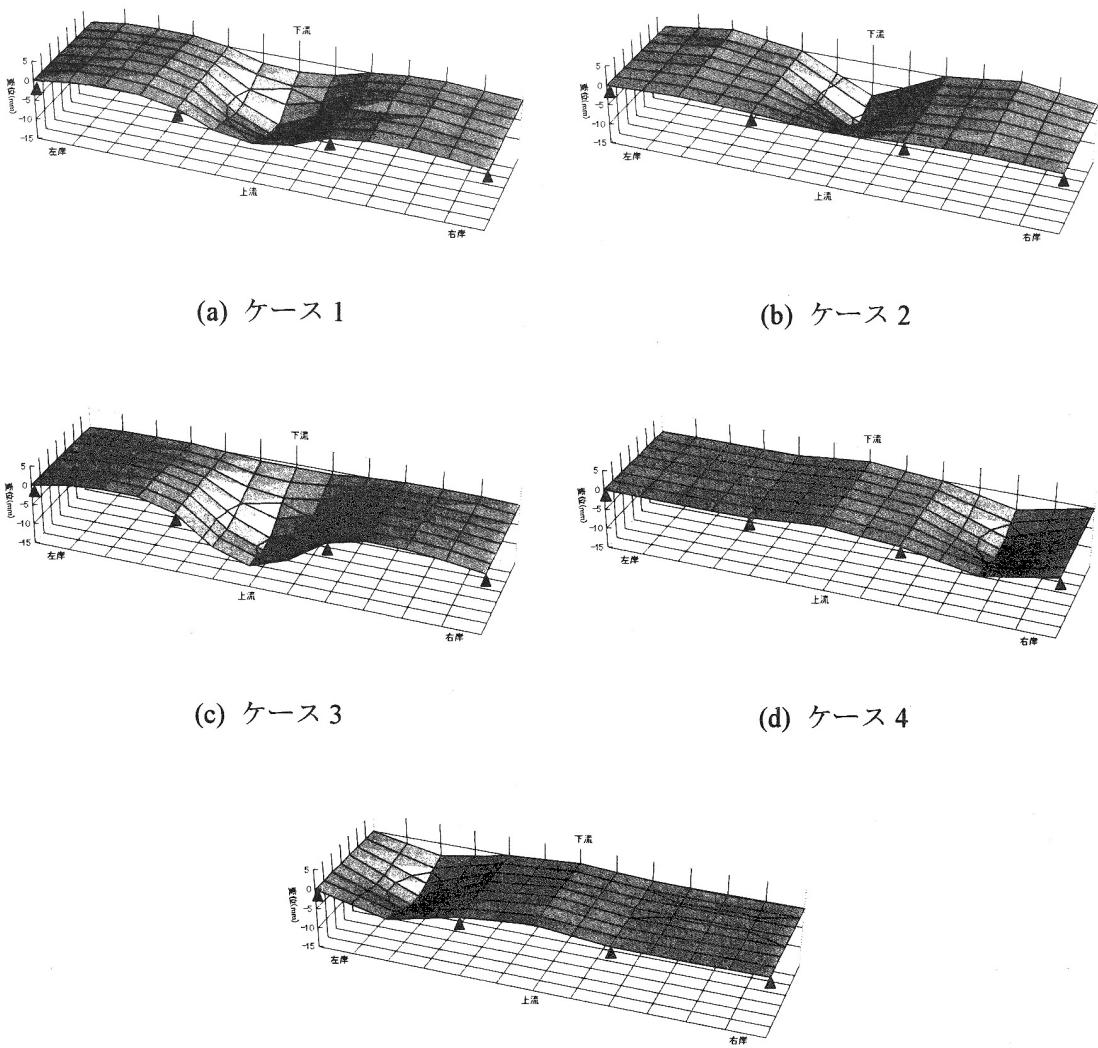
図-7 橋全体のたわみ挙動（水準測量による）

図-7 は各ケースにおける水準測量による橋全体のたわみ分布を示したものである。72 箇所のたわみを計測したため、橋全体のたわみを面的に捉えることができている。同様な計測を定期的に繰り返し、結果を比較することにより局部的な劣化をある程度診断・予測することができるようと考えられる。ただし、実際の維持管理においては客観的な判断基準も必要になるであろうから、数値解析等による検討も別途必要となるであろう。

○たわみ挙動を定期的に計測し比較することで、構造材の局部的な劣化を予測・診断することができるようと考えられる。ただし、実際の維持管理業務では客観的な判断基準が必要とされる場合も考えられることから、数値解析等による検討も別途なされる必要があるであろう。
