アーチ木歩道橋の健全度に関する経年変化

Investigation on time-dependent changes of the mechanical properties of arch timber pedestrian bridges

瀬崎満弘*, 今井富士夫*, 中澤隆雄*

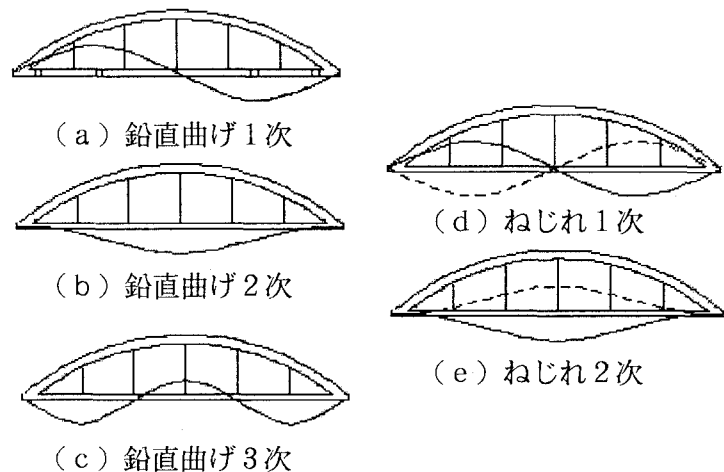
図-5 固有振動波形

実験より得られたデータを基に、パワースペクトルを求めて固有振動数を確定し、コヒーレンスと位相角から振動波形を決定した。固有振動数や波形を解析的には求めていないために、実験から得られた床版の振動波形を図-5に示している。

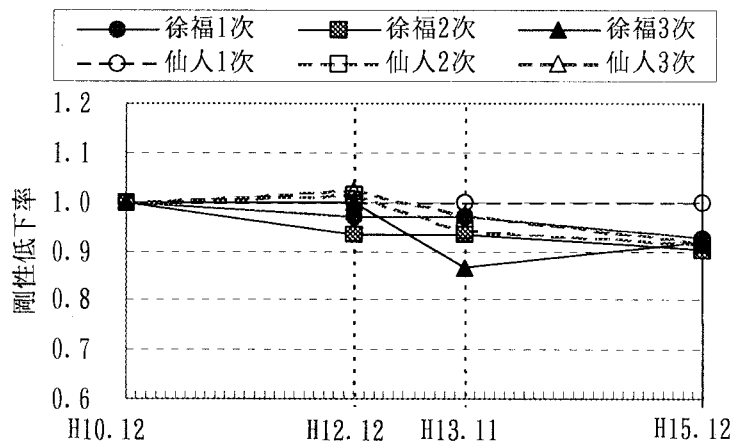
図-6 剛性の経年変化

図-6 は推定剛性低下率の経年変化を示したものである。表-3 で説明したように、これらはすべて曲げ振動から推定されるものであることから、図中の○次とはすべて曲げ固有振動数に関する次数を示している。

徐福橋では平成 12 年までは剛性に変動は観られないが、それ以降から徐々に低下しており、仙人橋では平成 12 年にも低下がみられる。平成 15 年 12 月にはいずれの木橋もほぼ同値の剛性低下となっており、その結果は表-3 に示すように 10% の剛性低下となっている。

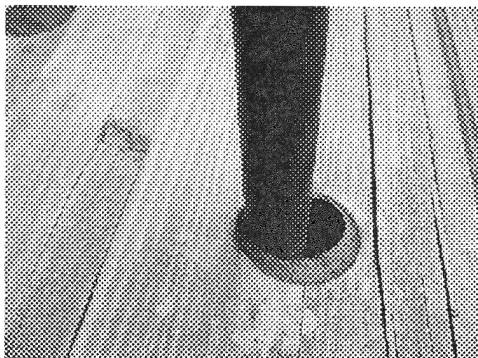
写真-4 吊材定着部のずれ

写真-4と写真-5は吊材と補剛桁の定着部の状況であり、写真-4の桁上面から判るように、吊材に大きなずれが生じてキャップに変形が生じており、上面の隙間から雨水が浸透し、底面キャップに水が溜まるような状況となっていた。

これらの変状は老朽化を防止する意味からも、何らかの手当は必要であると考えられる。

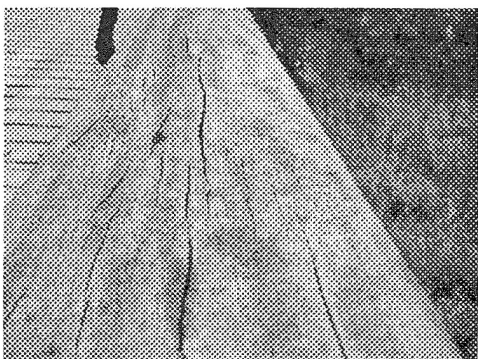
写真-6 高覧のひび割れとかび

写真-6は高欄上面の状況を示したもので、高欄には十分な防腐処理を行っていなかったために、カビやひび割れが発生しており、写真-7の桁と横桁と連結部では、接合鋼板自体のさびやその周辺の脱色や塗装剤のたれも確認された。
