## 第4分科会報告

## RC床版の維持管理

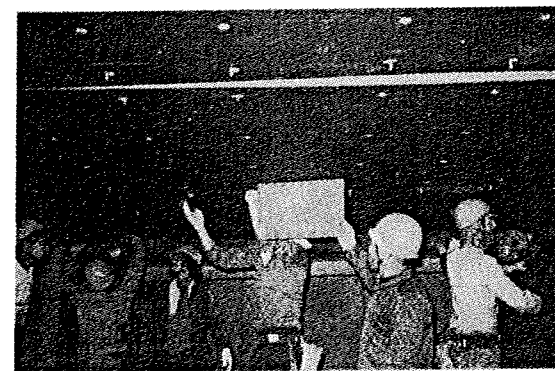
写真-2.2.3 鋼板取り付け状況  
鋼板接着面をシンナーで清掃した後、鋼板取り付けボルトで固定する。

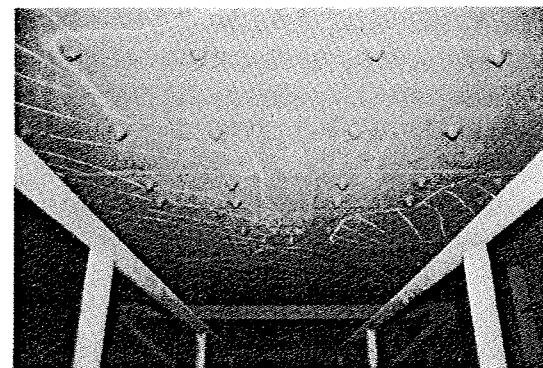
写真-2.2.7 鋼板はく離（不良音箇所の分布の一例）

鋼板接着補修済床版に対する疲労試験結果では、鋼板のはく離はハンチ部や鋼板の継ぎ目部から進行しているが、実橋の補修済床版では必ずしもハンチ部や鋼板継ぎ目に集中しておらず鋼板の広い範囲に分布しており、パネル全面に不良音が確認されるパネルも見られる。

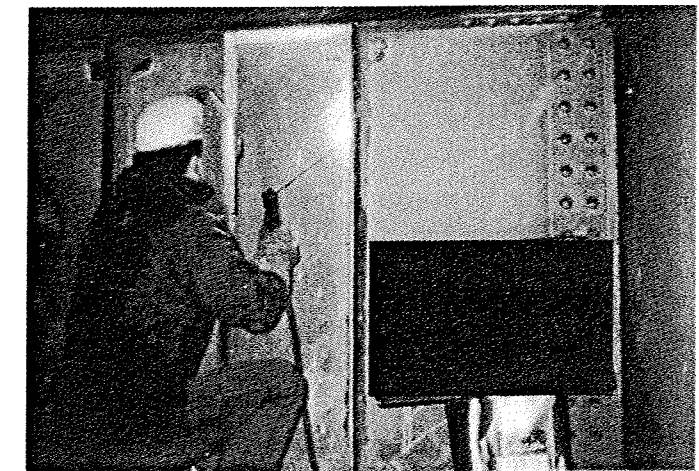
写真-2.3.1 横桁（既設）への補強材設置状況

第2段階では、新設の縦桁を設置するために既設の横桁に補強材を取り付ける。（写真-2.3.1）

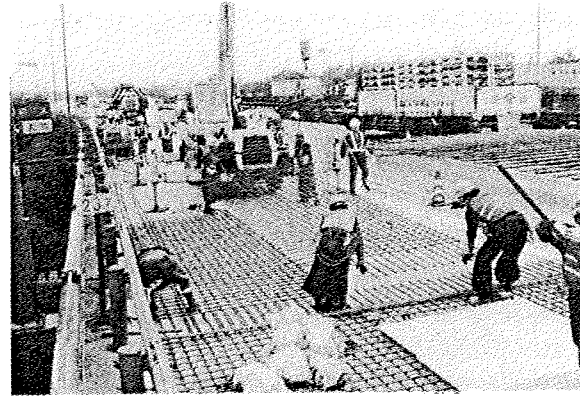
写真-2.4.3 鉄筋工（鉄筋補強上面増厚工法の場合）

(図-2.4.1) また、鉄筋補強上面増厚工法は、増厚コンクリートに補強鉄筋を配置し、曲げ耐力の向上を図る工法である。(図-2.4.2) 以下に各工法の特徴を記述するとともに、ここではこれらを総称して上面増厚工法という。

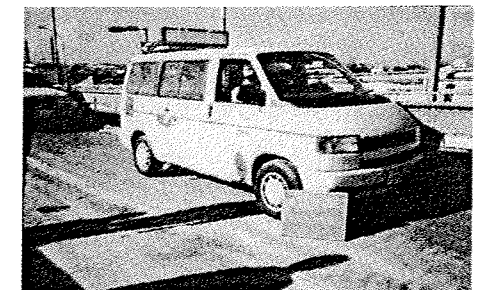
写真-5.2.1 車載型FWD

表-5.2.1 FWDの仕様

FWDタイプ	質量(kg)	計測方式	最大測定たわみ量	荷重(kN)
フェニックス	2,700	ジオフォン	5mm	49,78.4,98
コマンKM150	740	リニアゲージ	2mm	29.4,49,68.6
