# 不具合事例

(社) 日本橋梁建設協会 架設研究委員会  
宮地建設工業(株) 菅井 衛

鋼橋の架設は、その現場毎に環境、条件等が異なり一つとして同じ現場は存在しないと言える。従って事前の施工計画段階での調査・検討不足が、後の実施工に多大な影響を及ぼし、場合によっては事故につながるものもある。

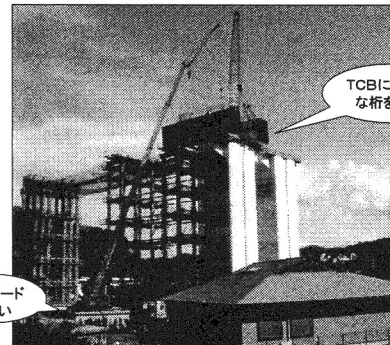
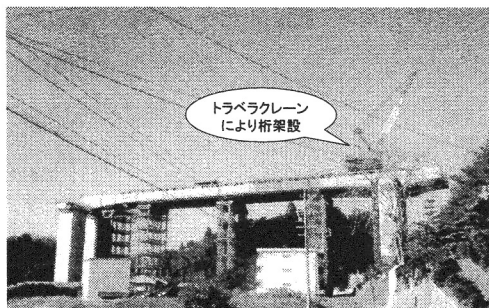
〈事例－１〉 架設ヤードの把握不十分

- ・ 大型クレーン作業に必要な作業ヤードが確保出来ない
- ・ 地組場所とクレーン配置の検討が不十分

事例(TCB工法→トラベラC工法)

トラッククレーンベント工法をトラベラクレーン工法に変更

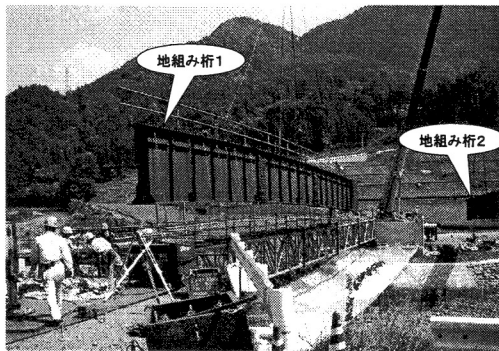
事例(トラッククレーン・ベント工法  
→一括架設+座屈防止トラス)

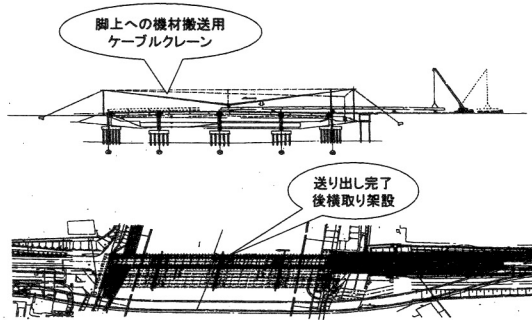
〈事例-5〉 困難な地形における送り出し工法  
にての発注

- ・中間橋脚への機材運搬設備に費用・工程  
がかかる
- ・組み立てヤードの確保が難しい

当初計画(送り出し+横取り工法)

【対処方法】  
送り出し+横移動工法をトラベラクレーン工法  
に変更(座屈防止トラス設置)

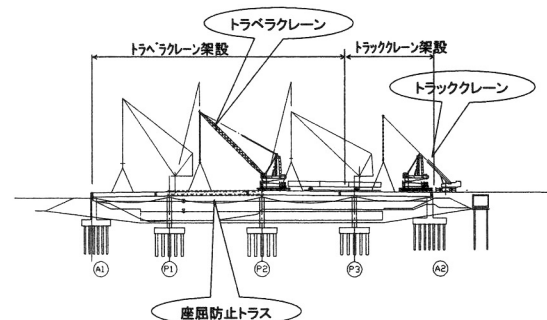
実施計画(トラベラクレーン工法)

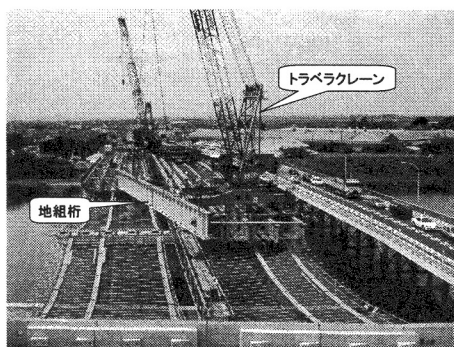
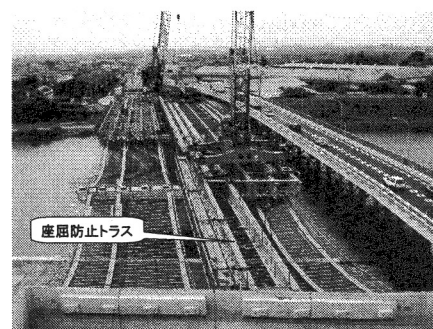
事例(送り出し工法→トラベラクレーン工法)

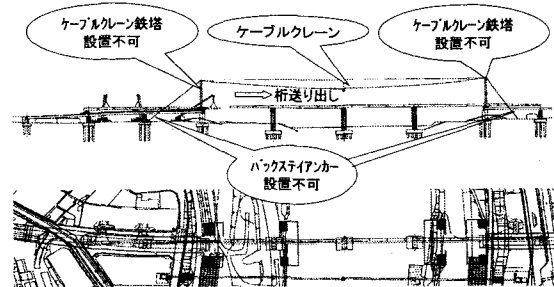
＜事例－6＞ 送り出し工法における河川内中間橋脚への設備設置方法の選定ミス

ケーブルクレーンによる発注であったが、アプローチ部が架設済みのため

- ・ケーブルクレーン鉄塔設置不可
- ・バックステイアンカー設置不可

によりケーブルクレーン設置不可

当初計画(ケーブルクレーン設置)

両岸からのトラッククレーンによる設備設置に変更

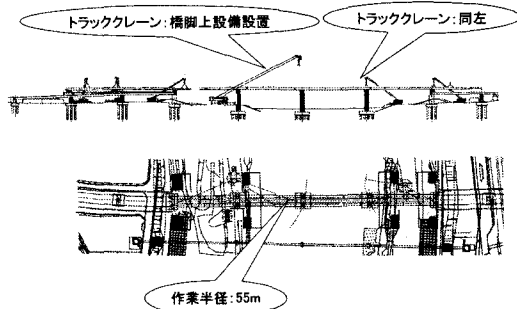
実施計画(トラッククレーン使用)

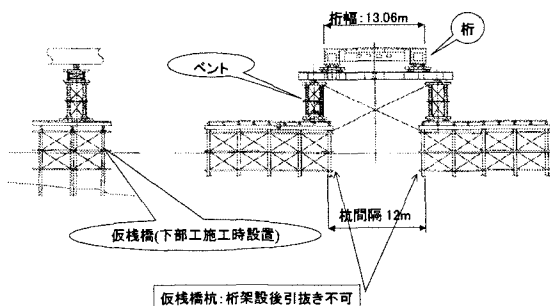
＜事例－7＞ 栈橋杭撤去方法の検討不足

桁架設後に栈橋の杭が一部引き抜き不可能

当初計画(仮栈橋: 下部工施工時設置)

- ・該当杭を桁架設前に撤去
- ・工事桁を使用して杭間隔を広げ、桁との離れを確保

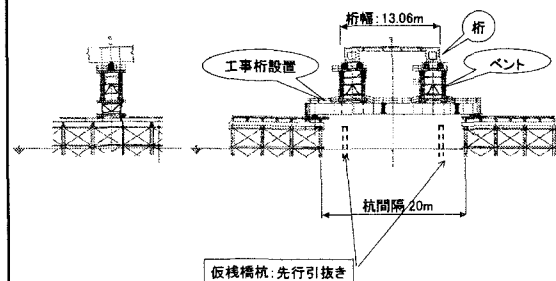
実施計画(該当杭先行引抜き・工事桁設置)

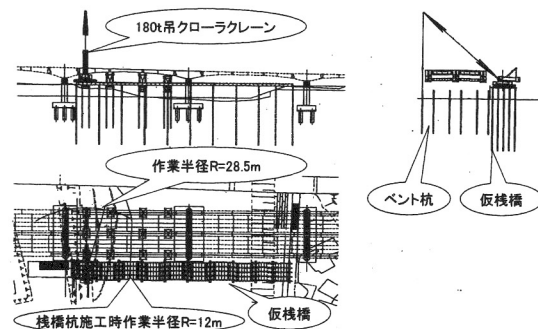
〈事例－10〉 ベントの基礎杭打ち込み用クレーン  
能力の検討不足

仮栈橋設置用50t吊クローラクレーンにて、ベント杭  
施工の発注であったが、ベント杭施工時の方が作業  
半径が大きくなり、施工不可能

実施計画(50tクレーン→180tクレーンに変更)

50t吊クローラクレーン  
→180t吊クローラクレーンに変更

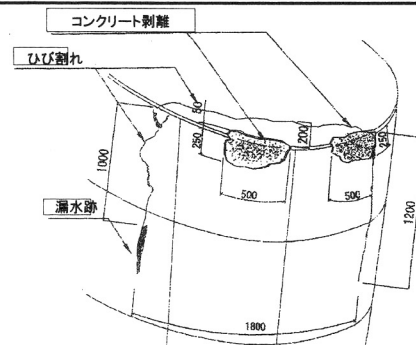
〈事例－11〉 ジャッキ設置位置の検討不足による  
橋脚コンクリートの損傷

ジャッキを橋脚端部に設置したためジャッキ操作  
によりコンクリートを損傷

ジャッキ位置が悪く橋脚コンクリートを  
損傷

橋脚に隣接してジャッキアップ用支保工を設置  
併せて桁本体を補強する

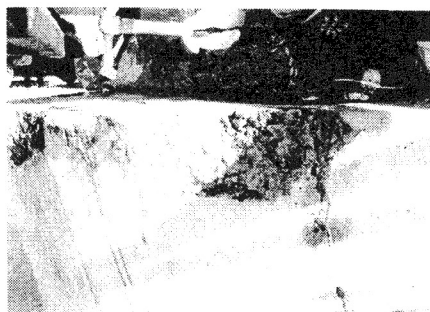
ジャッキ位置が悪く  
橋脚コンクリートを損傷

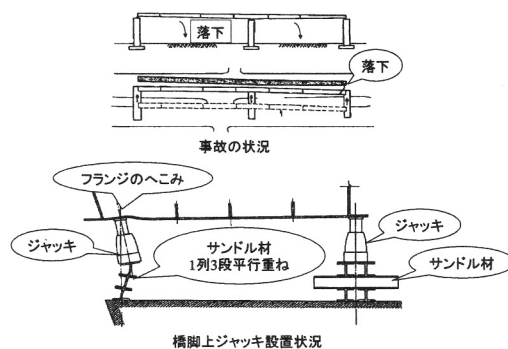
ジャッキ受け不備により発生した事故事例

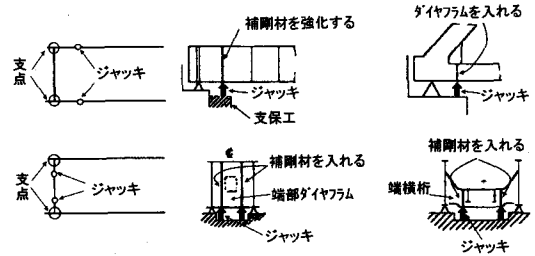
## 腹板及び端部ダイヤフラムに補剛材を取り付けた例

## 鉄道橋の場合のジャッキ受け

内規により設置を義務付け

1箇所のジャッキ受に作用する荷重

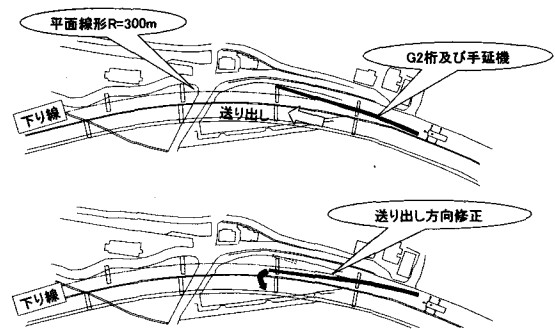
### <事例-12> 送り出し補強設計時曲線箱桁の影響無視

曲率 R=300m の曲線箱桁の送り出しに対し、発注図では曲率を無視した直線桁としての補強設計のみ

実施計画(その1)  
(R=300mに対応して桁補強・設備増大)

- ・ 平面骨組解析を実施し、水平補剛材の新規追加
- ・ 反力アンバランスに対し、カウンターウェイト設置

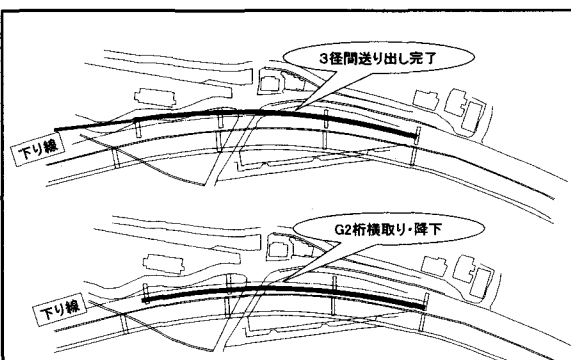
実施計画(その2)
