鋼床版橋梁の疲労損傷を対象とした調査点検手法の立案に向けた実橋調査

A Field Investigation of Orthotropic Deck Bridges to Draft Investigation of Fatigue Damages

川畑篤敬*, 井口 進*, 内田大介*, 松下裕明*, 玉越隆史**, 石尾真理**

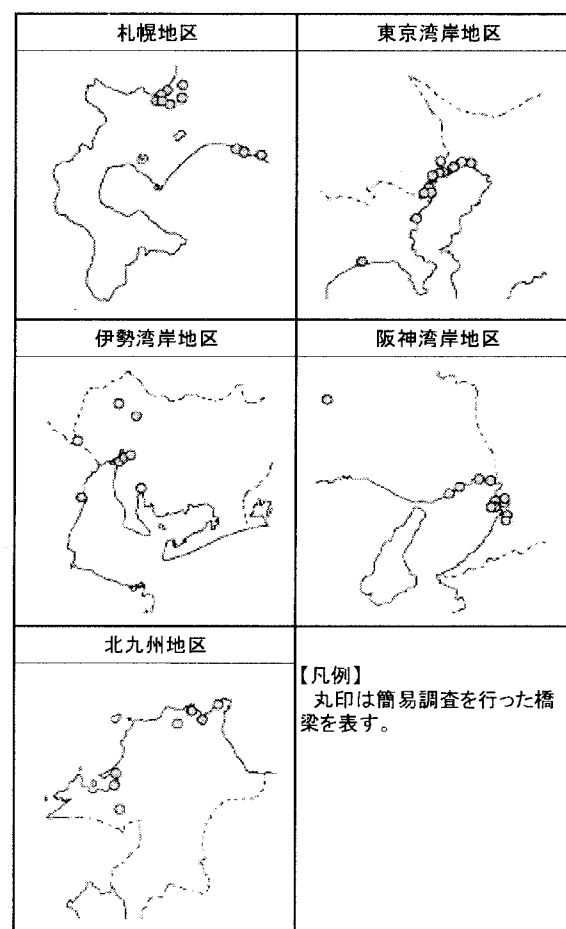
図-2 本研究にて簡易調査を行った橋梁

以上の手順により1次スクリーニングを行い、次に行う簡易調査の対象とした計53橋の位置を図-2に示す。

筆者らは、図-2に示した鋼床版橋梁について、簡易調査で確認した舗装の劣化と桁内調査で実際に確認した鋼床版の疲労損傷事例についてその関係を整理した。表-2に一覧表として示す。

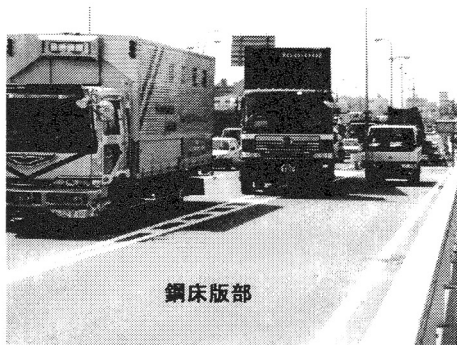
図-3 レーン変更をする大型車

交通状況とは、各車線が実際にどのような使用をされているか把握する。これは、橋梁の完成図書のみで把握することは困難であり、現地で確認することのみ把握できることである。例えば、大型車が第二車線から第三車線に頻りにレーン変更するケース（図-3）や前方にある交差点から先の交通状況によって、第二車線に大型車が集中しているケース（図-4）などが考えられる。これらは、橋梁の前後での合流や分離、交差点などの路線状況によって決定されるものであり、単に交通量を車線数で除することで車線あたりの大型車交通量が求まらないことを意味している。

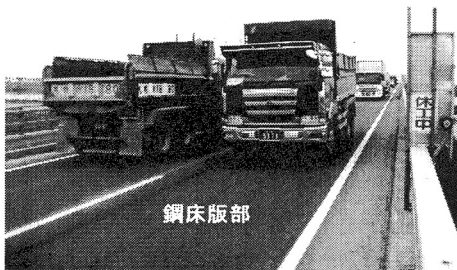
図-5 対面交通の大型車

舗装のわだち掘れなどの状態や目視調査から、大型車の輪荷重走行位置を確認する。路面の幅員が狭い場合や、片側1車線の対面交通の場合（図-5）、さらには簡易の壁高欄やガードレールが設置されている場合など、ドライバーの心理的に狭隘な印象を与え、走行位置のばらつきを小さくし、これが鋼床版の疲労に大きく影響するような場合もある。

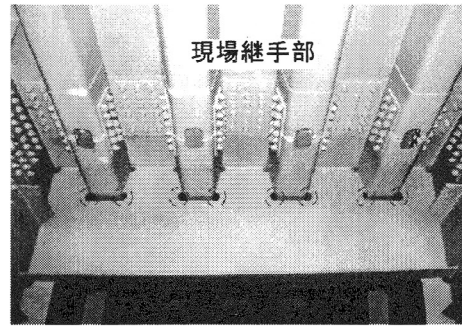
図-6 縦リブと横リブ交差部の調査重点部

例えば、デッキプレート貫通型クラックの場合、簡易調査において舗装に異常が認められた部分を調査重点部として、超音波探傷試験を行う。また、ビード貫通型クラックは、輪荷重直下の溶接線を中心に目視調査することが基本である。また、縦リブと横リブ交差部のスリット周辺の損傷については、縦リブ内部に設けられる密閉ダイヤフラムによる拘束が交差部の応力に与える影響³⁾を考慮して、図-6のように縦リブ現場継手部に隣接する交差部を重点的に調査する。

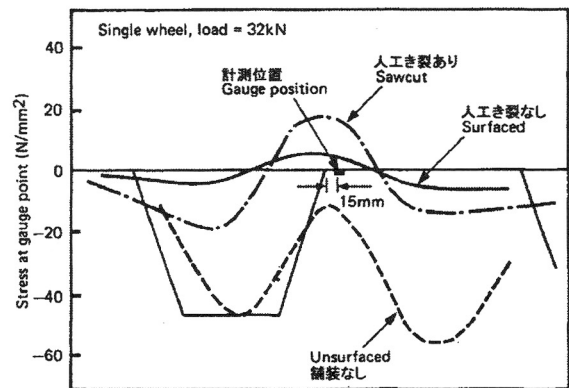
図-11 舗装に人工き裂を入れた場合の鋼床版の応力⁶⁾

複数確認されている。図-11 は、縦リブ溶接部位置の舗装表面に人工き裂（縦方向のひび割れ）を導入した場合の縦リブ溶接部近傍の応力変化を示したものであり⁶⁾、舗装のひび割れが鋼床版の局部応力を高めることを示唆している。つまり、舗装のひび割れ位置が桁内調査の際の目視調査において着目すべき部位になるといえる。
