双葉跳開橋・勝鬨橋の現状と今後

The present conditions and the future of Kachidoki-bashi (bascule bridge)

高木 千太郎*

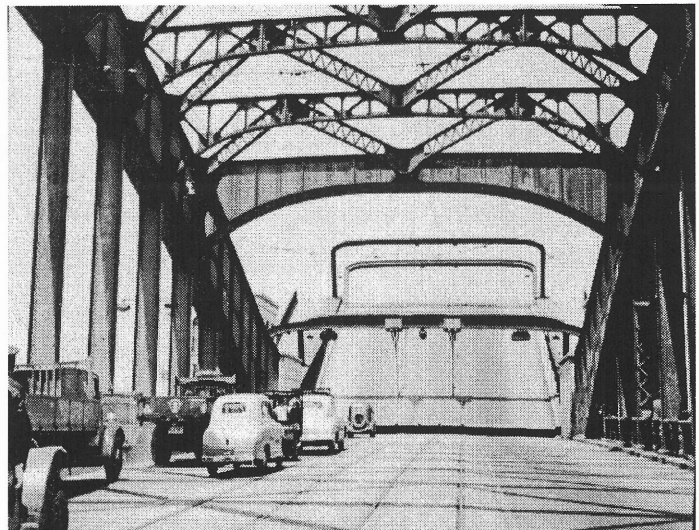
写真 - 1 跳開した勝鬨橋の路面状況

勝鬨橋は、昭和 15 (1940) 年 6 月に東京の隅田川河口に都内では 3 番目の可動橋として架設されたが、橋の左右が蝶の羽根のように跳開する双葉跳開橋 (シカゴ型固定軸双葉跳開橋) としては国内で最初であった。写真 - 1 は、勝鬨橋開橋時の橋上風景。
