錦帯橋古材の残存強度と診断法の検討

Discussion of ultimate strength and diagnosis on used members for Kintaikyo

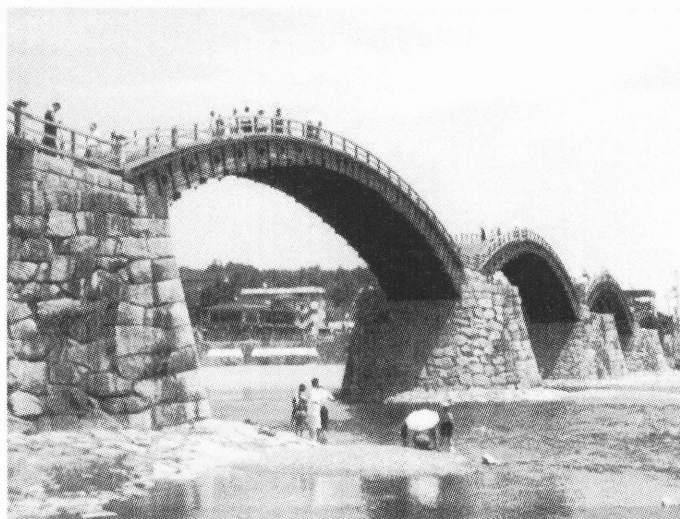
写真-1 錦帯橋

約300年もの歴史を有する錦帯橋(写真-1)は、著名であるのみならずその技術的価値が高く、名実共に我が国を代表する木橋である。しかしながら、木橋であるがゆえに耐久性は永遠の課題であり、これまでに多くの修理、架け替えにより維持されてきた。

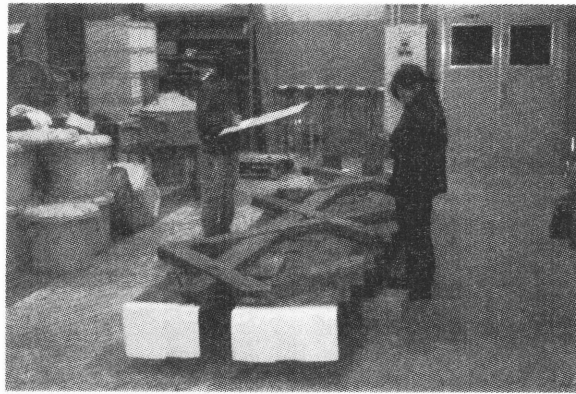
写真-3 目視による診断の様子

始めに基本的な診断法で部材の劣化をどの程度知ることができるかを試みた。そこでまず写真-3のように試験材の傍らに立った診断者による目視診断を行った。視距離は約1mであり橋梁診断で近接目視と言われるものに相当する。次にハンマーと千枚通しによる打診・触診を加えた総合的な評価を行った。視距離

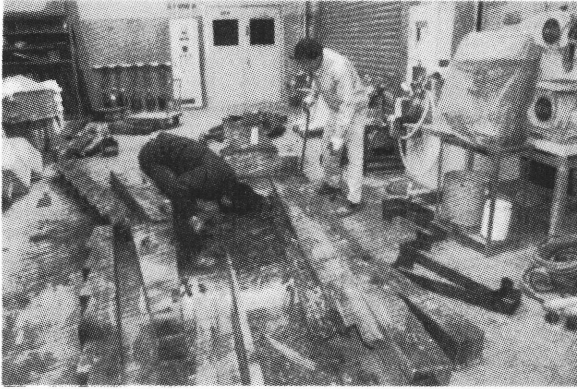
写真-4 解体の様子

最終的にはこのブロックの残存強度を調べるべきであるが、この形状のまま試験を実施することは難しく、また試験体も1つしかないため、解体することとした。写真-4はその作業の様子である。表面からは腐朽が認識できなかった部分も含めてかなりの部分で腐朽が進行していることがわかった。次に写真-5の各部材の比較的健全な部分から長さが800mmとなるように1本ずつ試験体采取了。写真-6はその一例であるが、いずれの部材もほぞ穴や長さ方向における断面変化があり、断面積は長さ方向で一様ではなかった。表-1は採取した試験体の諸元を示している。

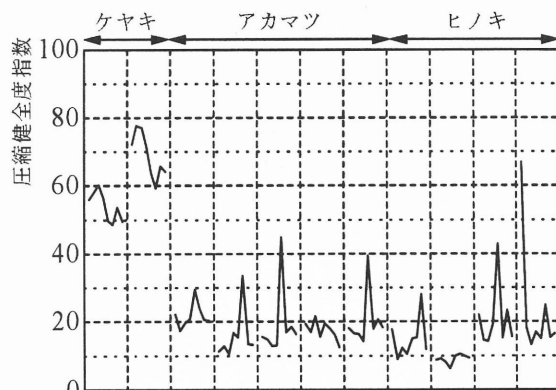
図-6 圧縮健全度指数の結果

図-6はその結果である。ここでは樹種による差が明瞭に現れている。またアカマツやヒノキの一部で見られる大きな値は節の影響によるものと考えられる。また図-7および図-8は圧縮健全度指数と超音波伝播速度およびピン打ち込み深さの関係を示したものである。圧縮健全度指数は両者と相関があることがうかがえる。
