第2章 鋼橋の点検・モニタリング技術の現状と課題

2-1. 橋梁管理機関別の点検

2-2. 鋼橋の点検・モニタリングに関するニーズ

2-3. 鋼橋の点検・モニタリングの実例

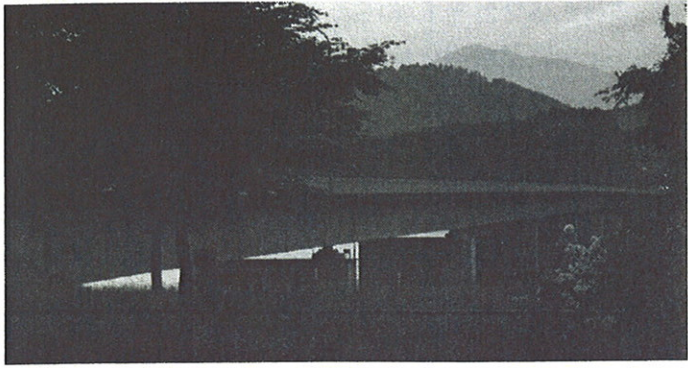
| <p>事例 1</p> | <p>点検通路がなく、橋脚上に降りるハシゴもないため、足場を設置しない限り橋脚上の支承周りに接近できない。</p> |

河川上の橋梁や都市部の高架橋などでは、足場がないと橋梁各部へのアクセスが出来ない場合がほとんどである。地震後の緊急点検では主に桁端部や支承周りに着目した点検が実施されるが、足場や高所作業車がないと桁端部や支承周りすらアクセス、目視ができない橋梁も多い(表.2-2-5の事例1, 事例2)。また、選定された構造形式によっては物理的にアクセスが困難という場合もある(事例3)。地震による損傷のほか、腐食などの問題が生じやすい桁端部や支承周りについては、足場や高所作業車を用いずにアクセス可能な設備を設けることが望ましい。将来的には、アクセスすることなしに状況を確認できる点検装置の開発が望まれる。

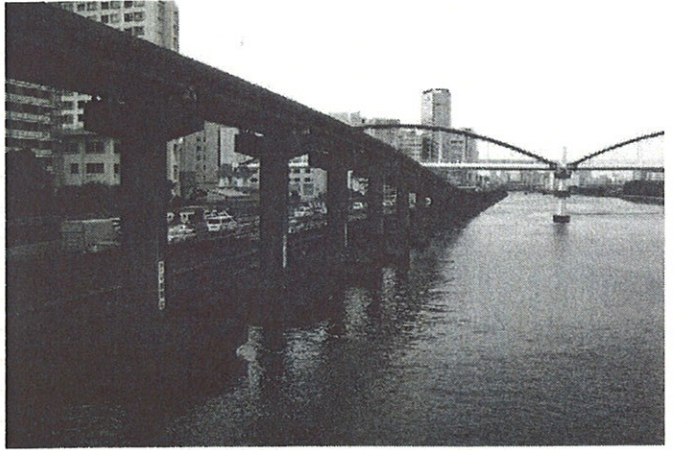
| <p>事例 2</p> | <p>高架下が運河で点検通路や橋脚上に接近する設備もなく、足場を設置しない限り橋脚上に接近できない。</p> |

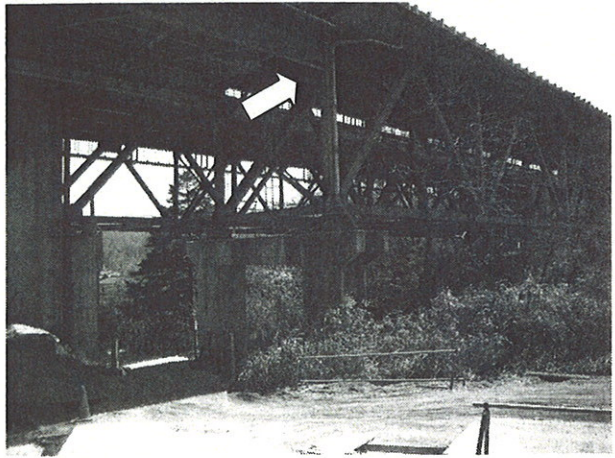
| <p>事例 3</p> | <p>トラス形式の桁に対して、隣の鈹桁がゲルバー形式で支持されている。高さがある為に近づいての支承点検が困難。</p> |

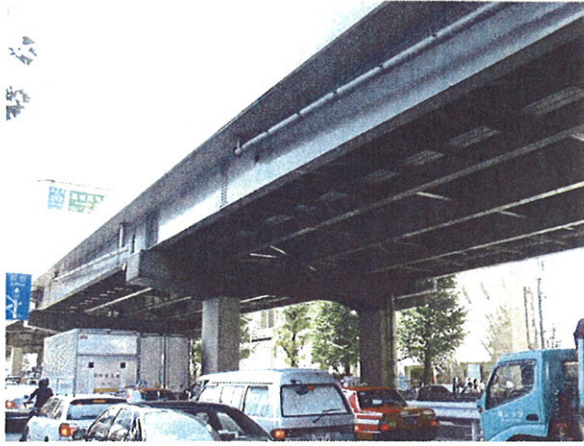
| <p>事例 4</p> | <p>高架下の街路の交通量が多く、規制が難しいため、橋脚の点検が困難。</p> |

近接目視点検では、桁下から高所作業車を用いて点検する場合も多いが、高架橋の下が交差点や交通量の多い幹線道路の場合は車線規制が困難であり、車からのビデオ撮影を繰り返しての点検が実施される場合がある(表.2-2-6の事例4, 5)。多大な労力を要しており、簡便な点検装置の開発が望まれる。桁下が駐輪場などとして使用されている場合も高所作業車の使用は困難となる(事例6)。

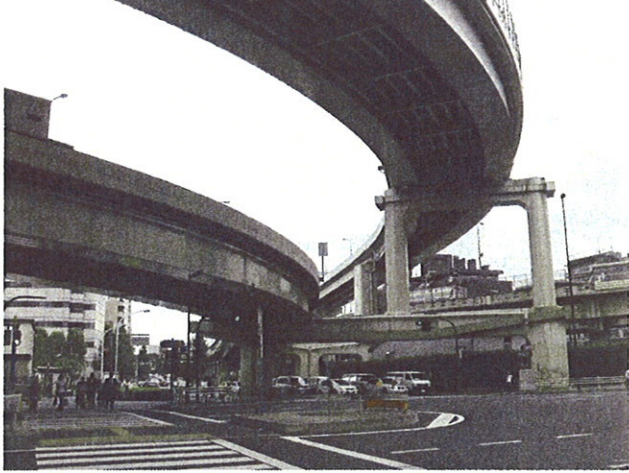
| <p>事例 5</p> | <p>交差点上は道路規制ができないため、代替案として走行車からビデオ撮影による点検を実施している。</p> |

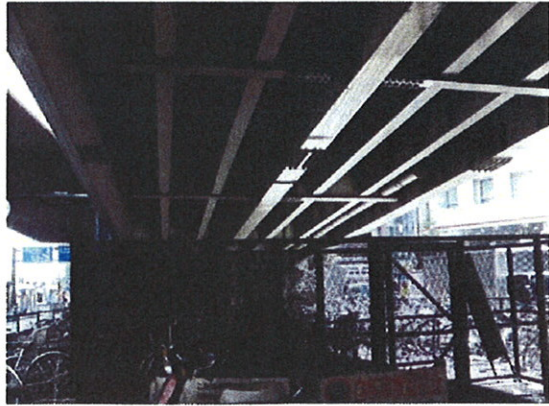
| <p>事例 6</p> | <p>高架下の駐輪場のために、高所作業車を使った床版、鋼桁の点検が困難。</p> |

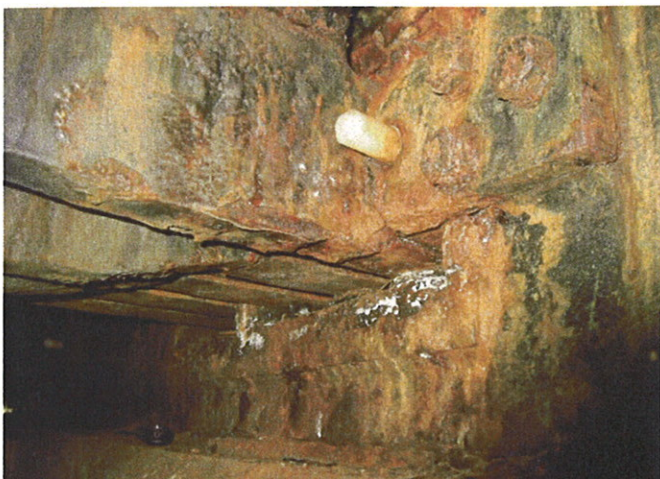
| <p>事例 8</p> | <p>伸縮装置サポートビームの支点付近に手や顔が入らないため、サポートビーム受け点の状況を確認できない。</p> |

接近できたとしても、物理的な条件により構造物を点検できない場合もある。表.2-2-7の事例7は箱桁内に設置されたケーブルラックが障害となり桁端にアクセスできない場合、事例8, 9は伸縮装置周りの構造が狭隘であるため内部の詳細な点検が出来ない場合、表.2-2-8の事例10は橋脚上に変位制限装置があり、支承の目視点検がしにくい場合である。この他、後から設置された落橋防止装置や裏面吸音板が障害となり桁内へのアクセスが困難となる場合もある。裏面吸音板の中に入る時に、高所作業車を使用しなければマンホールに入れない場合もある。マンホールの位置によっては下の街路を2車線以上規制しなければならない(事例11)。

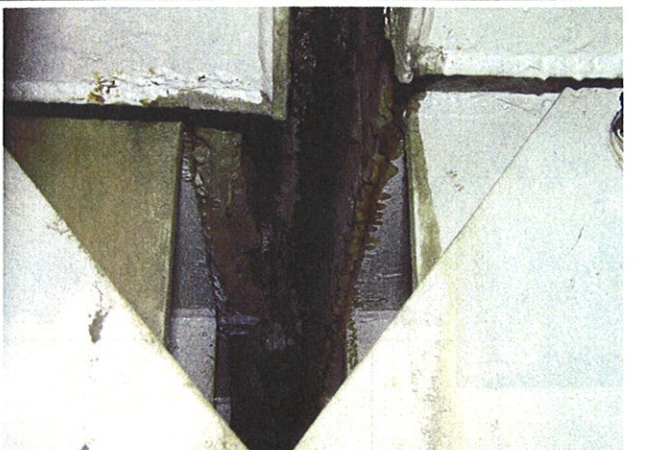
| <p>事例 9</p> | <p>桁端の伸縮装置部が狭隘であるため、目視点検が難しい。</p> |

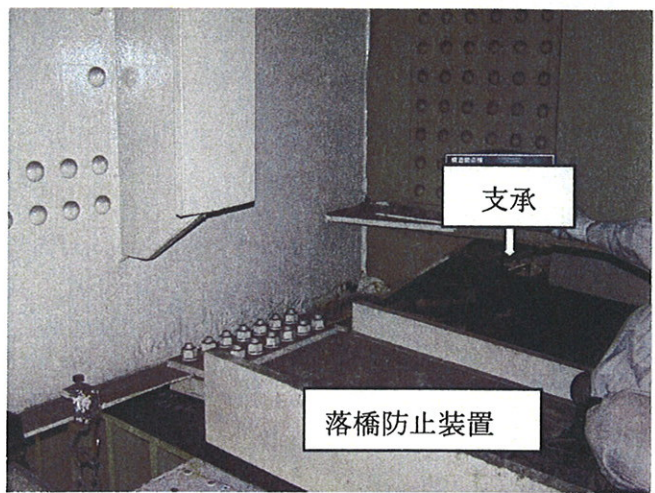
| <p>事例 10</p> <p style="text-align: center;">支承</p> <p style="text-align: center;">落橋防止装置</p> | <p>橋脚上に落橋防止装置を追加したため、桁端の目視点検および橋脚上の移動が困難。</p> |

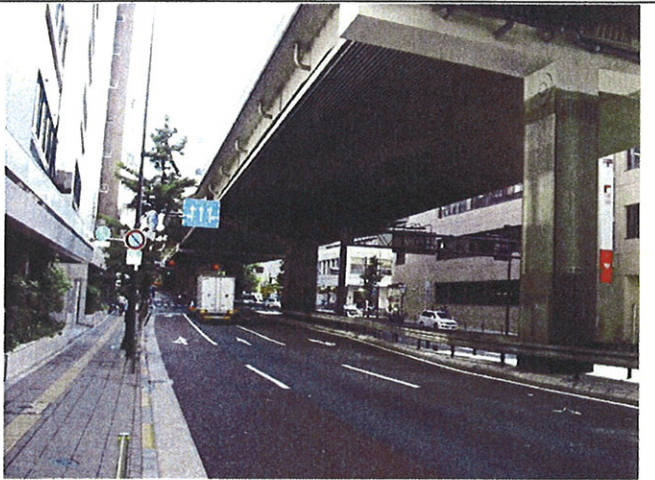
| <p>事例 11</p> | <p>裏面吸音板内に入るのに車線規制が必要である。マンホールの位置によっては2車線の規制が必要となる。</p> |

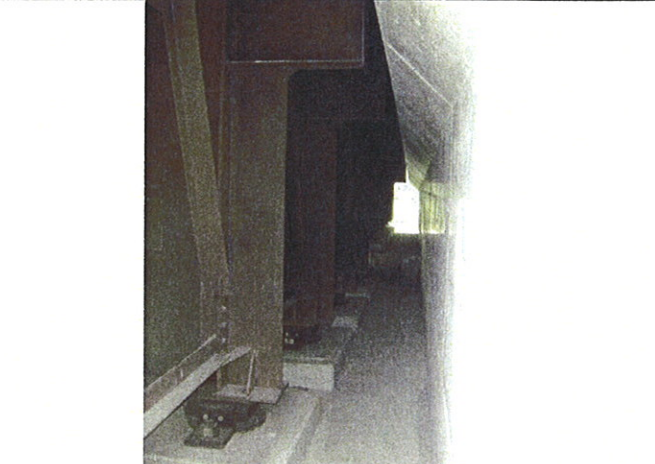
| <p>事例 12</p> | <p>桁端に大きな切欠があるため、橋脚上での行き来が容易にできる。</p> |

桁端の維持管理を考慮した構造としては、例えば表.2-2-8の事例12に示すように、桁端部に切欠が設けてあれば、脚付点検通路がなくとも主桁間を行き来することが容易であり、効率的な点検が可能となる。

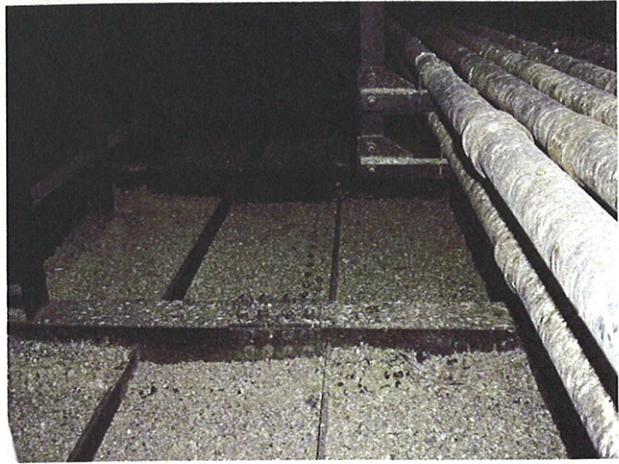
| 事例 13 | | <p>箱桁内に鳩が侵入したため、箱桁内が著しく汚れている。</p> |

橋脚上や箱桁内は、鳩の死骸や、糞の堆積により汚れている場合が多い(表.2-2-9の事例13, 14, 15)。特に、箱桁内に鳩が侵入した場合は著しく汚れる。事例13は箱桁内に鳩が侵入し、鳩の糞が数十cm堆積した例である。箱桁内に鳩の侵入を許さない設備が必要である。マンホールに扉をつけることは当然のこと、ケーブルラックを桁内へ引き込む位置や、比較的大きなスカラップなど、鳥の侵入が可能な隙間も塞ぐ必要がある。また、鳩が侵入、汚れてしまった場合について、簡易な清掃方法があると良い。

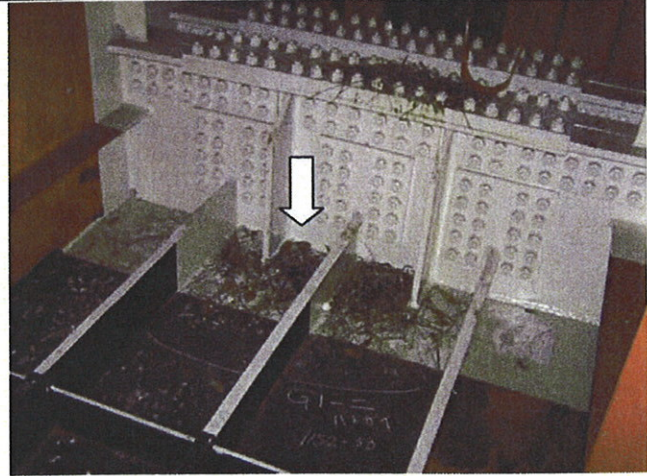
| 事例 14 | | <p>鳩害。 鳩の死骸あり。</p> |

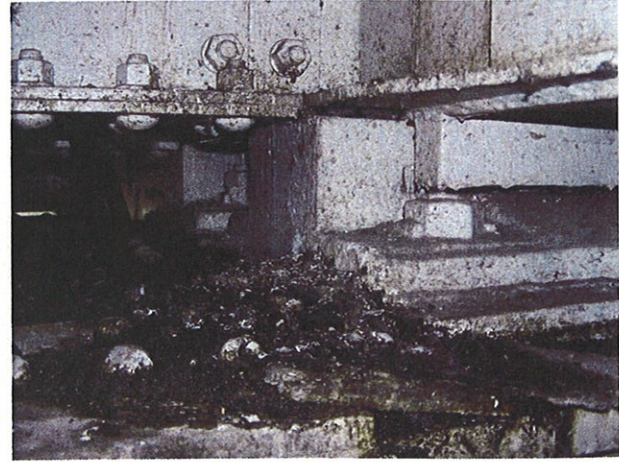
| 事例 15 | | <p>支承の周りが鳩の糞で覆われており、点検が困難。</p> |

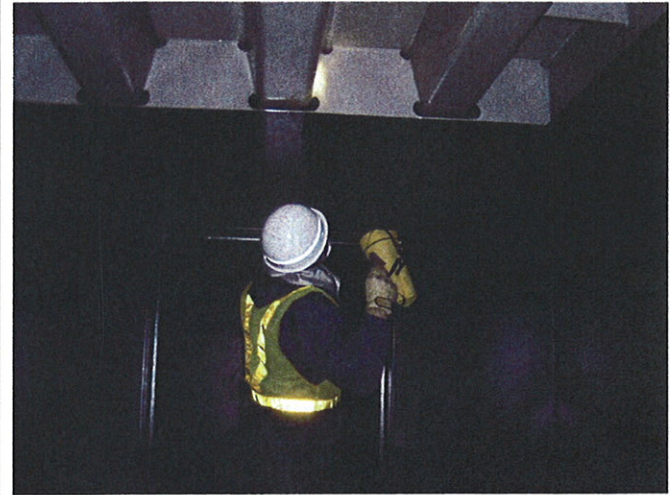
| 事例 16 | | <p>床版の点検では終始上向きの姿勢となり、首が痛くなる。またこの場合、桁高が高いため接近目視に脚立が必要となる。</p> |

床版点検における写真撮影、スケッチを行なう際に、格間毎に上向きの作業となるため、首が痛くなる(表.2-2-10の事例16)。また、マンホールの設置位置や構造が適切でないため、マンホールの開閉、点検員の出入りが困難な事例も見られる(事例17)。また、塗装足場を使うことも多く、格間毎に中断足場があり、一度に格間全体を撮影できない場合があるが、そのような場合においても簡易な撮影、診断方法があると良い。

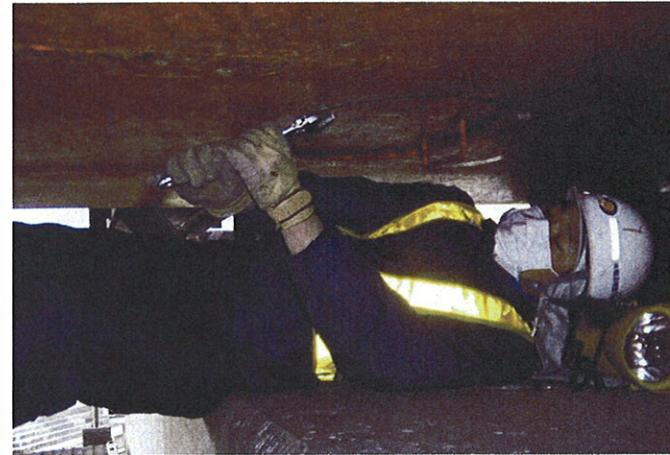
| 事例 17 | | <p>マンホールの位置で桁と下部工の隙間が狭く、出入りが困難な上、マンホールの開口にボルトをはずす必要がある。</p> |

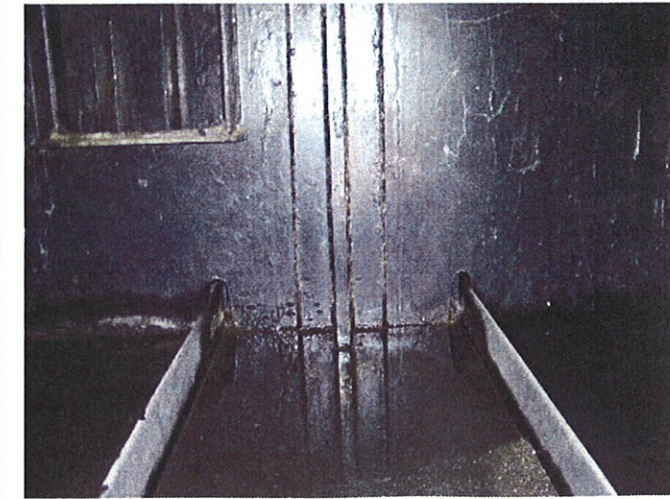
| 事例 18 | | <p>桁端が滞水しており、点検が困難。</p> |

その他、橋脚内や箱桁内部では滞水の排除が必要な場合もあり(事例18)、特に橋脚内では酸欠対策が必要となる場合もある。

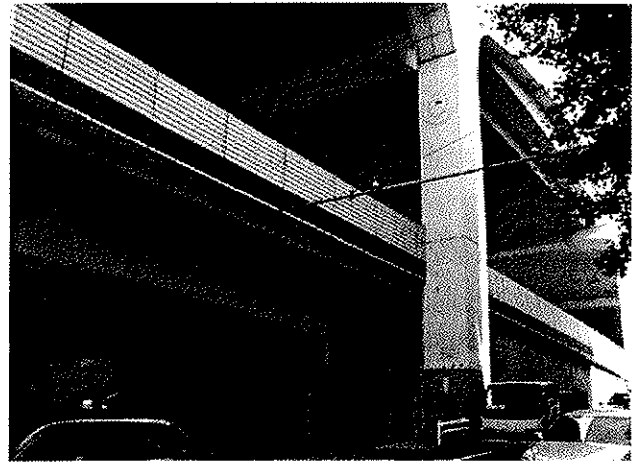
| <p>事例 19</p> | <p>裏面吸音版があるため、遠望から鋼桁や床版の目視ができない。</p> |

遠望目視点検では、桁下から双眼鏡などの簡易な装置を用いて鋼桁、床版の状態を確認するが、付属物や桁下の設備が障害となり、遠望からの目視点検が出来ない場合も多い。表. 2-2-13 の事例 19 は裏面吸音版が障害となり鋼桁や床版が桁下から確認できない事例、事例 20 は電線設備が障害となり桁、支承周りの遠望目視が出来ない事例、事例 21 は桁の落橋防止装置が障害となり桁端部の遠望目視が出来ない場合である。

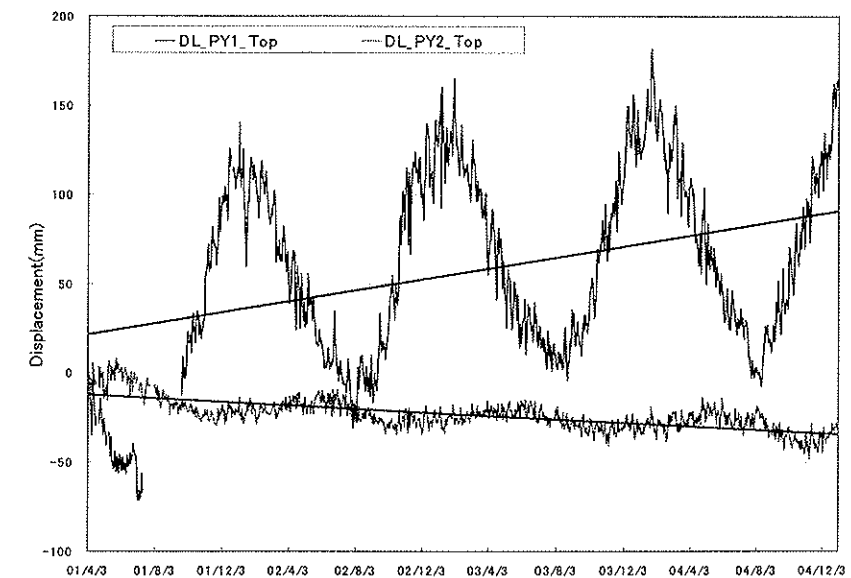
図 2-3-4 主塔傾斜変位

斜張橋の二つの主塔の傾斜の変化を図 2-3-4 に示す。年間周期の温度の影響変化と共に長期的には趨勢分析を通してわかるように、Creep と乾燥収縮によって PY1 は Tangjin 方向、PY2 は Pyeongtaek 方向に緩やかに傾いていることが分かる。

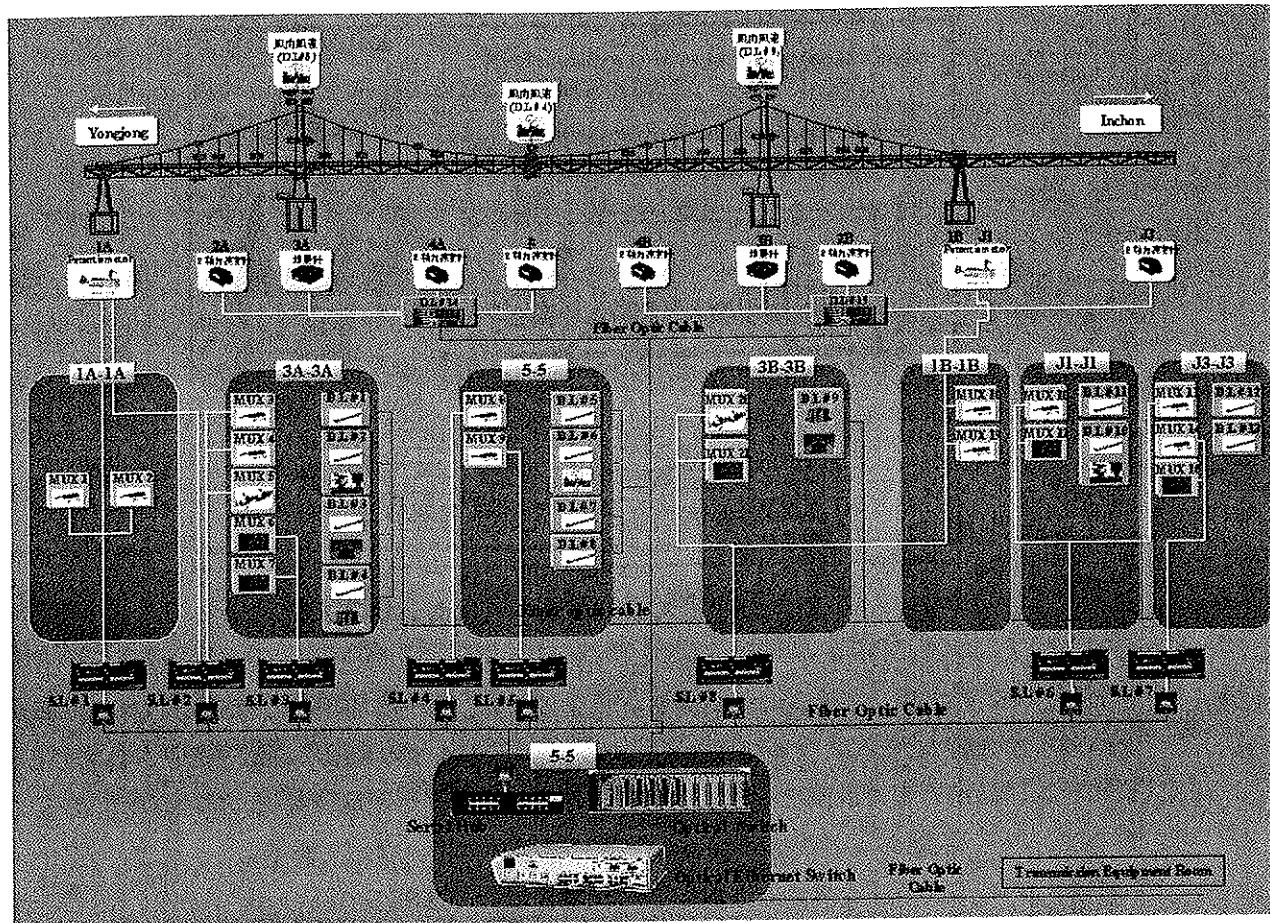
図. 2-3-8 データ収集及び光通信 network システム

データ収集 (DAQ) システムは橋梁上に設置された静動的 Data-Logger であり, 使用された Data-Logger は総 23 個 (静的 8 個, 動的 15 個) で光通信網を通して繋がっている。図. 2-3-8 に吊橋の主要位置で設置されたデータ収集及び光通信 Network System を示した。DAQ System はセンサより信号を収集し, Digital 信号に変換した後, 光ケーブルを通してデータ処理及び分析システムへ伝送する。
