第 I 編 遺産としての評価

1. 明治橋の概要

1.2 構造概要

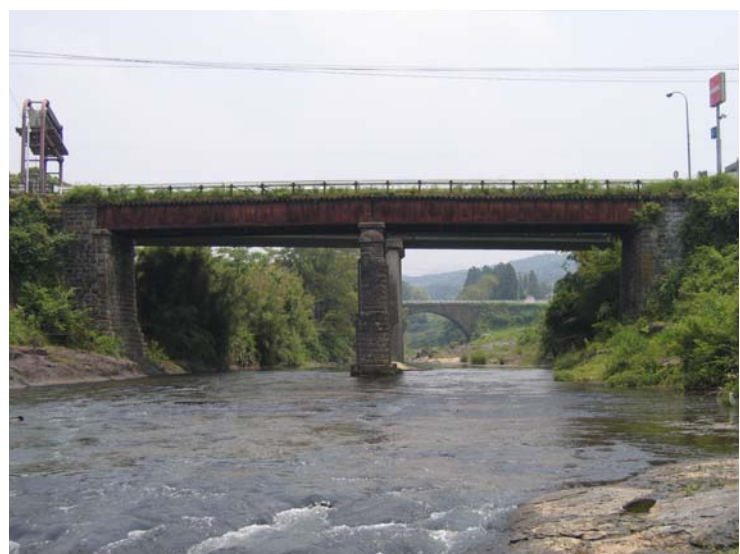
写真-1.1.2 現在の明治橋の状況

明治橋の完成当時の状況は，当時の資料によって知ることができる．明治 35（1902）年 10 月発刊の「大分県案内(1902)」では完成当時の状況を掲載している(写真-1.1.1 参照)．現在(写真-1.1.2 参照)と同じ波形の床版が写っており，明治橋の床版は完成時からトラフ床版であったことが分かる．地元の小学校には郷土誌 [都松尋常高等小学校，1916] が保管されており，また，内務省土木局の統計年報によって明治橋の工事費や設計者，重要性等，当時の状況について知ることができる．

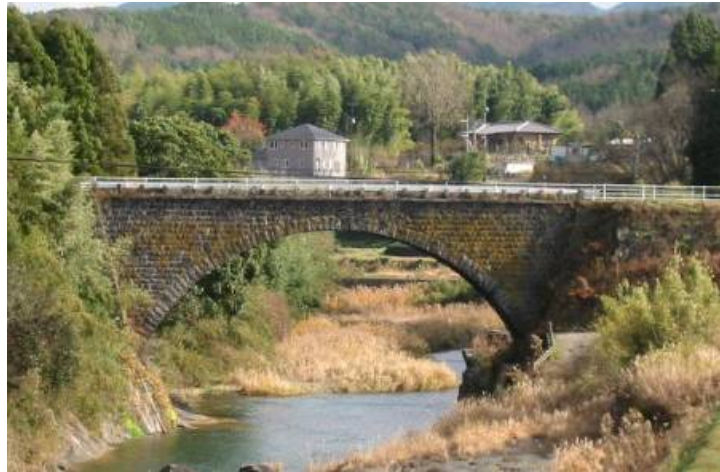
写真-1.1.3 明治橋付近の石橋（仮屋橋（旧安政橋））

大分県は現存する石橋の数が国内で最も多く，明治橋の付近にも古くから架かる石橋が現存している(写真-1.1.3 参照)．明治橋の橋脚も石でできている．一方で，日本の近代製鉄は明治 34（1901）年に官営八幡製鉄所で誕生したばかりであり，当時の鋼材は非常に貴重であった．このような中，明治橋がなぜ鋼橋となったのか，興味深いところである．

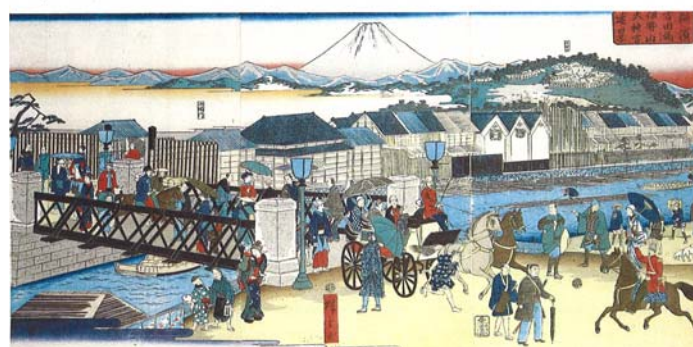
写真 - 2.2.2 吉田橋(横浜)明治2年(1869)
[日本橋梁建設協会, 2004]

(写真 - 2.2.1, 錬鉄製, 明治元(1868)年, 蘭人フォーゲルの設計), 吉田橋(写真 - 2.2.2, 錬鉄製, 明治2(1869)年, 英人プラントンの設計)など, 都市内の交通, 主として馬車や荷車などの交通確保を目的とした橋梁が輸入された錬鉄材によって建設された。

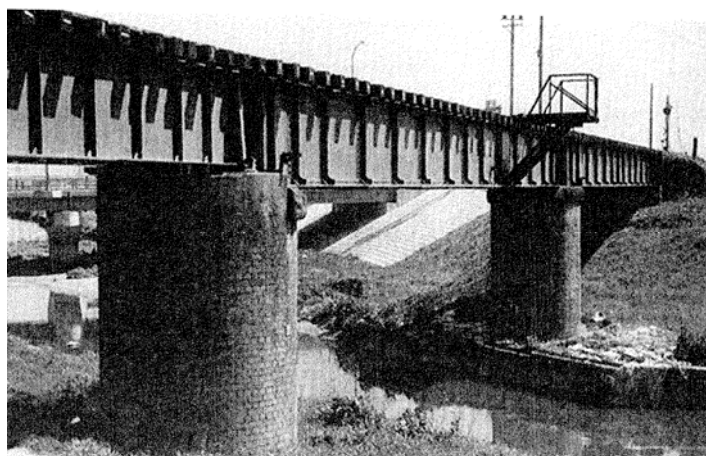
写真 - 2.2.3 ポータル型 作 30 年式の鉄道橋
[大田ら, 2006]

ちなみに、ポータルは明治 17 (1884) 年に 100ft と 200ft の錬鉄製トラスも設計しており、ポータル型トラスとしてこれも長く標準としての役割を果たした。参考までにポータル型の作 30 年式鉄道橋 (鋼鉄桁) を写真 - 2.2.3 に示す。また写真 - 2.2.4 に示すように、明治橋の主桁はこの主桁の形と酷似していることがわかる。

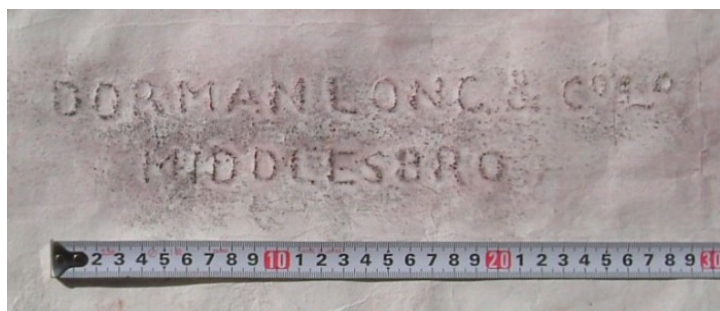
写真 - 2.3.1 波型プレートの刻印
(長田大輔氏採拓)

この波型プレートには英国の東海岸の MIDOLESBRO という英国の地名と DORMAN LONG 社の刻印(写真 - 2.3.1)が見られた。よってこの刻印から，このプレートは英国からの輸入されたものであると考えられる。さらに主桁や対傾構についても成分分析の結果，同様の成分の鋼材が用いられているため，波型プレートと同様，英国から輸入されたものであると考えられる。

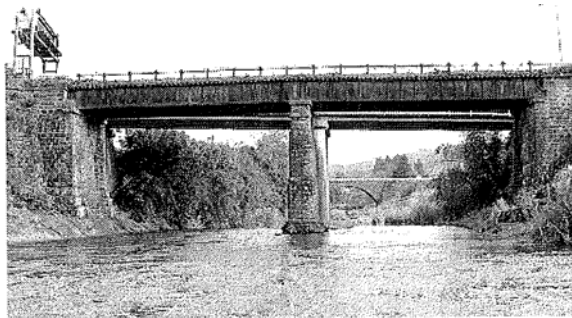
写真 - 3.2.1 明治橋

写真 - 3.2.1, 図 - 3.2.1 を見て分かるように, 明治橋は 2 径間の鉸桁である (ただし, 床版は連続している). 2 主桁構造であり, 主桁間隔, すなわち床版支間は 4.88m (16ft) となっている. また, 床版にはトラフ床版が用いられており, 合成床版の趣を見せていることも, 最近の少主桁構造に似通った部分がある.

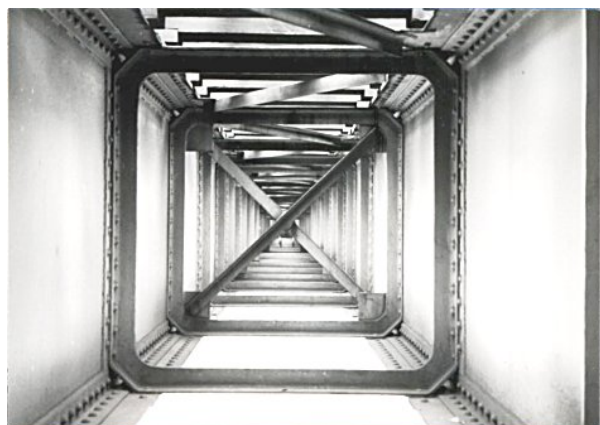
写真 - 3.2.4 多摩川橋梁の補強
[土木学会，2004]

ちなみに明治 22 (1889) 年建設のポータル型鉄道橋である中央線多摩川橋梁では，その橋軸直角方向の剛性不足が指摘されたためか，現在は補強して供用されている．桁間は J スティフナーと水平材が接続されて矩形状の対傾構を形成しているが，この矩形に X 型のブレースによる補強をして供用されている (写真 - 3.2.4) [土木学会，2004] ．

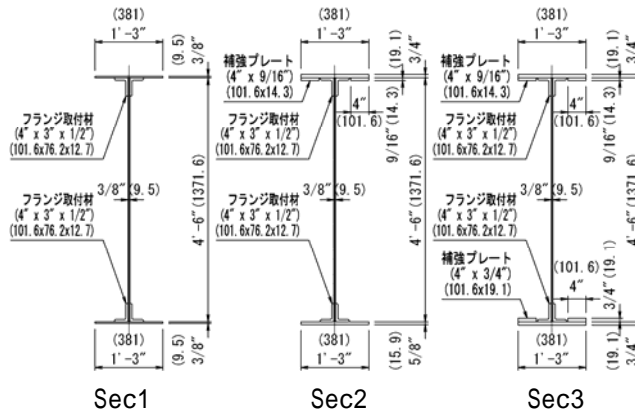
図 - 3.2.3 明治橋の主桁断面 (推定板厚)

明治橋は同支間の単純桁 2 連から構成される 2 径間の橋梁であり，主桁断面は支間中央で対称となっている．構造・損傷度調査 [杉原ら，2004] での板厚は，経年変化における腐食等の影響から建設当時から減少していると考えられるため，この点を考慮して建設当時の板厚を推定すると，図 - 3.2.3 および図 - 3.2.4 のようになる．明治橋の主桁フランジは数枚の鋼板を重ねて構成されており，3 種類の断面に分類できる．各断面の断面性能を表 - 3.2.1 に示す．なお，非合成桁と考えて床版の剛性や応力分担は考慮していない．

桁長	53'-2" (16205.2)				
支間長	9" (228.6)	51'-8" (15748)			9" (228.6)
対傾構間隔	2'-11" (889)	9' (2743.2)	9' (2743.2)	8'-11" (2717.8)	9' (2743.2)
垂直補剛材間隔	1'-2.5" (368.3)	7 x 3' = 21' (7 x 914.4 = 6400.8)			2'-11" (889)
断面番号	Sec1	Sec2	Sec3	Sec2	Sec1
上フランジ断面長	10'-11" (3327.4)		29'-10" (9093.2)		10'-11" (3327.4)
上フランジ板厚	3/8" (9.5)		3/4" (19.1)		3/8" (9.5)
上フランジ補強材			2-FB 4' x 9/16" (101.6 x 14.3)		
腹板継手長	8'-2" (2489.2)	7'-11" (2413)	9'-9" (2971.8)	9'-9" (2971.8)	7'-11" (2413)
腹板板厚			3/8" (9.5)		
下フランジ継手長	13'-10" (4216.4)		24' (7315.2)		13'-10" (4216.4)
下フランジ断面長	10'-11" (3327.4)	8'-9" (2667)	12'-4" (3759.2)	8'-9" (2667)	10'-11" (3327.4)
下フランジ板厚	3/8" (9.5)	5/8" (15.9)	3/4" (19.1)	5/8" (15.9)	3/8" (9.5)
下フランジ補強材			2-FB 4' x 3/4" (101.6 x 19.1)

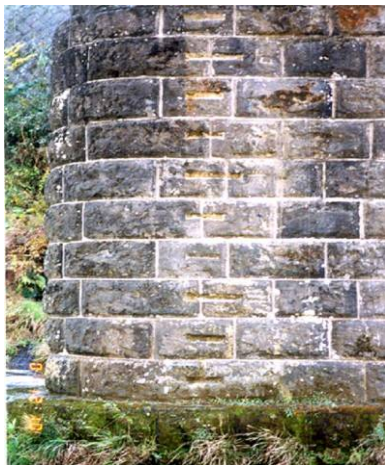
写真 - 3.3.1 橋脚石の切り込み

橋脚の石積みは 28 段確認することができ、1 段あたり約 30cm である。石積みは極めて堅牢で、破損した箇所は見受けられない。また、橋脚の石には一段ごとに浅い掘り込み溝があり（写真 - 3.3.1）、さらに溝の脇に三段ごとに漢数字を刻んである（ただし、十八段目の次は二十三段目）（写真 - 3.3.2）。この掘り込み溝が刻まれた目的は定かではないが、河川の水位を知る目安として用いられたのではないかと推測される。

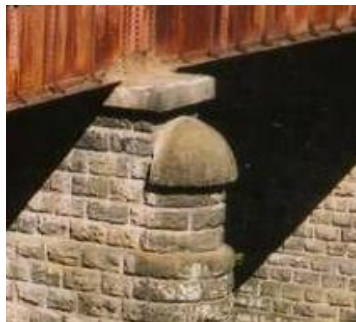
写真 - 3.3.3 石板沓座と水切り

その他、形状の特徴としては図 - 3.3.1 の左図にあるように橋脚は高さ方向におおよそ 3m ごとに計 2 回の段落とし（脚の断面が高さにつれて小さくなるような変化）が設けられている。さらに、脚の沓座には平らな石板が用いられていること、脚の幅員方向張り出し部の天端は水切りの目的からかコンクリートで滑らかな球面状に仕上げられていること（写真 - 3.3.3）など、特徴的な形状を呈している。鉄道のレンガ積み脚にこのような例はあるが、道路橋で石積み橋脚が使用され、かつ、このような沓座や水切りが現在もなお残存し、まだ供用されている例は極めて珍しいと考えられる。

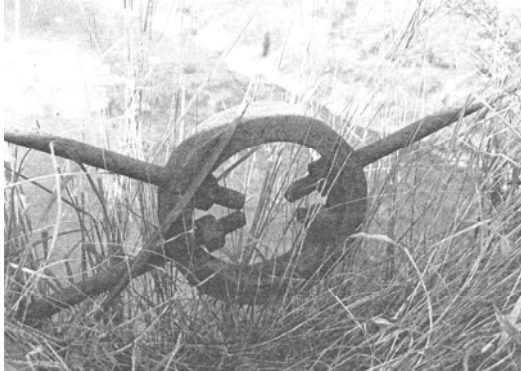
写真 - 3.4.1 高欄ブレースと円形金具

高欄，柱材の外観を 3.2 節の図 - 3.2.1 および写真 - 3.4.1，3.4.2 に示す．ロッドと円形の金属，柱からなり，材料調査の結果，高欄ブレース，高欄支柱は鋳鉄製，ボルト・ナット（高欄支柱へのブレース取付部）は鍛鉄製であることが分かっている．自動車などまだ日本ではほとんど見られなかったであろうこの時代に，道路橋の高欄がどのようなものであったかが分かって興味深い．

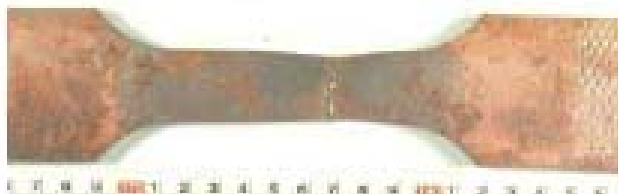
写真-4.1.12 引張試験片外観

サンプル	上降伏点 (MPa)	下降伏点 (MPa)	引張強さ (MPa)	伸び (%)
-1 対傾構	299	296	430	31
SS400 の実例	291	-	440	30
JIS G3101 SS400	245 以上		400 ~ 510	21 以上
