積雪寒冷地における RC 床版の疲労耐久性に関する研究

Study to Durability of Reinforced Concrete Slabs in Snowy Cold Region

小野貴之*¹, 三田村浩*², 林川俊郎*³, 松井繁之*⁴
 Takayuki Ono, Hiroshi Mitamura, Toshiro Hayashikawa, Shigeyuki Matsui

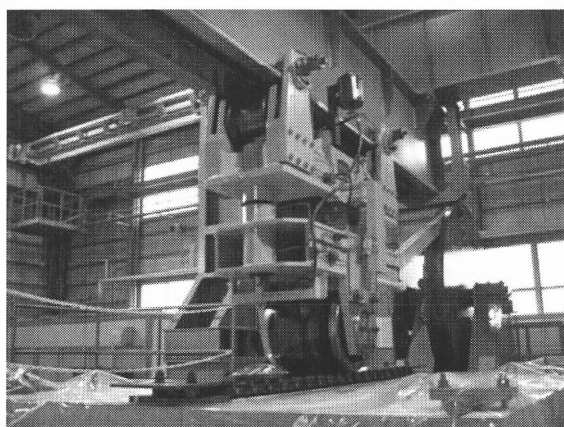
写真-1 輪荷重走行試験機 (鉄輪式)

我が国の輪荷重走行試験機は、走行部の機構によりクランク式と自走式に大別される。本研究で使用したものは写真-1 に示すクランク式であり、モーターによりフライホイールを回転させ、ロッドを介して車輪を往復運動に変換させる仕組みとなっている。輪荷重試験機の諸元を表-1 に示す。

この試験機では最大 300kN までの任意の鉛直荷重を載荷することができ、車輪の往復運動によって実橋床版の破壊形態である「押し抜きせん断破壊」を再現で

鉄輪式の場合は、最大荷重が300kNまで載荷可能であることから、促進試験に適する等の利点がある。しかし、実車両と載荷面が異なることから実験結果の補正が必要になることや供試体上面の平滑性が実験結果に影響を与える。

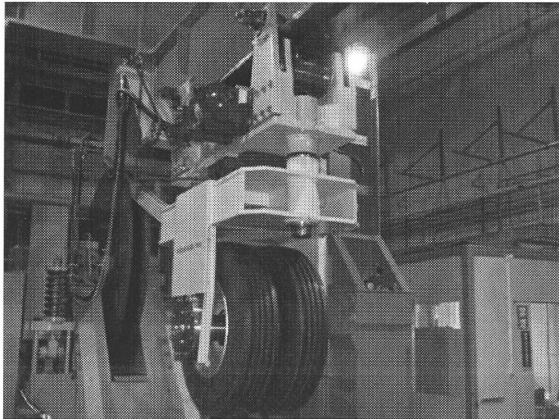
写真-2 輪荷重走行試験機（ゴムタイヤ式）

写真-2は、この試験機の手輪にゴムタイヤを装着したものであり、我が国でも例の少ないクランク式のゴムタイヤ輪荷重走行試験機として使用することができる。

一方、ゴムタイヤ式の場合、供試体の多少の不陸は吸収でき、実車両と同様なタイヤを使用することで実橋に近い載荷状況の再現が可能となる。しかし、ゴムタイヤの変形などの制約から最大荷重は150kN程度となり、鉄輪式と比べ、床版が破壊に至るまでの実験時間が長くなる。

神仙橋No.4の供試体については輪荷重試験機の手車をゴムタイヤに換えて実験を行った。結果は神仙橋No.1, No.3と比べ、破壊に至るまでの走行回数は多かったが、これは幌向橋の場合と同様に車道外側の滞水し易い場所で疲労寿命が短くなることを示していると考えられる。一方、神仙橋No.2よりやや少ない回数となったのは、実験前のひび割れ密度が、No.2の2 m/m²程度に対し、No.4はその3倍近い6 m/m²程度であったことが影響していると考えられる。

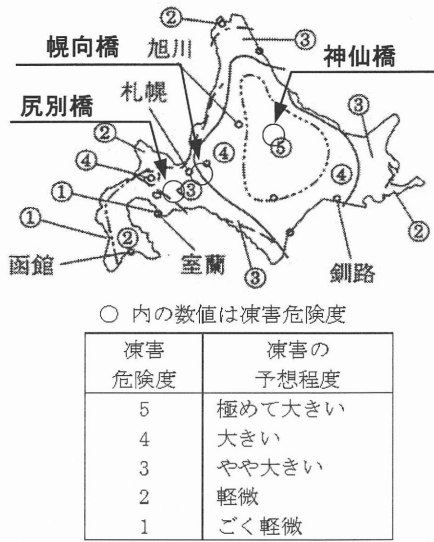
図-2 凍害危険度の区分図

床版を切り出した橋梁は、図-2に示す凍害危険度の区分図¹⁾によると尻別橋（しりべつばし）はランク3、幌向橋（ほろむいばし）はランク4、神仙橋（しんせんばし）

は最も高いランク5の地域にそれぞれ架橋されていたものである。

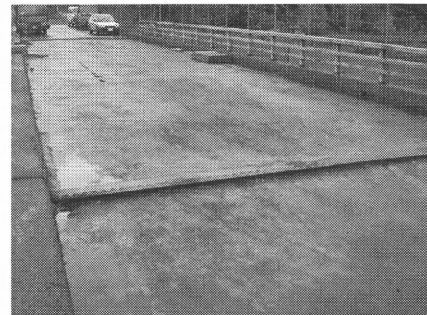
写真-3 床版上面の状況

舗装撤去後の床版上面の状況を写真-3に、供試体を切り出した位置を図-3に示す。また、各橋の床版の損傷状況は以下のとおりである。

- 幌向橋：床版下面の状況は、ひび割れ幅は0.1mm以下、ひび割れ密度は1~2m/m²程度であった。床版上面は、広範囲にわたって砂利化現象が見られ、鉄筋位置まで影響を受けている箇所も存在した。No.3供試体の下面に遊離石灰が発生していた。
- 神仙橋：床版下面の状況は、ひび割れ幅は0.10mm~0.15mm程度、ひび割れ密度は2~6 m/m²程度であり、ひび割れ箇所から多数の遊離石灰が発生していた。床版上面は、ほぼ全面にわたってスケーリングが発生しており、鉄筋が露出している箇所も確認された。
- 尻別橋：床版下面の状況は、ひび割れ幅0.05mm以下、ひび割れ密度は4 m/m²程度であった。その他の損傷は確認されなかった。

床版上面に発生した砂利化現象や床版下面にみられた遊離石灰の発生要因を推定するため、供試体近傍からコアを採取し、中性化・アルカリ骨材反応・塩分量を調べた。その結果、3橋ともに中性化及びアルカリ骨材反応については、床版の耐久性を大きく低下させるような要因は確認されなかった。塩分量試験では、表面の塩分量は腐食発生限界濃度(1.2kg/m³)に近い値を示していた供試体もあったが、鉄筋位置付近では0.5kg/m³以下であり、さほど塩分は浸透していなかった。試験結果から、塩害による劣化は潜伏期の状態であり、床版の寿命低下に影響を与えていない。しかし、舗装及び床版のひび割れ等により塩分浸透の度合いは異なるため、試験値より塩分量が多い箇所が存在している可能性もある。

材料試験結果などから、本供試体の床版は、水の浸入と凍害による床版上面コンクリートの劣化状態と推察できる。また橋梁撤去時点におけるその他の環境作用の影響は小さいものと考えられる。

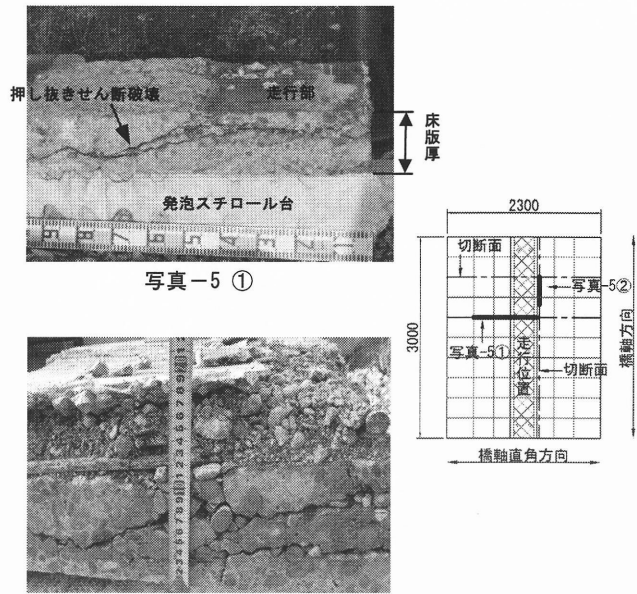
写真-5 神仙橋供試体切断面と写真撮影方向

実験後、神仙橋供試体を切断し床版の破壊状況を確認した。床版支間方向の切断面を写真-5①に、輪荷重走行直下の切断面を写真-5②に示す。写真-5①に示すように凍害の影響を受けている床版の破壊形態も押し抜きせん断であった。また写真-5②にみられるように床版上面から上側鉄筋までは完全に砂利化しており、この部分のコンクリートは、せん断抵抗が低下していたものと推察される。

実橋から切り出した積雪寒冷地床版の破壊までのプロセスは、ひび割れ部がすりみがきされた後の押し抜きせん断で終局に至り、一般的な床版の破壊形態と同様であった。積雪寒冷地床版の耐久性の低下は、床版上面の砂利化現象に伴う、せん断耐力の低下が主因と推察できる。
