鋼床版分科会報告

鋼床版に関する調査研究報告書

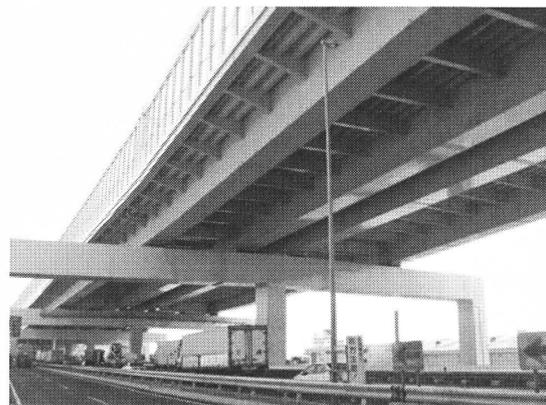
写真-3.1 合理化鋼床版構造（第二東名高速道路）

経済的で耐久性に優れた合理的な鋼床版構造（以下、合理化鋼床版構造という）として、部材片数を少なくした構造であること、鋼溶接部の疲労上の弱点が少ない構造であること、舗装の耐久性が向上した構造であること、などが考えられる。旧日本道路公団では、新東名・名神高速道路において合理化鋼床版構造を採用している（写真-3.1）³⁻²⁾。鋼床版構造の合理化にあたっては、デッキプレートの増厚や閉断面リブの大断面化、横リブの廃止と横桁間隔の拡大などが検討された。

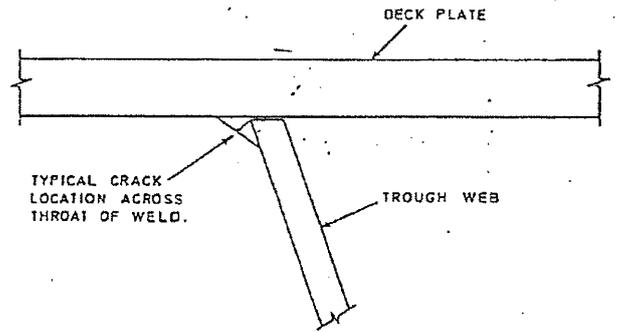
図-3.7 Severn 橋の疲労損傷事例

(a) デッキプレートとトラフリブ溶接部の損傷

(b) 横リブとトラフリブ交差溶接部の損傷

(c) フローテングダイアフラムとトラフリブ溶接部の損傷

するような損傷であり、全橋で 68 箇所確認された。図-3.7 (b) は、横リブと閉断面リブ交差溶接部の横リブ側の溶接止端部に発生した損傷であり、全橋で 66 箇所確認された。図-3.7 (c) は、架設時の断面形状確保のためにブロック両端に設けられ、完成後も残置されたフローテング・ダイアフラムと言われる架設時の剛性を確保するために設けられた部材

の損傷である。このダイアフラムは、閉断面リブに吊り下げた隔壁構造であり、閉断面リブ下面の溶接部から損傷が発生し、全橋で 1283 箇所確認された。

イギリスの Severn 橋では、ハンガーケーブルの定着部の損傷に加えて、鋼床版の疲労損傷が報告されている。図-3.6 に Severn 橋の標準断面を、図-3.7 に、3種類の損傷事例を示している。図-3.7 (a) は、デッキプレートと閉断面リブ溶接部を貫通

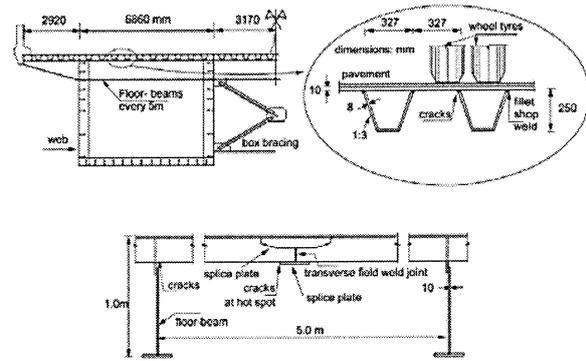
図-3.8 Rio-Niterói 橋の断面図と構造詳細

ブラジルの Rio-Niterói 橋においても多数の疲労き裂が生じている。けたの断面および構造詳細を 図-3.8 に示す。Rio-Niterói 橋には、 図-3.9(a) に示すような、デッキプレートと閉断面リブのすみ肉溶接の疲労き裂、 図-3.9(b) に示すような閉断面リブ継手のスプライスプレートのすみ肉溶接部、 図-3.9(c) に示されるような横げた腹板の閉断面リブ貫通部のスカラップの疲労き裂および 図-3.9(d) に示される閉断面リブ間に設けられた台形のプレートと床げた腹板プレートの接合部の疲労き裂の発生事例が報告されている^{3-5), 3-6)}。

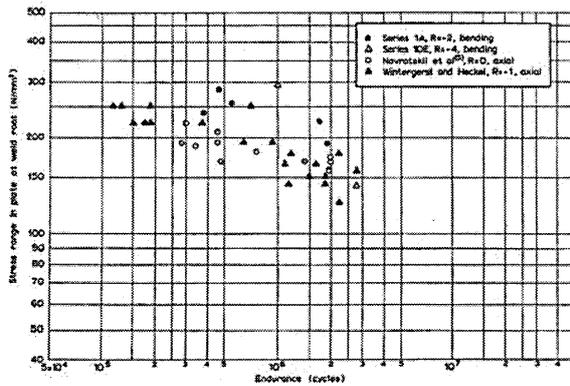
図-4.3 溶接ルートからのデッキプレート破断

溶接ルートから発生したき裂によってデッキプレートが破断したタイプ 1A と 10E および、同様なモードで疲労破壊した Navrotskii⁴⁻⁴⁾、Wintergerst⁴⁻⁵⁾の試験結果を図-4.3 に示す。タイプ 1A と 10E は若干他の試験体よりも疲労強度が高いが、応力比の影響か、荷重の荷重の違いによるものであると考えられる。

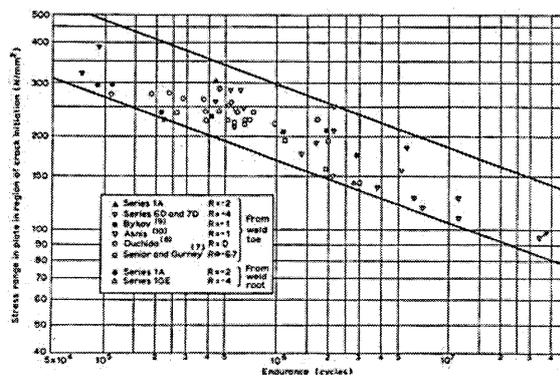
図-4.4 溶接止端からのデッキプレート破断

溶接止端から発生したき裂によってデッキプレートが破断したタイプ 1A, 6D, 7D, 10E の試験結果を図-4.4 に示す。デッキプレートの溶接止端の応力範囲が縦軸に示されている。Senior ら⁴⁻⁶⁾は、

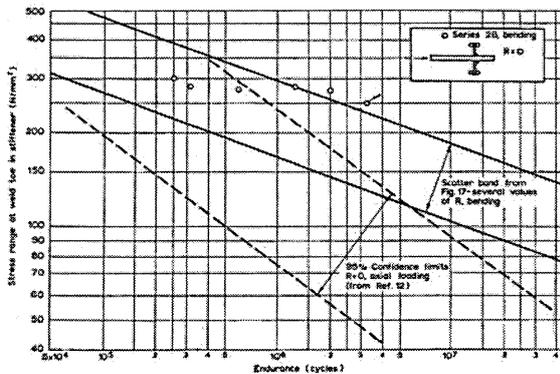
図-4.5 タイプ 2B の疲労試験結果

縦リブの溶接止端の応力範囲に対して、縦リブが破断したタイプ 2B の試験結果は、図-4.5 から分かるように、同様な形状の引張り試験の結果よりも高く、図-4.4 で与えられる疲労寿命のばらつきの上限の領域であった。これは主に応力勾配の違いに依存し、薄い板で高い応力勾配の場合、疲労強度が高くなる傾向にある。

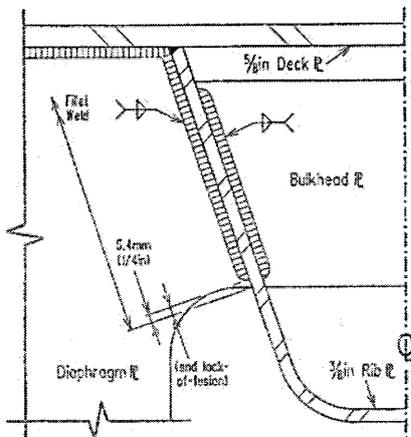
図-4.17 Option B

アメリカでは、吊橋のコンクリート床版を用いた床組み構造を耐久性のある鋼床版に置き換えるための検討が行われている。鋼床版への置き換えは、工事中の交通規制による社会的負荷を低減できること、将来の維持管理を最小限とすることができること、死荷重を低減することで安全性を高めることができるメリットがある。しかしながら、鋼床版の耐久性は疲労強度の影響を受けるため、疲労耐久性を高める検討が、Williamsburg 橋や Bronx-Whitestone 橋を対象として行われた。いずれの橋梁の予備設計においても、縦リブと横げたの交差部の疲労強度が問題となった。この部分は既往の事例からも応力状態が複雑であり、疲労損傷が見られる部位である。そこで、1995年から1998年には Williamsburg 橋を対象として、2001年から2002年には、Bronx-Whitestone 橋を対象として、実物大の疲労試験が行われた。これらの試験では、縦リブと横げた交差部の構造や溶接方法を変えた比較が行われた。図-4.17、図-4.18は Williamsburg 橋で検討された横げたと縦リブ交差部の構造であ

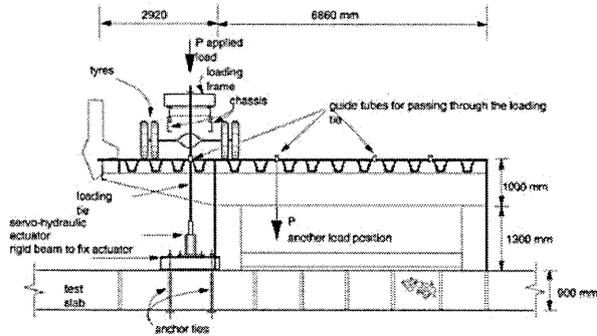
図-4.20 実物大試験体

Rio-Niterói 橋の鋼床版の疲労損傷の対策のために、**図-4.20** に示す実物大試験体の載荷試験および FEM 解析によって、タイヤ荷重により鋼床版に生じる応力の解明が行われている⁴⁻¹³⁾。その概要を以下に示す。

- ① タイヤの接地形状は、自重が作用している場合は橋軸方向に 200mm であり、一つの軸に 150kN が作用した場合には 330mm となる。タイヤ荷重圧力が高い場合の解析結果が、試験結果と一致する。
- ② **図-4.21** に示されるように、タイヤ荷重によって、タイヤ直下の鋼床版デッキプレートに生じる橋軸直角断面に生じる応力(図の T20, T21 および T22)が、荷重の増加に伴って非線形性を示す。

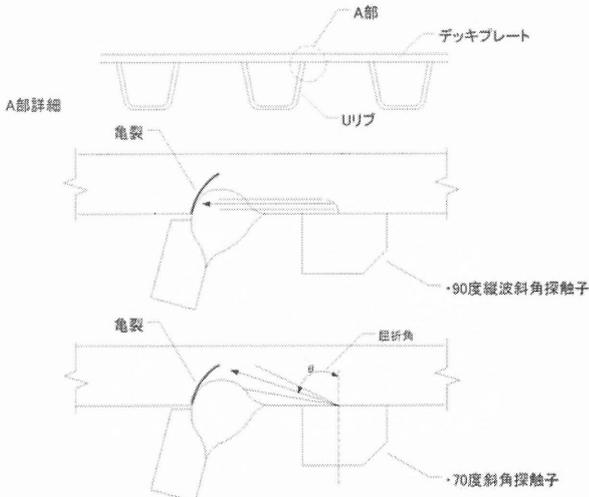
図-6.5 デッキプレート貫通き裂の調査

ートを貫通した損傷が確認された鋼床版については、輪荷重走行位置の閉断面リブ溶接部を図-6.5に示すような2種類の超音波探傷を適用し、それぞれデッキプレート板厚中に進展しているき裂の有無、深さを調査する。また、交通規制が可能であれば、舗装を撤去し、デッキプレート上面より、目視あるいは、磁粉探傷や超音波探傷により損傷状況を確認することが望ましい(写真-6.7)。さらに、損傷部位のデッキプレートに腐食減厚等が生じていないことを超音波板厚計等により確認しておくことも、補修補強対策の検討上有効である(図-6.6)。

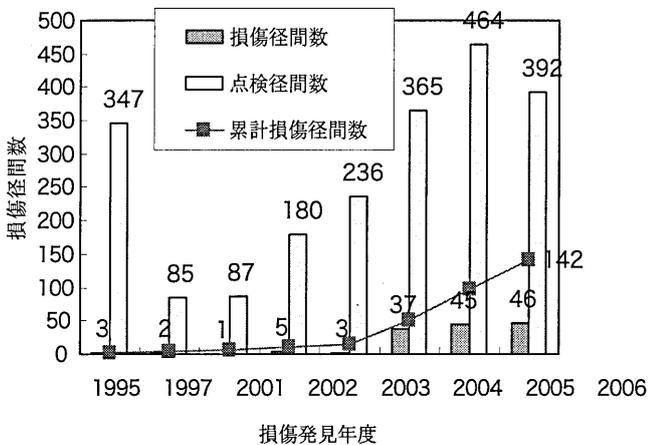
図-2.2 鋼床版の点検と損傷径間数の履歴²⁻⁵⁾

図-2.2は、鋼床版の接近点検による年次毎の損傷発見径間数の履歴を示す。過去10年の点検径間数は80~460径間とばらつきがあるが、特に最近3年間は損傷発見数が増加しており点検数1,077径間で128径間の12%に損傷が発見されている。これは損傷の顕在化に対応して点検数自体を増やしていることもあるが、点検の精度が向上してきていることも一因である。

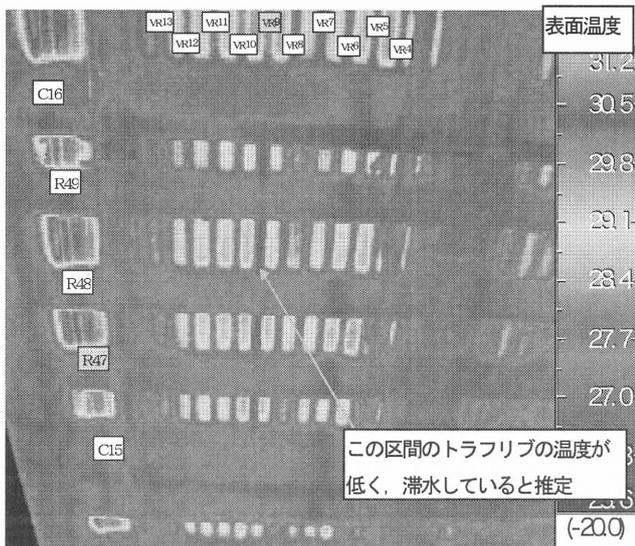
写真-2.5 赤外線カメラの映像写真²⁻¹⁰⁾

なお、トラフリブに滞水すると、滞水しているトラフリブは、健全な箇所と比べて日中は温度が上がらないため、写真-2.5に示すように、赤外線カメラの映像写真で判断することが可能である。

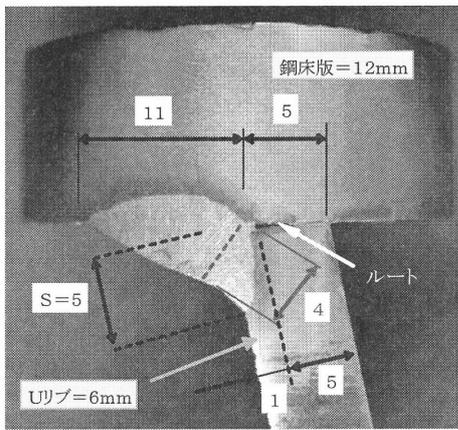
写真-2.7 コア削孔サンプリング調査結果²⁻¹⁰⁾

写真-2.7 は、ビード貫通き裂が発生している鋼床版橋におけるコア削孔サンプリング調査結果を示す²⁻¹⁰⁾。同橋は、溶接の溶込み量が約1 mmと閉断面リブの板厚の15%程度、のど厚は約4 mm、溶接サイズは5 mmで、のど厚や溶接サイズに対して溶込み量が小さい傾向にある。

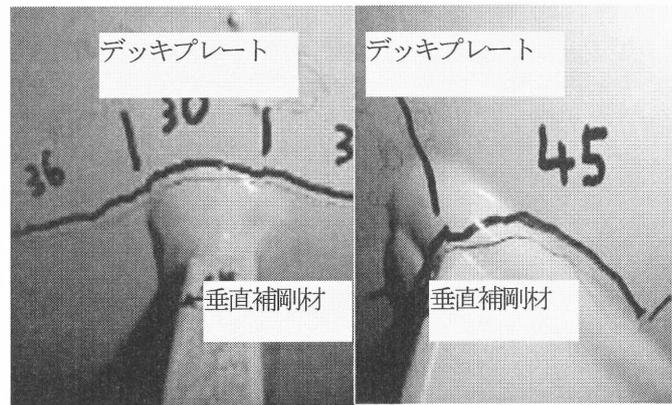
図-2.9 垂直補剛材とデッキプレート溶接部のき裂²⁻¹⁰⁾

(a) タイプ③-a

(b) タイプ③-b

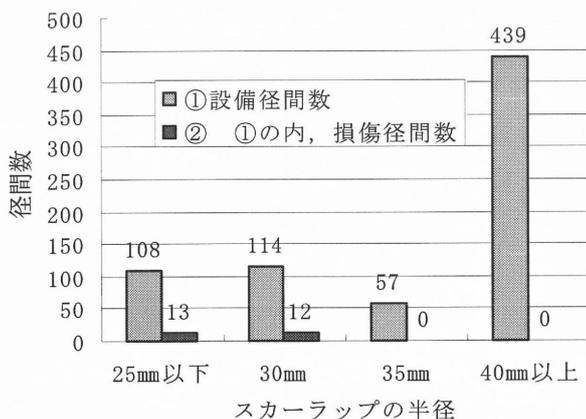
図-2.12 下側スカラップの径に対する設備数量と損傷径間数²⁻⁵⁾

図-2.12 は、下側スカラップの径に着目して、設備数量と損傷径間数を表す。鋼構造物標準図²⁻⁶⁾の制定以前に製作された鋼床版橋は、下側スカラップの径が統一されていない。同図より、スカラップの径が 30 mm 以下の鋼床版に損傷が限定していることが明らかである。

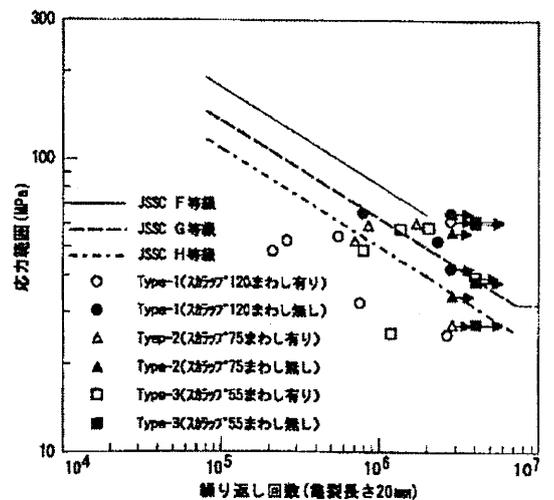
図-3.24 疲労試験結果³⁻³¹⁾

- ・疲労き裂はデッキプレートにおける縦リブスカラップのまわし溶接止端部及びスカラップこぼ面に発生した。（図-3.23）
- ・せん断力が作用する箇所では、疲労強度が低下することが確認された。
- ・スカラップを小さくすることにより、疲労強度を改善することが確認された。（図-3.24）

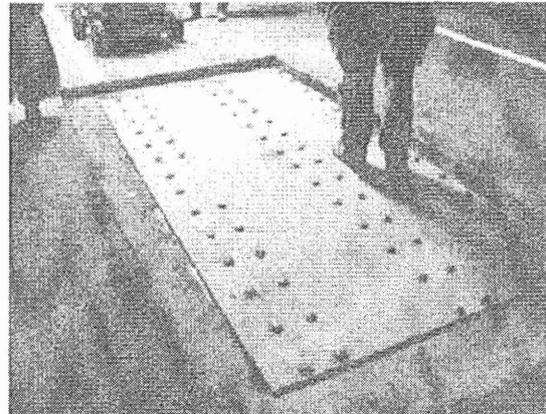
写真-4.1 デッキ貫通き裂箇所に設置する
応急補強の例⁴⁻³⁾

首都高速道路では、平成16年10月に中央環状線葛飾ハープ橋において舗装のポットホール内の鋼床版上面に長さ700mmのき裂が発見された⁴⁻³⁾。引き続き実施された緊急点検により同様な損傷が3箇所で見られている。デッキ貫通き裂はこれまでに9件確認されているが、応急対策として当て板補強を施工している(写真-4.1)。

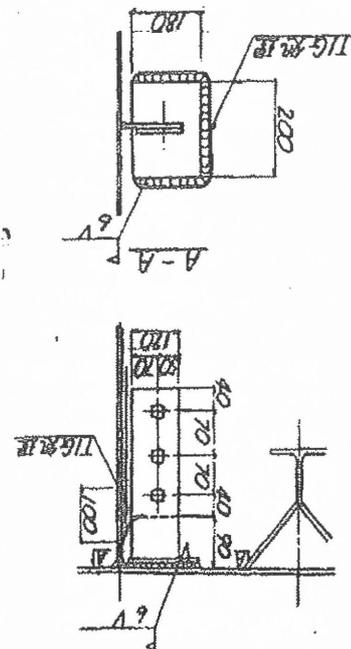
図-4.8 T型補強構造⁴⁻³⁾

補修に関しては、き裂深さ6mm以上の場合にはストップホールにて対応、それ以外のき裂はガウジングにより除去し溶接補修を実施した。また、垂直補剛材近傍の局所的な変形を緩和するために垂直補剛材上端をガス切断により除去し、T型の補強材^{4-3), 4-10)}をデッキプレートと溶接により接合した(図-4.8)。補修・補強は平成3年度に実施されたが、平成14年度の点検で、補強部材の鉛直部材側の溶接止端からの損傷発生が確認された(写真-4.4)。当初発生していた損傷と同じタイプの損傷が発生していることになり、文献[4-3]では今後さらなる検討が必要であるとしている。

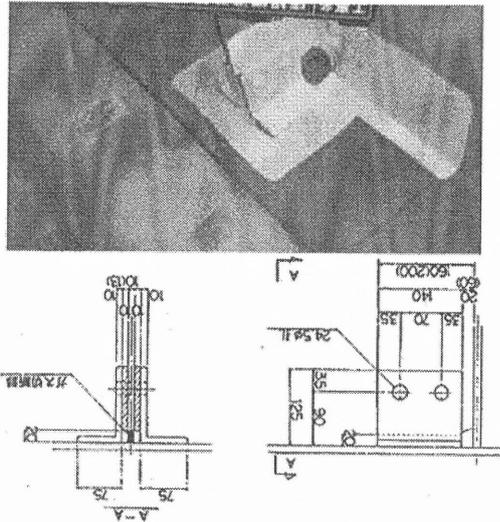
図-4.9 垂直補剛材補強構造⁴⁻³⁾

首都高速道路の舞浜大橋では平成8年度の西行箱桁内点検により損傷が発見された⁴⁻³⁾。損傷は主桁の垂直補剛材、計56箇所において発見され、そのうち9箇所はデッキプレート側の損傷であった。このときの補修・補強は、垂直補剛材とデッキプレートの溶接金属内にとどまっている損傷に関しては、垂直補剛材側上端を切断しアングルにて補強を行った(図-4.9)。デッキプレート側の損傷に関しては、該当箇所の舗装をはつり、鋼床版上面及び箱桁内からの完全溶け込み溶接により補修を行っている。

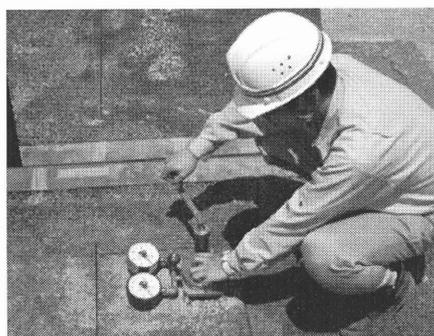
写真-2.5 建研式引張試験状況

引張接着試験は、**写真-2.5**に示すように、 $\phi 100\text{mm}$ のコアカッターで切り込みを行った舗装体を、ジャッキなどを用いて鉛直方向に引き抜く方法で行う。この方法は、建研式引張強度試験とも呼ばれる。

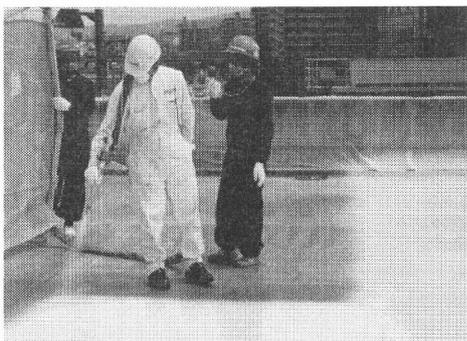
写真-2.7 ウレタン樹脂系の床版防水材料の施工例

成ゴム系の材料、アスファルト系の材料が適しているという結果を得ている。近年では、基層にSMAを適用した場合を想定した、鋼床版舗装の防水層に関する研究事例²⁻¹³⁾がある。この事例では、回転式舗装試験機による耐久性試験を実施しており、従来の一般的な防水層に加えて、新しい高性能な材料であるウレタン樹脂系の防水材料(写真-2.7)についても比較検討している。その結果、鋼床版舗装の防水材料にはアスファルト系の材料が適している一方で、ウレタン樹脂系の材料は、防水性は高いもののアスファルト混合物との付着性能に課題があるとしている。

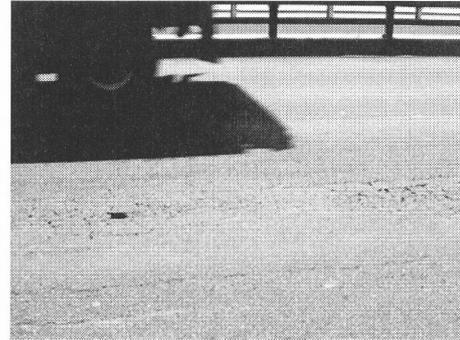
写真-2.26 鋼床版舗装のポットホール

写真-2.26~写真-2.29 に、主な鋼床版舗装の損傷事例を示す。

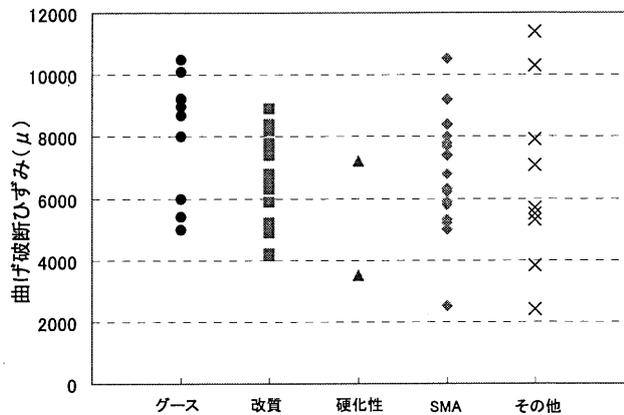
図-3.3 アスファルト舗装体の曲げ破断ひずみ

載荷速度を変えた実験も行われているが、これらからは温度が高くなる場合、載荷速度が小さい場合にひずみが増加する傾向にあることが報告されている。なお、本四基準³⁻³⁷⁾では、各種アスファルト混合物の曲げ破断ひずみとして、グースアスファルトで8,000 μ 以上、改質アスファルトで6,000 μ 以上、硬化性アスファルトで（エポキシアスファルト）5,000 μ 以上を要求している。なお、これらの値は、前出の長浦舗装試験³⁻⁷⁾の品質管理における90%信頼区間および不良率を参考に決定したとされている。

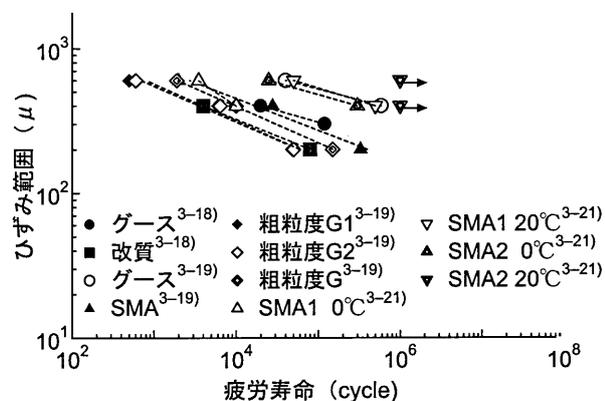
図-3.4 アスファルト舗装体の疲労試験結果

図-3.4は舗装体を対象としたひずみ制御の疲労試験結果^{3-18), 3-19), 3-21)}のうち、一般的だと考えられる種類のアスファルト舗装体について、ひずみと疲労寿命の関係をまとめたものである。試験条件や、試験体数の違いもあるが、疲労曲線の傾きは2.5~7.0の範囲にある。また、試験体数は少ないが、温度を変化させた実験結果³⁻²¹⁾では、同じひずみ範囲であれば、低温時に疲労強度が低くなっている。アスファルト舗装は、低温下ではヤング率が増加し、剛性を期待することができるが、アスファルト舗装自体の疲労強度が低下することに留意する必要があるといえる。

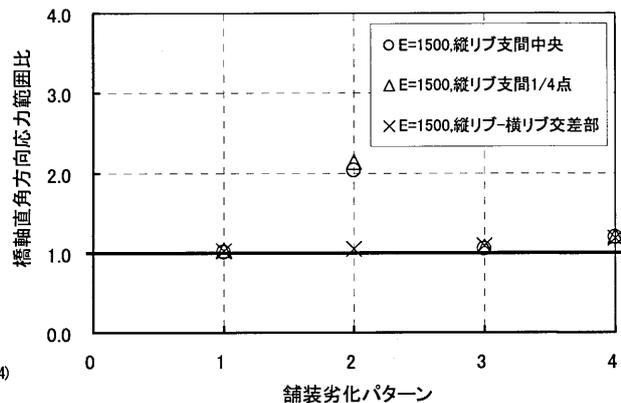
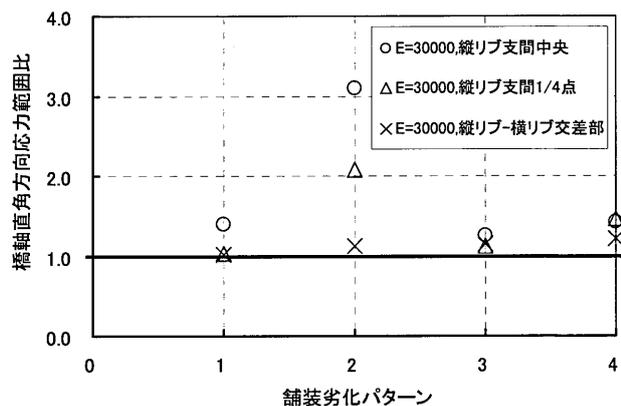
図-3.27 舗装劣化の影響

アスファルト舗装とセメントコンクリート系舗装に対する解析結果を図-3.27(a)，(b)に示す。図の縦軸は基本モデルを1.0とした場合の橋軸直角方向の応力範囲の比で

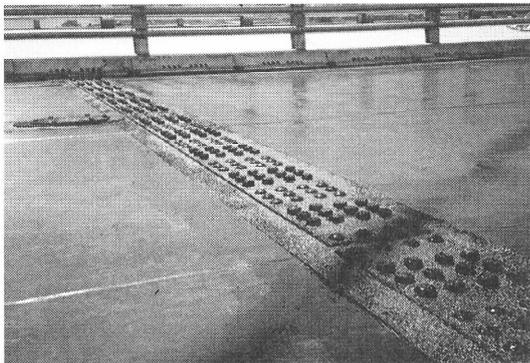
写真-4.2 那珂川橋の添接部ウレタン系防水層

事前の施工試験で、実橋と同じプレート・ボルト・ナットを取り付けた模擬鋼板を用いて敷き均し・転圧作業を行い、充填状況等の確認を行った。この試験で、SMA舗装の防水性確保には転圧回数管理が重要であり、特にSMAだけでは防水性に劣る鋼床版上の突起部には施工時に損傷を受けにくいウレタン系防水層(写真-4.2)を、舗装端部の地覆近傍にはメタクリル系防水層を用いることとした⁴⁻⁶⁾。

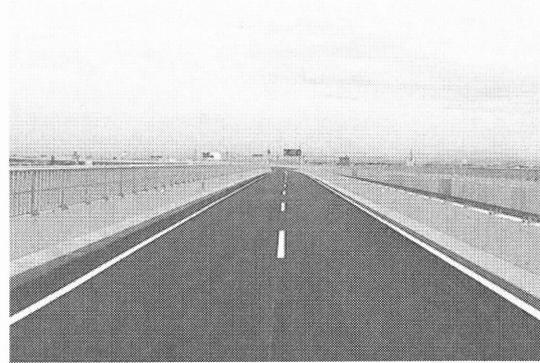
写真-4.3 一宮線のSMA舗装箇所

名古屋高速道路公社では、2001年に供用した高速11号小牧線、2005年に供用した高速16号一宮線(写真-4.3)で、鋼床版舗装の基層にSMA舗装が施工されている(図-4.2)。1994年制定の同公社舗装設計基準⁴⁻⁹⁾では、デッキプレートが溶接継手の鋼床版にはSMA舗装を標準とし、防水層は舗装端部に用いるとされていた。なお、現行の同基準⁴⁻¹⁰⁾(以下、名高基準)よりグースアスファルト舗装が標準となっている。

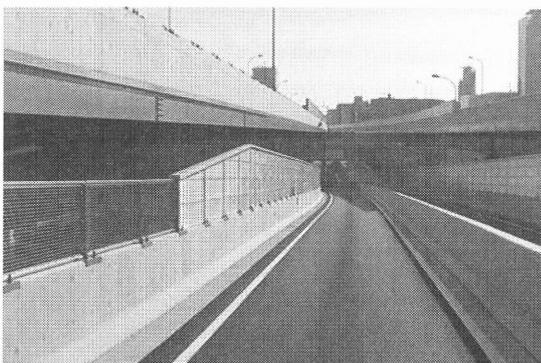
写真-4.4 明道町オフランプ橋

名古屋高速道路公社では、2007年に供用した高速6号清須線の明道町オフランプ橋(写真-4.4)でエポアス舗装が試験施工されている。本橋では、基層にエポアス舗装35 mm、表層にポーラスアスファルト舗装40 mmを行っている。名高基準では、エポアス舗装をグースアスファルト舗装の施工が困難な合成勾配が大きな区間、あるいはランプ部のように交通渋滞等でグースアスファルトではわだち掘れ等が発生する恐れのある箇所を用いるとしている。

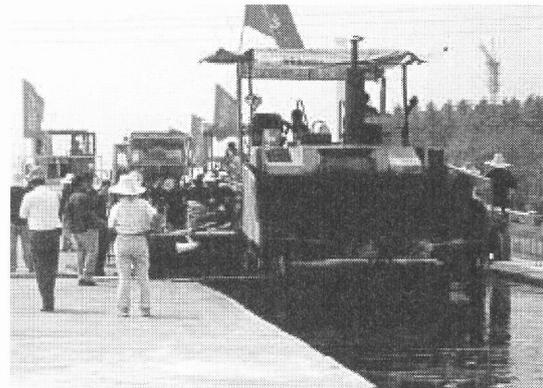
写真-4.5 2nd Yangtze橋のエポアス舗装⁴⁻¹⁷⁾

2000年に完成した2nd Yangtze 橋は、斜張橋として世界第四位の長さ1,238mの道路・鉄道併用橋である。南京の夏季は高温で、鋼床版デッキ温度が70℃にも達するため、高温下における疲労耐久性やわだち掘れ抵抗性に関する検討と試験施工を行い、約40,000 m²にエポアス舗装の施工が行われた⁴⁻¹⁷⁾。舗装構成は、14 mmのデッキプレート表面に無機ジンクを塗布し、その上に1層25 mmのエポアスを2層(計50 mm)としている(写真-4.5)。

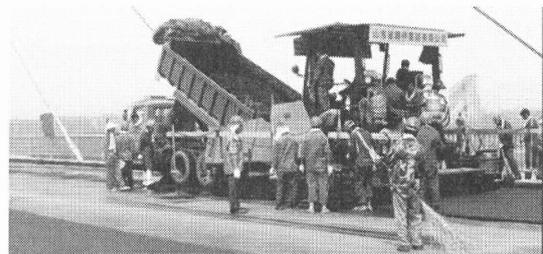
写真-4.6 Runyang橋のエポアス舗装⁴⁻¹⁸⁾

また、2004年に完成したRunyang 橋は、吊橋として世界第三位の支間長1,490mである。鎮江の夏季は高温、冬季は低温という自然環境のため、鋼床版舗装の耐久性が懸念されたため、2nd Yangtze 橋の実績に基づき、約67,000 m²にエポアス舗装が採用された⁴⁻¹⁸⁾。舗装構成は、14 mmのデッキプレート上にエポアス舗装55 mmとなっている(写真-4.6)。また、タックコートには、より粘性を上げたエポアス混合物を使用し、約150℃でスプレー機械を用いて行われている。

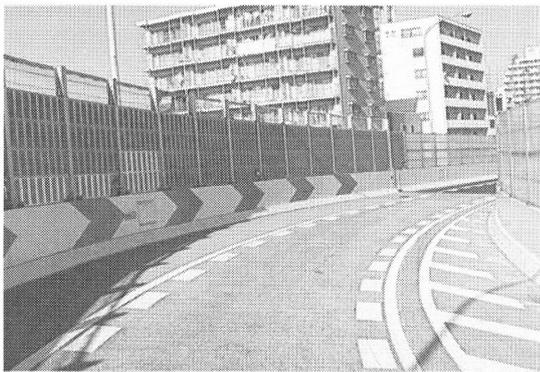
写真-4.9 東別院オフランプ橋の SFRC 舗装

東別院オフランプ橋では1985年に、車輛制動が作用すること、渋滞が予想されること、一車線のため打ち替えが困難であることから、SFRC 舗装が適用されている⁴⁻²⁴⁾(写真-4.9)。同橋は、曲率半径35mの2径間連続鋼床版桁橋で、舗装厚は80mmで SFRC が施工されている(写真-4.10)。SFRC 舗装と鋼床版とのずれ止めには、長さ40mm、直径9.5mmのスタッドジベルを、鋼床版全面に250mm間隔で配置することとし、特に桁端部は200mm間隔で配置している。連続桁の中間支点付近の SFRC 舗装に引張力が作用するため、中間支点の前後約8mに、50*50mm、直径2.6mmの補強鉄網を SFRC 舗装の中立軸付近に配置している。デッキプレートのボルト接合部には、舗装厚変化によるひび割れの発生を防ぐため、縦目地を設け補強鉄網を配置している。SFRC に用いた鋼繊維は、凍結防止剤に対する防錆対策として、試験的にステンレス繊維(1.5Vol%)を採用している。セメントは、早期交通開放のため早強ポルトランドセメントを使用し、膨張材を30kg/m³添加している。接着防水層としては、エポキシプライマーを全面塗布し、張り出し部の SFRC 縦方向施工目地、主桁連結板部及び地覆との境界部にエポキシ樹脂を SFRC 打設直前に塗布している。

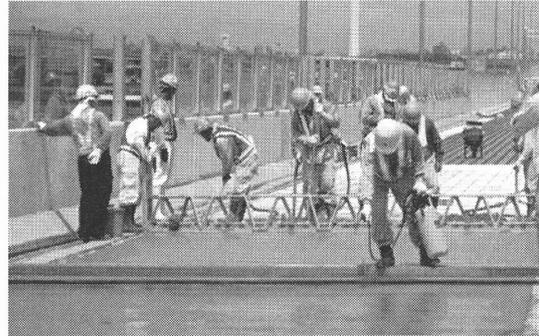
写真-4.12 新川渡河部の SFRC 舗設

また、2007年に供用した高速6号清須線の新川渡河部(写真-4.11)でも SFRC 舗装の試験施工が行われている(写真-4.12)。舗装構成は、基層に50mmの SFRC 舗装、

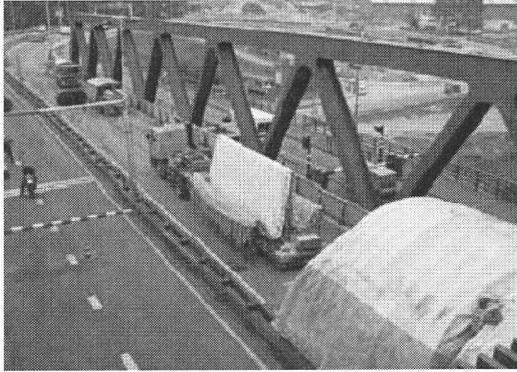
写真-4.23 Caland橋⁴⁻⁴⁴⁾

採用された RHPC 舗装は、圧縮強度が $110\text{N}/\text{mm}^2$ 以上の極めて高強度のコンクリートで、さらに靱性を高めるために鋼繊維やアクリル繊維が混入されている。舗装厚はアスファルト舗装と同じ 50mm としている。ひび割れの発生を抑制する目的で、直径 8mm の鉄筋が 50mm 間隔で 3 段配置されている。RHPC の上面に防水層や表層アスファルトは設けられていない。

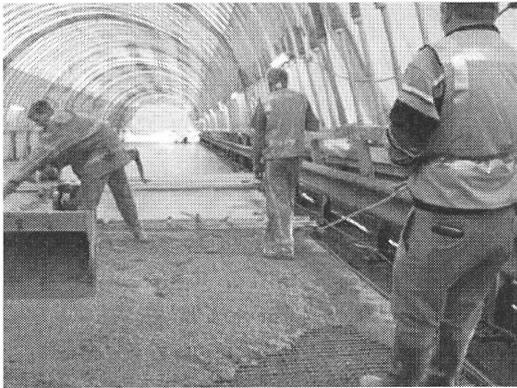
写真-4.24 Caland橋のRHPC舗装⁴⁻⁴⁴⁾

オランダの Caland 橋（写真-4.23）の可動部において、RHPC 舗装の試験施工が行われている（写真-4.24）。
