高速道路における橋梁保全の取り組み  
Approaches of Bridges Maintenance in Japan Expressway

**ABSTRACT** The extension of the expressway that NEXCO group(Expressway Co. Ltd. in Japan) manages exceeds 8,000km, and the oldest route Meishin-Expressway will reach in 45 years soon. There are about 13,500 bridges, the extension is about 1,250km(12%). About 1,500 staff are managing these road maintenance with some group companies at about 100 offices now. The bridge engineer should advance efficient and intelligent maintenance work, because bridge maintenance is important more and more as the superannuation bridge increases. This report is described about the approaches of the bridge maintenance for corrosion of the steel bridge and deterioration of slab etc. in the NEXCO group.

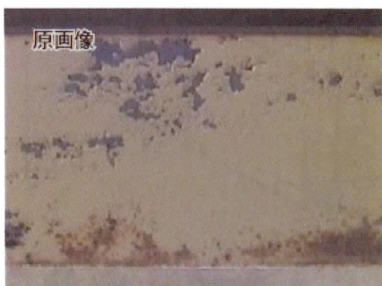
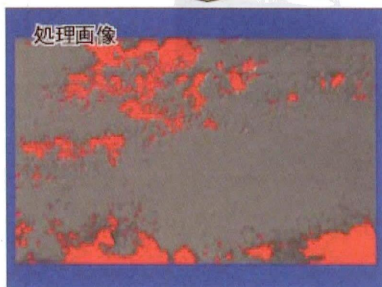
写真－2 ペイントビューによる塗膜劣化部の抽出状況

画像処理  
劣化部抽出

既設橋梁の塗装は、塗膜劣化診断システム (ペイントビュー) を  
用いた維持管理をしている<sup>2)</sup>。これは、劣化塗膜を定量的に評価す  
ることで、これまであいまいさを有する現地判断にもとづき行って  
いた塗替え判断を、定量的な評価により判断することで、適切な塗  
替え塗装を実施させることを目的に採用している。原理としてはデ  
ジタル画像の色の濃淡により塗膜の劣化状況を定量的に把握するも  
ので、併せて過去の劣化推移や塗装履歴なども記録している (写真  
－2 ペイントビューの判定画像)。近年、この塗膜劣化診断システ  
ムと現地判断とを併用し塗替え判断を実施し、点検の効率化と適切  
な塗替え判断によるコスト削減を実現してきた。しかし、近年の塗  
替え塗装の事業執行計画策定においてシステムの結果を鵜呑みにし

ている場合に一部問題が生じている。塗膜劣化診断システムは、撮影場所の間違いやごみ付着、ピントのずれなどの撮影誤り、システム内で行う補正作業の誤差、さらには劣化が進みすぎて画像判定できない状態での誤った利用などの理由で、現地判断との乖離がある場合も少なくない。最近では現場技術者が自ら塗膜調査や診断する機会が少なくなっていることなどから、システムの結果を鵜呑みにすることも少なくない。このような状況から、システムの誤差により、現地ではかなりの腐食が進み、気がついたときには錆の除去のため大掛かりなブラストでのケレンが必要な状態となっている事例も少なくなく、システムの運用面で一部見直しが必要と考えられている。

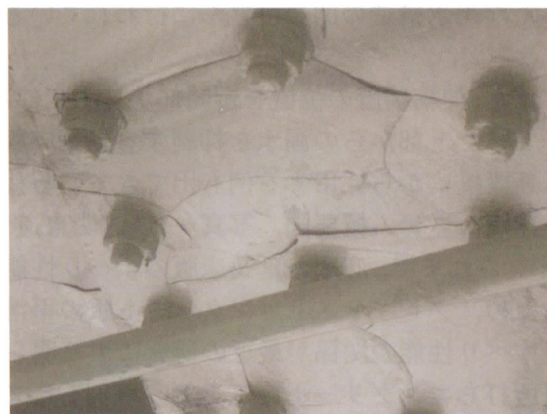
塗替塗装の仕様は、新設橋梁の塗装と同様に、ライフサイクルコストやメンテナンス最小化が期待できる仕様について暴露試験片や促進試験、実橋梁調査などを実施し検討しているところである。さらに、30～40年供用している橋梁では3～4回目の塗替え塗装を実施している橋梁もあり、塗重ねられた既存塗膜の劣化が進行により耐久性が徐々に落ちることや施工時の不具合がでる場合もあることから、1種ケレンが今後さらに必要になると考えられ、各種の施工条件に適した確実に低コストなブラスト技術の開発が望まれる（写真－3 塗重ねによる不具合事例）。

写真－3 塗替え塗装での不具合事例  
過膜厚であることや塗重ねた新しい塗料の影響による既存膜の損傷が原因と思われる例。

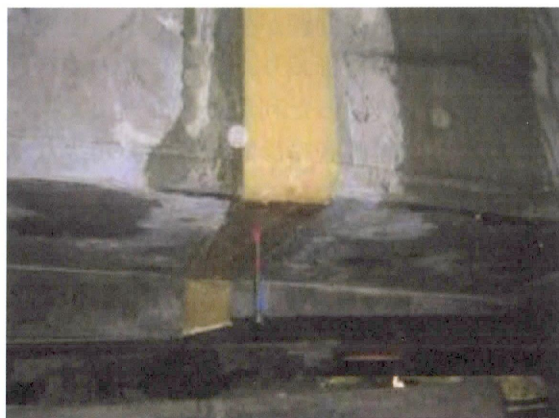
写真－4 ポリブタジエンフォームによる桁遊間の漏水対策

それらの問題を解決するため、NEXCO 総研では非排水構造の性能評価方法について検討しており、これまで材料規定であった非排水材料からシステムとして性能を発揮する製品を評価し、補修で使える新たな非排水構造の技術開発を推進させようと考えている。さらに、現場においてもポリブタジエンフォームなどの新たな止水構造の開発が盛んに行われている（写真－4）<sup>3)</sup>。

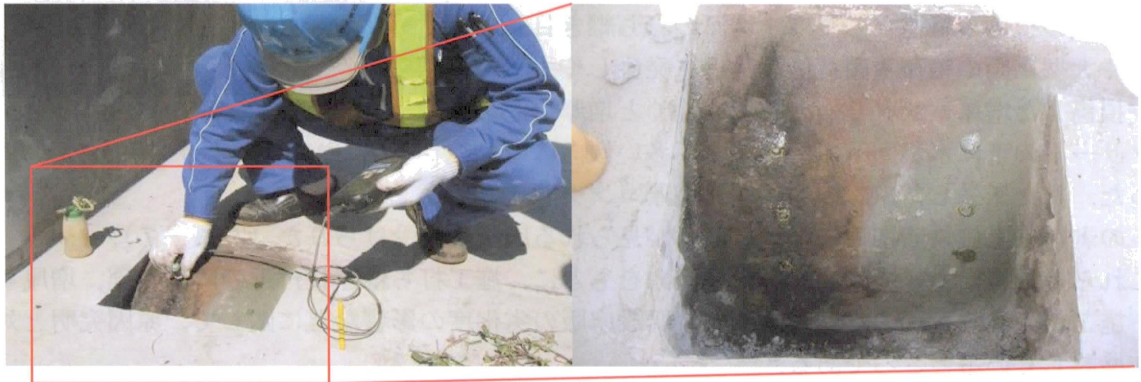
図－8 NEXCO のコンクリート埋設鋼部材調査（単弦ローゼ橋のアーチリブの例）

木曾川橋等でのコンクリート埋設鋼部材の破断事故のように隙間腐食などの局所的な腐食事例も少なくない。昨年度行った、コンクリート埋設鋼部材の緊急調査では、破断に至るような腐食はないものの、隙間への水の浸入によるさびや軽微な腐食が見られた（図－8 単弦ローゼ橋の腐食調査）。今後もこのような部材については継続的な点検・調査を実施していくとともに、より合理的な調査方法の開発が期待される。

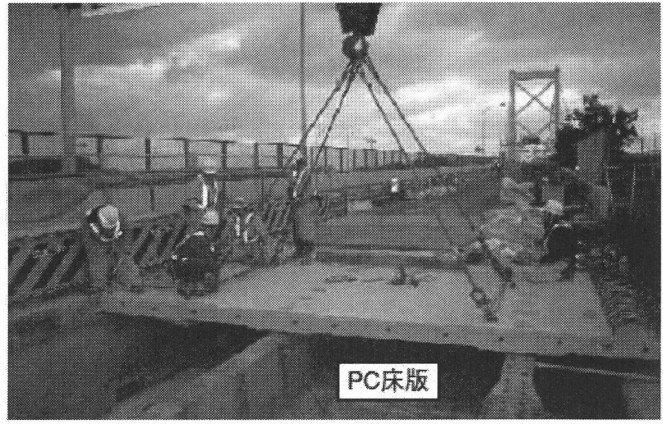
写真－8 プレキャスト PC 床版への取り換え事例

今後このように補修を必要とする橋梁の増大が危惧される中、少ない費用で効果的かつ確実に橋梁の延命化を図るために、健全な部位を生かしながら床版の劣化要因を可能な限り除去する必要がある。ここでこのような事象が発生した RC 床版の対策としては、コンクリートを上側鉄筋の下側まで除去して打ち換える上部打ち換え工法があり、この場合、RC 床版のはく離部や劣化・損傷部のみを部分的に換える方法と RC 床版の上部全面を打ち換える工法（図－10）がある。また、床版下面の劣化・損傷が著しい箇所については、上記の補修方法では抜本的な改善とならないため、その部分については、床版全厚を打ち換えることとして、この場合においても損傷箇所のみを部分的に全厚打ち換える工法と床版をすべてプレキャスト床版などに取り換える工法（写真－8）がある。<sup>7) 8)</sup>

床版取り換え工法の場合、供用中の道路での施工であり、短期間で行うことが求められるため、床版の主たる部位についてはプレキャスト床版を採用し、さらに床版厚を抑制しつつ耐久性を向上させる目的からPC床版とする事例が一般的である。また、プレキャスト床版の継ぎ手としてはRCループ継ぎ手を採用している。
