鋼橋の維持管理技術・研究の展望

CURRENT STATES AND PROSPECTS OF STEEL BRIDGE MAINTENANCE ENGINEERING

東京工業大学* 三木千壽

Chitoshi MIKI

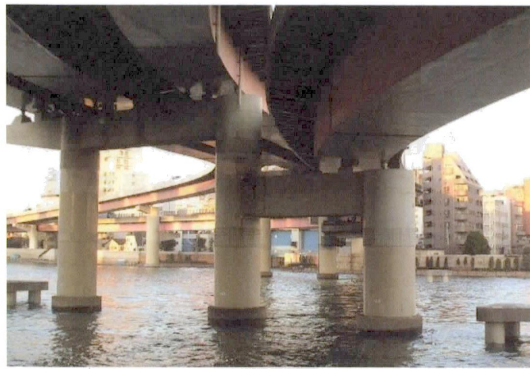
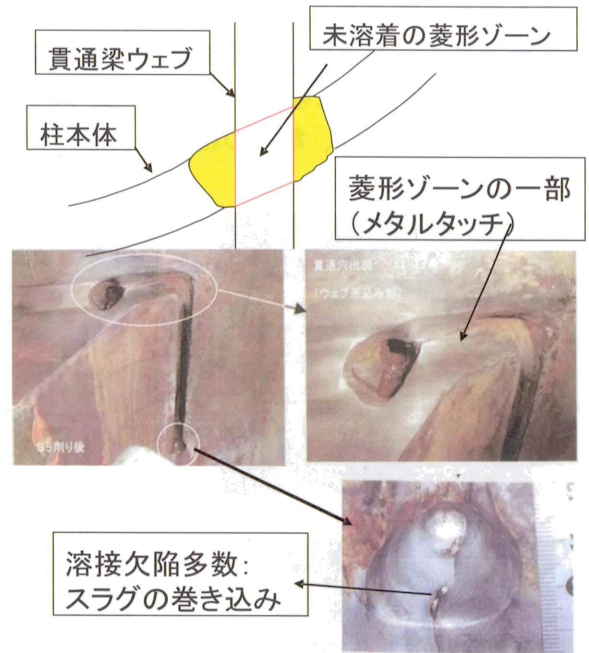
図-1 点検と診断に時間がかかった例(その1) 円柱に梁ウェブが貫通する部位に生じる固有キズからの疲労亀裂発生

図-1の鋼製橋脚では横梁のウエブが円形断面の柱に貫通する部分でウエブの上下の端面の菱形ゾーン²⁾³⁾のメタルタッチがそのまま残存し、また、ウエブと柱の開口部との間の自然開先部の極め

て劣悪な溶接から疲労亀裂が表面にまで進展していた。この橋脚の検査と補修については技術的には評価の高いトップランクの会社が受注し、首都高速緊急対策室でのアドバイスを受けながら進められた。時系列的にその流れを述べてみる。

(a) 全景

(b) 着目部位

(c) 固有キズ(菱形ゾーン)詳細

* 平成 13 年 5 月損傷の状況と判定結果の報告：上側コーナー近傍について、亀裂が円柱側溶接最終層に認められる。縦亀裂は溶接金属内、横方向亀裂はクレーター部にありブローを含む。亀裂は開口し、内部に酸化スケールが付着していることから溶接時の割れと思われる。下側コーナー近傍について、亀裂の先端が HAZ に入り開口も少ないことから、溶接割れからの疲労亀裂進展の可能性がある。

* 平成 13 年 6 月検査の報告：隅角部のコーナーに亀裂を発見。MT に依れば亀裂は内部では確認できず、非貫通の表面割れと判断する（最大で表面から $t/3$ 程度）。ウェブ全線にわたって UT エコーを検出。硬さ試験から予熱不足による割れではない。溶接による補修を提案。応力測定から溶接施工に不具合が無ければ亀裂進展の危険は無い。

数度にわたる現地立会い調査と検討により亀裂の全貌が明らかになり、ジャケット型式の補強を実施した。亀裂の種類、数、サイズとも当初の検査結果とは比較できないほどであり、その結果として補強方法も受注会社からの提案とはまったく異なったものとなった。この事例から学ぶことは①点検業務を非破壊検査技術者に任せるのでは検査にならない。非破壊技術者は溶接の状況や応力状態についてはわからないため、どの位置をどのように検査すべきかがわからず、結果として適切な検査ができていない。②担当者については溶接に関する知識が乏しく、欠陥の原因や疲労の原因について判断できない。③さらにはそのような不十分な点検と評価に基づいた不適切な補修・補強設計とその実施への固執が円滑なる対策の遅れにつながった。

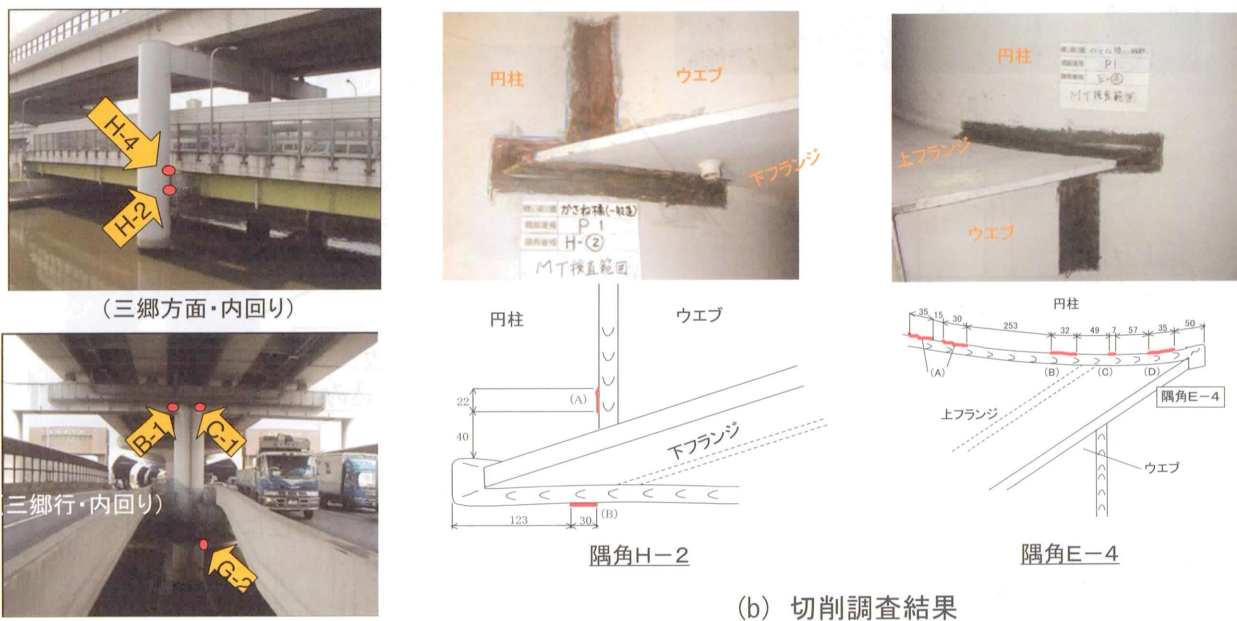
図-3 誤った判断により大規模補修工事が行われそうになった橋脚の例

今度は逆の例を示そう。すなわち亀裂に対して誤った判断をし、大規模な補修工事に着手したところを止めたケースである。図-3 に示す 2 層の鋼製橋脚であり、隅角部の横梁上フランジに沿って多くの亀裂が発見された。この亀裂に対する担当会社の診断は

(a) 橋脚全景
 (川口側) 矢印: 亀裂箇所

(b) 切削調査結果

との事で、大規模な補修工事の準備に入っていた。報告書を見ると、表面の軽微な溶接割れの可能性が高いと判断し、現場調査を行ったが、筆者らが持参したバーグラインダで表面を切削することにより、ほとんどの亀裂が消えてしまった。その結果、確認はしていないが、大規模補修は中止になったと思う。大変大きな経費縮減になったと考える。

この事例から学ぶことは、十分な知識を有する技術者による現地調査が原則であり、資料のみの判断は厳禁である。非破壊検査技術者は当然ではあるが発見した亀裂をできる限り強調しての写真を撮る傾向にある。実物を見ることが必須であり、実際の亀裂に対して、ルーペの程度の倍率での観察や、湿式磁粉探傷の観察は、亀裂の種別の判定にとってもっとも有効な手段である。

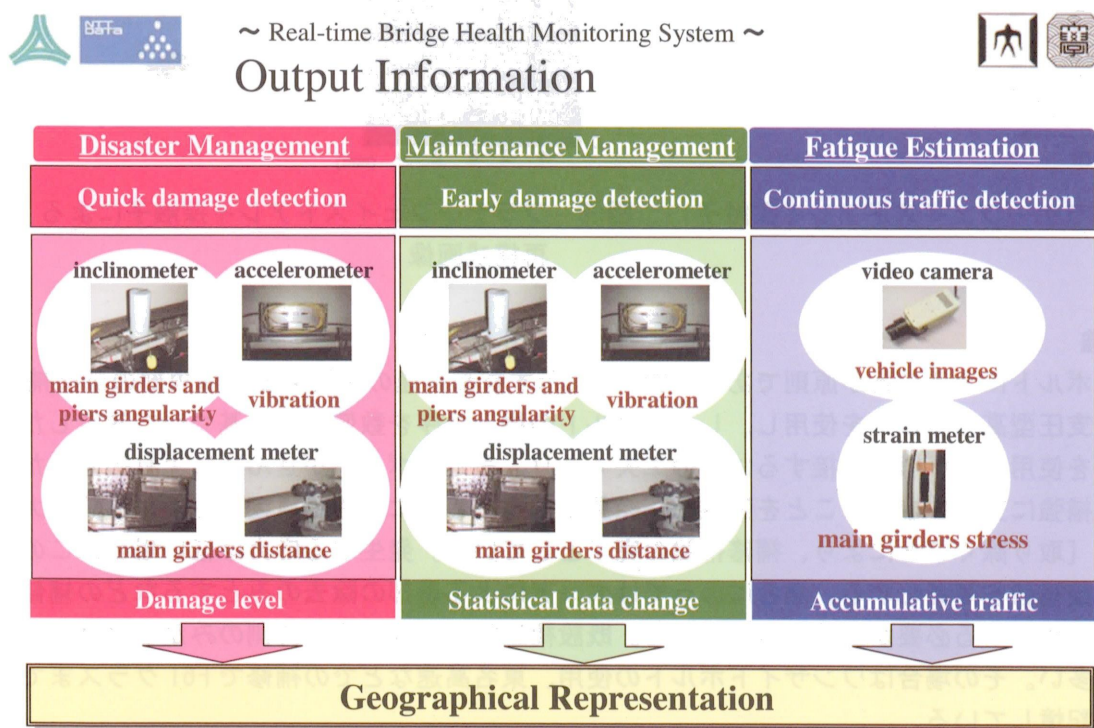
図-6 モニタリングシステムの概要とセンサー

筆者らの最も新しいモニタリングシステム⁵⁾の概要とそこで使用している各種のセンサーを図-6に示す。このシステムでは常時のWIMとそれを用いた疲労度の判定機能、地震などの異常時に瞬時に構造物の健全度を判定する機能、および徐々に進行する損傷を早期に検知する機能から成り立っており、すべてのセンサーは光通信ネットワークに直結されている。

モニタリングシステムでの大きな課題は耐久性である。橋梁の点検周期が5年間であれば、モニタリングシステムはその間メンテナンスフリーであることが必要条件となる。特にセンサーの取り付けの接着剤を含めての5年間のメンテナンスフリーは結構難しい課題である。筆者らのシステムでは、十分な防塵をしたはずであったが、現地での1次処理系のアンプやコンピュータは比較的早期に故障が発生した。

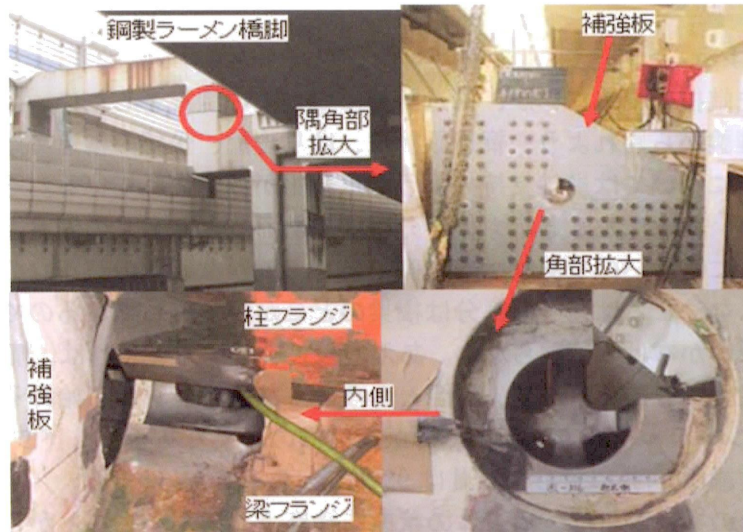
図-9 鋼製橋脚隅角部の補修と補強

補修補強はボルトによることが原則である。図-9 に示す首都高速の鋼製橋脚の隅角部の添接補強については、支圧型高力ボルトを使用し、しかもボルトの挿入順序を数値解析に基づいて決定した。これは構造物を使用した状態で添接するための工夫であり、もしもボルトがせん断により破断した場合はその後の補強に支障をきたすことを配慮した結果である。さらに疲労の原因となった欠陥は大コア工法により〔取り除くことにより、補修補強の完了としている。発生する応力は低い場合はこのようなボルト添接補強を簡略化する、場合によっては大コアによる患部の除去のみとするなどの補修補強設計をさらに検討する必要があると考えている。既設構造物では構造物の片側のみからアクセスできないことも多い。その場合はワンサイドボルトの使用、東名高速などでの補修でF6T クラスまで可能となったと記憶している。

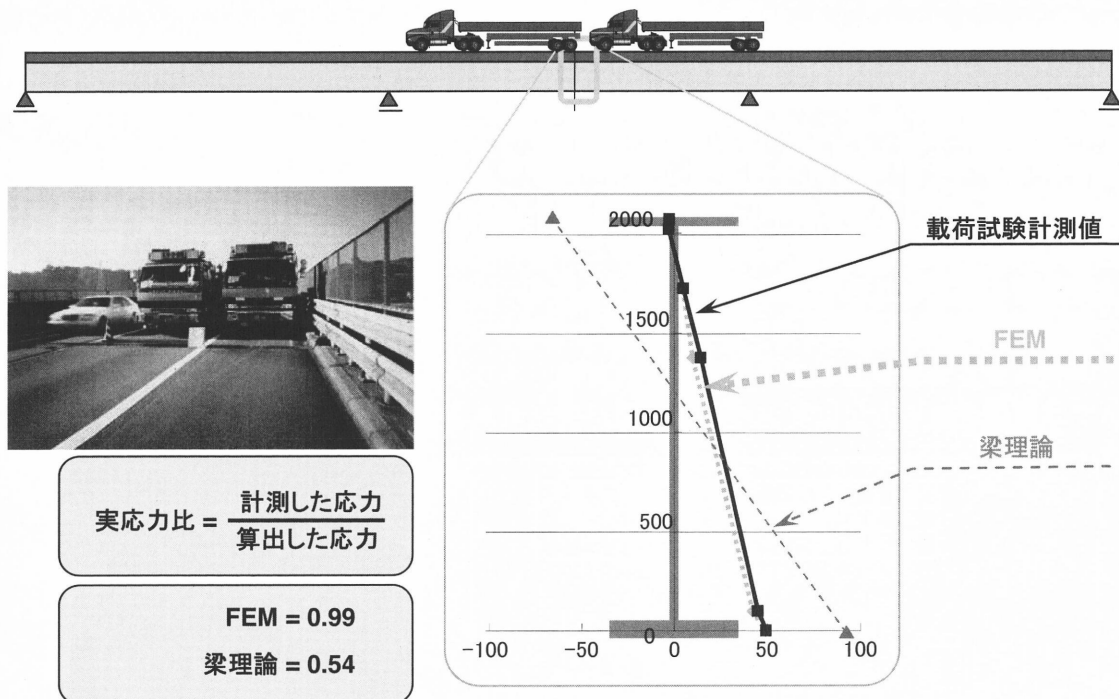
最後に新技術でも先端技術でもないが、構造計算についての提案をしたい。少なくとも補修補強を検討する場合には梁理論から別れよう。構造設計は、はり理論、骨組み構造の応力計算をベースにしておき、部材間の連結については単純支持のような単純化が仮定されている。そのような設計計算により求められた応力は、実際に生じる応力の半分程度であることは多くの測定結果が示すところである。もしも経済性を気にしないのであれば安全側であり、問題なしとの判断なのであろう。しかし、主桁には半分しか生じないことは残りの部分は橋梁のどこかが負担しているのであり、それが疲労の原因であることに気がつかなければならない。あえて厳しい言い方をすれば、精度 50% の計算でモノを作っているのは橋梁だけである。まず、実際と合うような設計計算から始めるべきである。図-10 は実際の橋梁に 60 トントラック 4 台を用いての載荷実験の結果である⁸⁾。下フランジでの実測応力での比較において梁理論は 54% に対して FEM は 99% の合致率である。
