## タイ王国ワンポーにおいて供用されている木製鉄道橋の概況調査

### A Survey of the timber bridge used for railway traffic in Wang Pho, Thailand

**ABSTRACT** We surveyed the condition of the timber viaduct which is used for railway in Wang Pho, Kanchanaburi, Thailand. Wang Pho Viaduct was on the Thai-Burma railway. The Thai-Burma railway was built during the World War II by the Japanese Army railway regiments for transportation between Thai and Burma. Part of the line is now operated by State Railway of Thailand (SRT), and Wang Pho Viaduct is maintained by SRT. The length of the Wang Pho Viaduct is about 300m, and it has 32 piers. We are here to report the survey result of wood species, cross-section of wood members, moisture content, biodeterioration and maintenance.

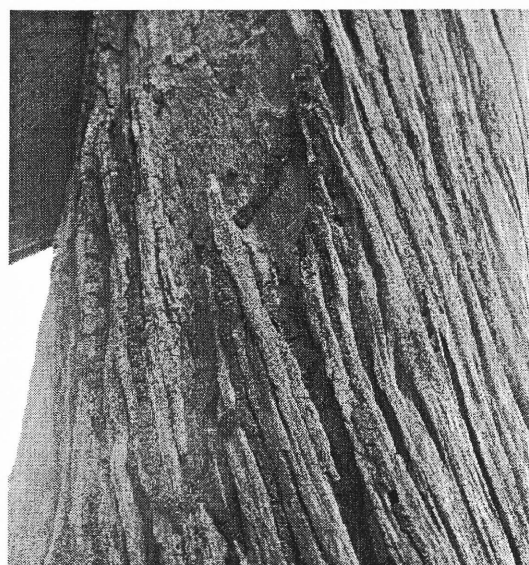
写真-7 おびただしい蟻道 (辺材部のみ)

柱材を近くで見れば、古い丸太では旋回木理が多く、表面の溝に沿っておびただしい蟻道が上がっている材もあった (写真-7)。しかし食害にあっているのは辺材部のみで、心材部は意外なほど健全であった。新しい角柱の方は茶色の塗装が施されており、近づいてみたが、クレオソート等保存薬剤の臭いは感じら

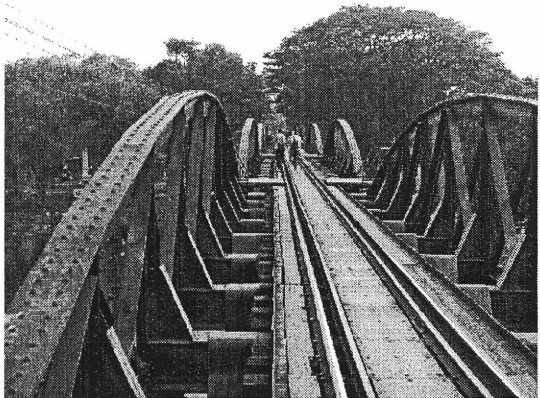
本題の木橋からは外れるが、誰もが知る、このクワイ河橋梁にも簡単に触れたい。カンチャナブリ市街の外れに位置する鋼製橋梁で、中央部分2径間を除く曲弦トラス橋は、建設当時のまま65年間供用されている(終戦後の12年間は休止)(写真-11)。泰緬鉄道建設のため「ジャワ鉄道からとりはずされて送りこまれた<sup>4)</sup>」とのことなので、製造年代はさらにさかのぼる。

写真-11 現在のメークローン橋梁  
曲弦トラス橋は建設当時のまま
