## 2. 耐力の低下と修復限界状態設計

## 2.2 信頼性指標 $\beta$ の経年変化

## 2.3 断面欠損した部材の耐力評価

## 2.4 木橋の部材劣化と健全度診断の検討例

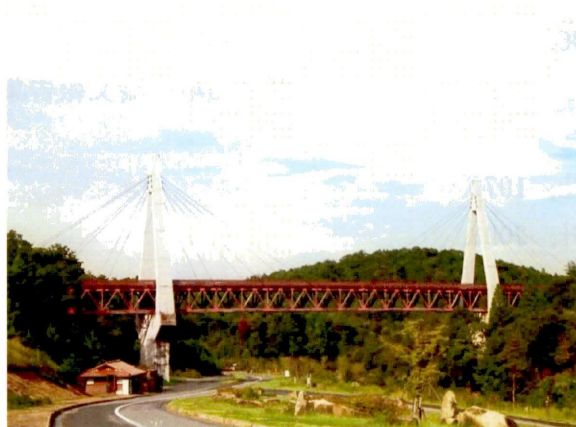
写真-2.4.1 用倉大橋の全景

写真-2.4.1 は広島空港の近くに位置する用倉大橋<sup>2.4.1)</sup>である。これまでの点検により地覆と高欄では写真-2.4.2のように腐朽が進行していることがわかっており、その結果を踏まえて2006年には地覆と高欄のすべてが取り替えられた<sup>2.4.2)</sup>。ここでは、これらの部材の一部を利用して、これまで実績のある非破壊試験法<sup>2.4.3)</sup>によりその劣化度を検討した上で、破壊試験を行い各部材の残存強度を求め、それらの関係を求めた事例を紹介する。

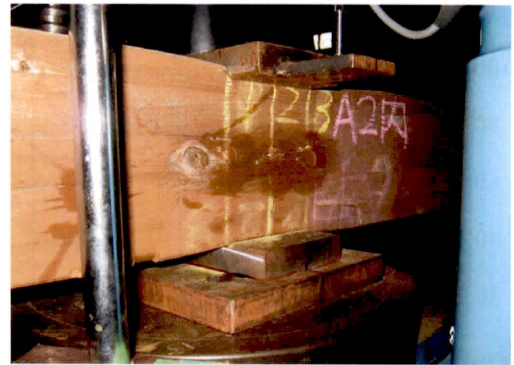
写真-2.4.4 高欄下ばりめり込み試験の様子

写真-2.4.4 は高欄下ばりのめりこみ試験の様子、図-2.4.13 は荷重変位の関係である。うち 2 体の耐力は小さかったが、その他は設計耐力を上回っていた。

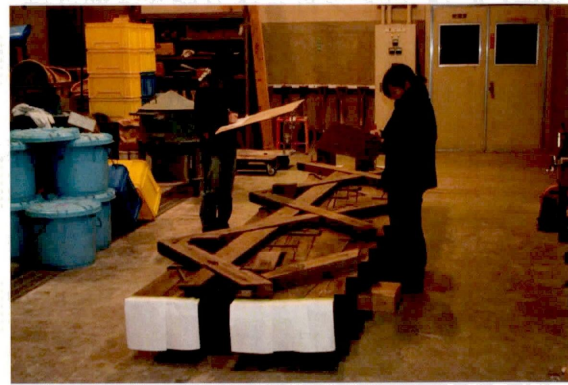
写真-2.4.7 目視による診断の様子

始めに基本的な診断法で部材の劣化をどの程度知ることができるかを試みた。そこでまず写真-2.4.7 のように試験材の傍らに立った診断者による目視診断を行った。視距離は約 1m であり橋梁診断で近接目視と言われるものに相当する。次にハンマーと千枚通しによる打診・触診を加えた総合的な評価を行った。視距離は 30cm 程度である。実際の点検では見ることができない切断面等は見えてはいけないことにした。
