アーチ橋、トラス橋における車線拡幅事例
大深沢橋、熊ヶ根橋

Example of the Roadway widening on the Arch Bridge
Ohfukazawa Bridge, Kumagane Bridge

ABSTRACT This paper introduces the roadway widening of arch bridges; which were built about fifty years ago. Due to the increase of traffic volume and load, the bridge was required to have reinforcing and widening. The problem of these works are as follows :The safety method of erection nearby the road in service. The replacement and reinforcement of the existing structure to cope with the new design(Live load B)

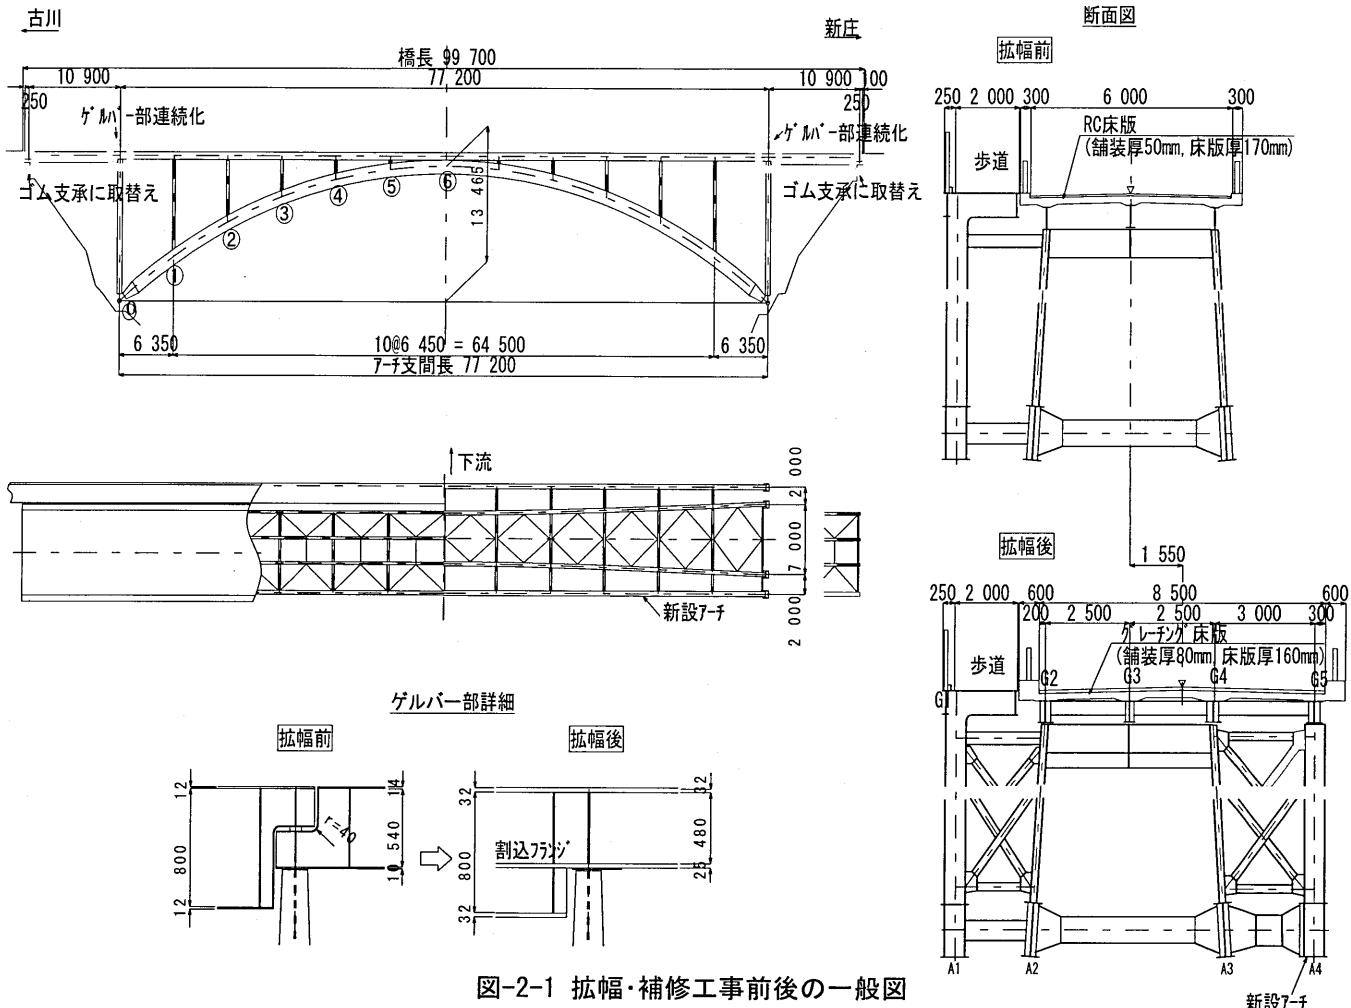
図-2-1 拡幅・補修工事前後の一般図

拡幅・補強工事の施工前後での一般概要図を、図-2-1, 2-2に示し、橋梁諸元と工種を記す。

橋梁形式：前) 上路式ローゼ桁+単純鉄桁2連

後) 上路式ローゼ桁（補剛桁連続化）

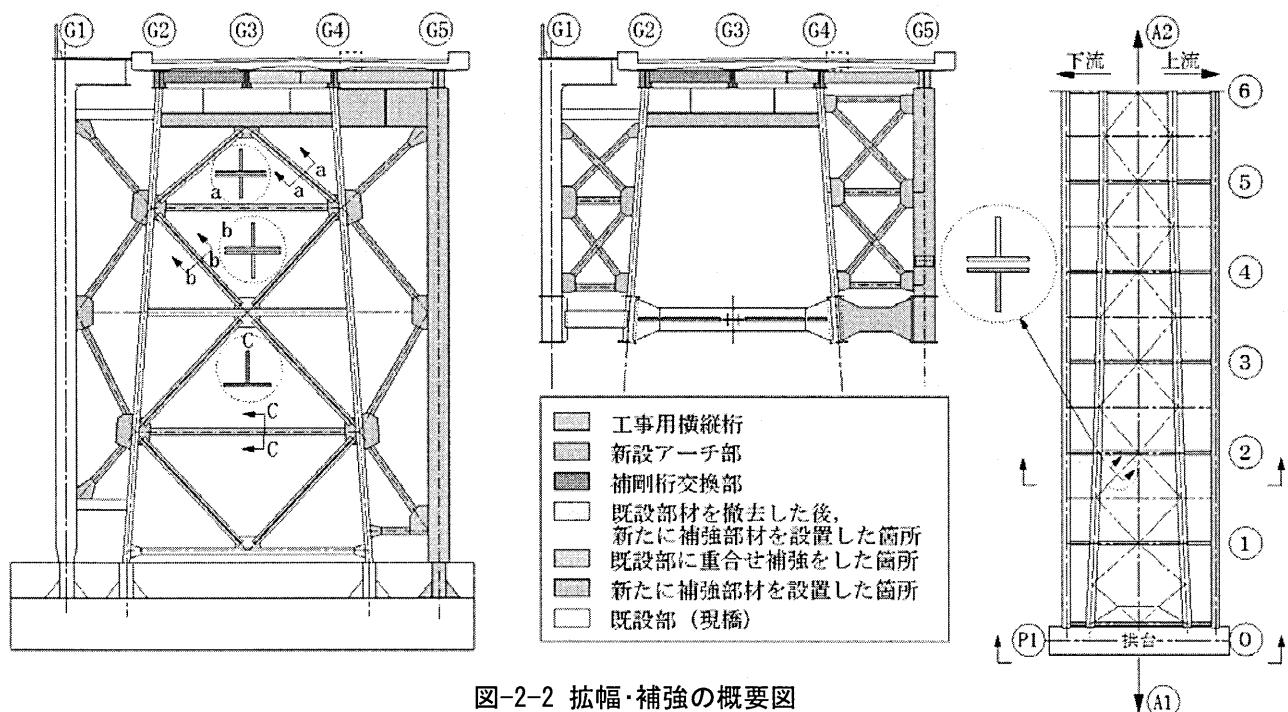
図-2-2 拡幅・補強の概要図

車道の拡幅は、既設橋車道部にアーチリブと補剛桁からなる新設桁を製作し架設した（補剛桁やアーチの支承およびアンカーフレームの設置も含む）。

横桁、支材および対傾構を新規に製作し、新設桁と既設橋とを連結させ、新設桁の鋼自重以降に載荷される後死荷重と活荷重に対して一体化を図った。

新たに対傾構を製作し、既設の歩道部アーチリブの支柱と車道橋の支柱とを連結させた。上記②項の連結工と合わせ、応力的に余裕のある歩道部アーチ桁に対しても、車道橋に載荷される後死荷重と活荷重の一部を負担させた。

上記②、③の工事による既設車道橋の死荷重の増加とB活荷重の載荷に伴い、既設の横桁や支材、および対傾構の断面を補強した。

側径間とアーチ径間とのゲルバー部の連続桁化や、B活荷重と舗装の増厚による荷重の増大に伴い、すべての既設橋の補剛桁を取り替えた。なお、補剛桁間を連結する支材の取付けや橋台部の鋼製支承も交換した。

注)桁名は、図-2-2 参照のこと。

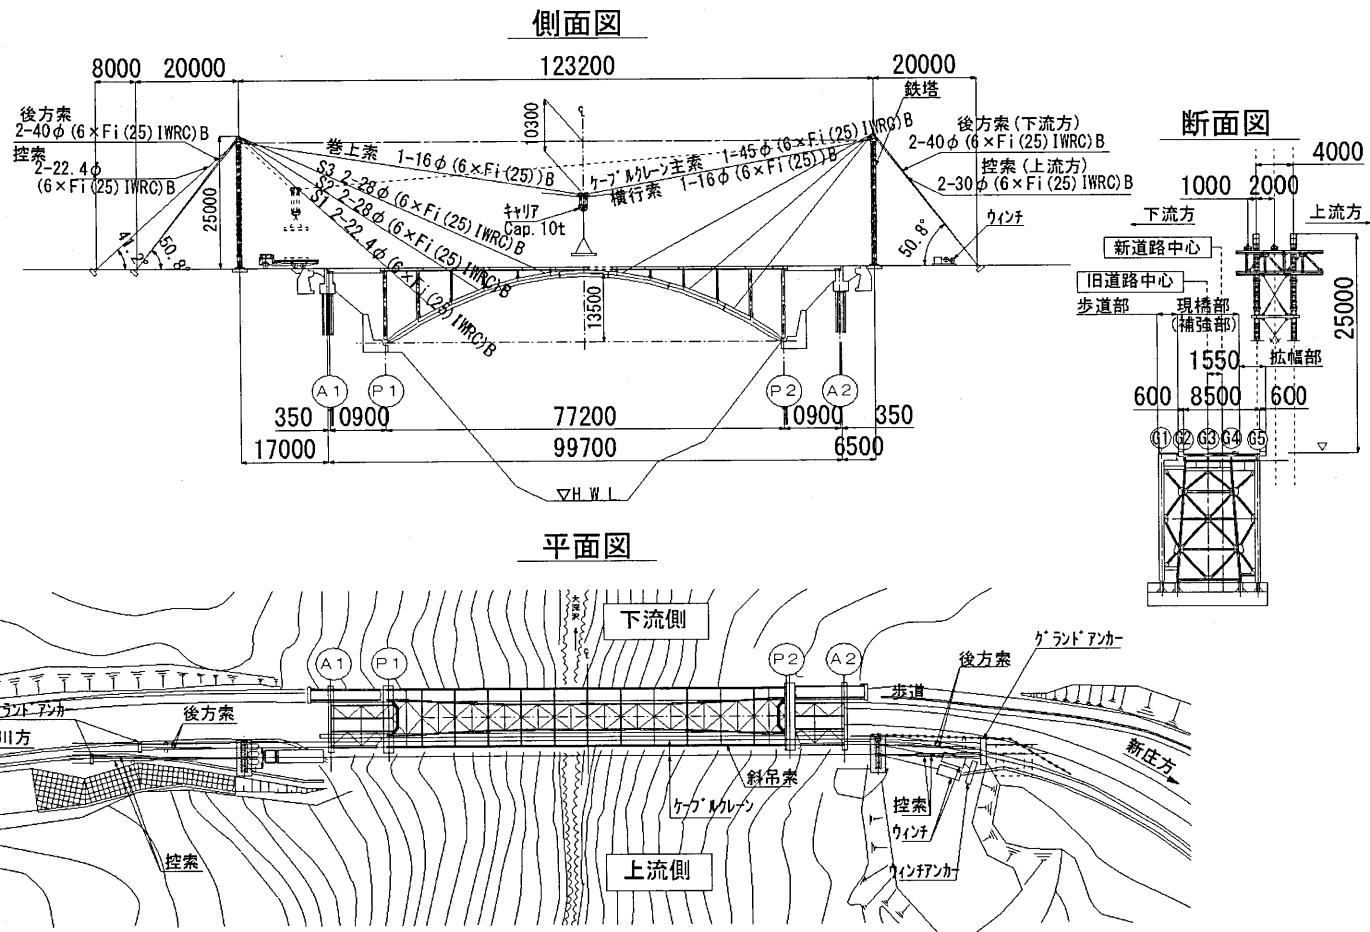
図-2-3 架設要領図

このため、架設要領を以下とした(図-2-3 参照)。

- (1)既設橋車道部に増設するアーチリブ(以下、新設アーチリブと記)は、ケーブルクレーン斜吊工法による架設を行い、支柱や補剛桁は、ケーブルクレーン工法により架設した。
- (2)ケーブルクレーンは、両岸ともに高さ25mの鉄塔を設置し、鉄塔支間長123.2m、主索は、45φの2系統とし、両系統ともキャリアは、Cap. 10 tとした。
- (3)既設橋補剛桁の交換は、1期と2期の施工に大別され、前者はケーブルクレーンを利用した架設とし、後者は門型クレーンで行った。
- (4)既設橋の補強は、基本的にレバーブロックなどで人力による架設とした。ただし、補強部材の運搬は、ケーブルクレーンを使用した。

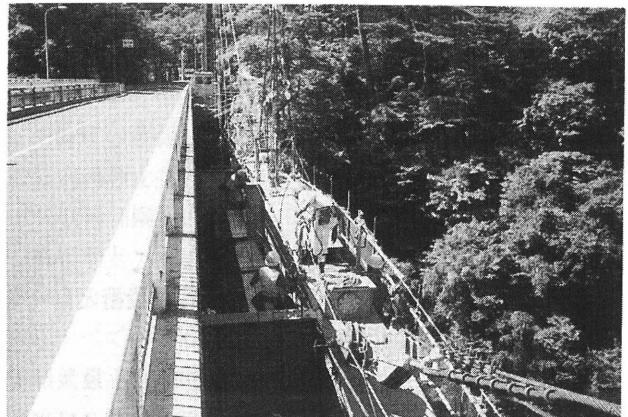
写真-2-1 閉合部材の落し込み状況

- 新設アーチリブは、全部で7ブロックあり、最大部材重量6.3tである。架設順序として、片側3ブロックずつの架設とし、最後に写真-2-1のように閉合部材を落し込んだ。

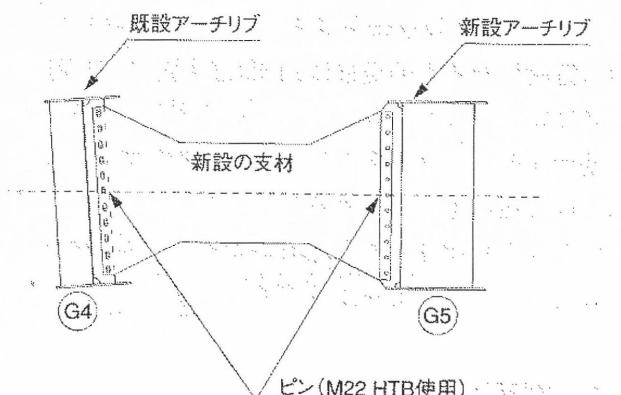
図-2-4 仮ボルト1本でのピン構造

仮連結は、架設時ブロックごとに行い、新設アーチリブに自由度を持たせるため、図-2-4のように仮ボルト1本でのピン構造とした。

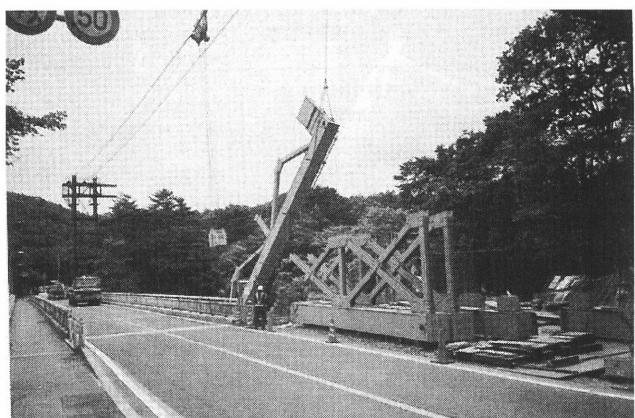
写真-2-2 対傾構の地組立状況

5)新設桁と既設橋を連結するための対傾構は、以下を考慮し、写真-2-2のように地組立後に架設した。

また、対傾構の取合い部(Conn. PL)は、既設橋と新設部材における高さの相対的誤差を吸収するために、長孔(25φ×50mm)とした。

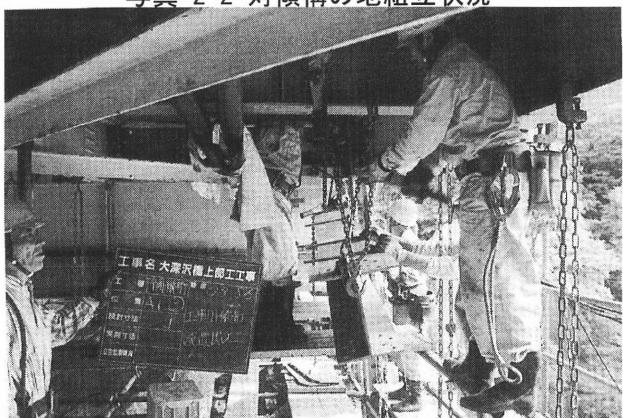
写真-2-3 工事用縦桁の設置状況

新設桁の架設と並行して工事用縦桁と新設する横桁の設置を行った。設置には、あらかじめ仮配置したこれらの部材をレバーブロックや玉掛けワイヤなどで数回盛り替え、人力で架設した。それらと既設床版との高さのクリアランスは、約50mmしかなく、また、写真-2-3のように、設置箇所の直下には、既設下横構やN T T添架管もあり、困難な作業となった。

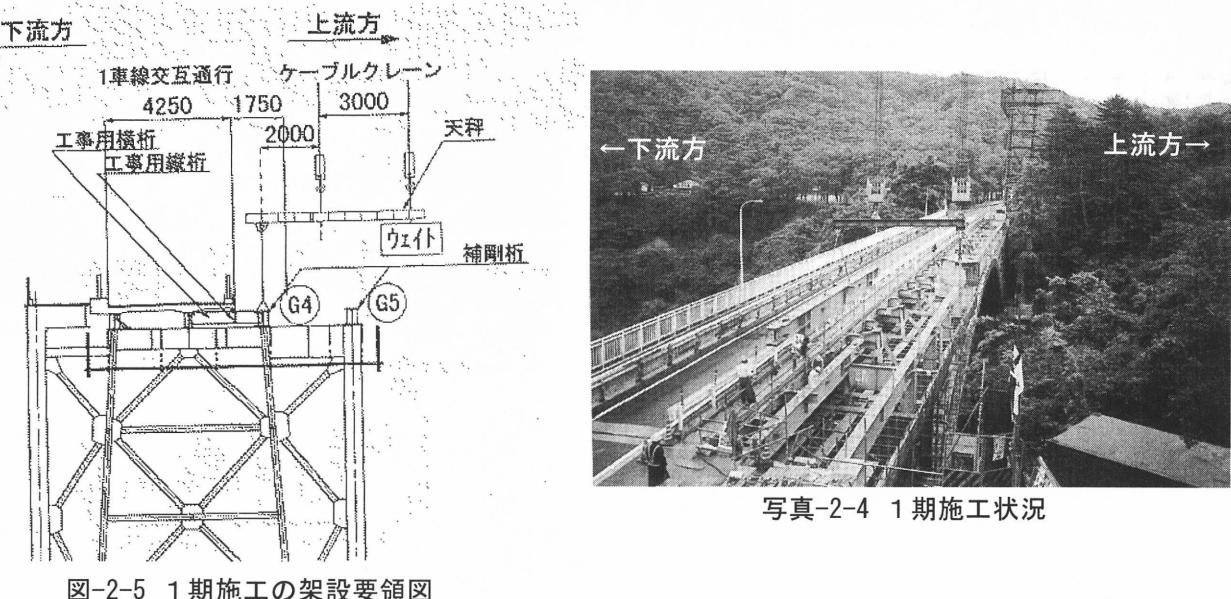
図-2-5 1期施工の架設要領図

1期施工は、既設G4補剛桁(以下、既設G4桁と記)等の撤去、またそれに替わる新設G4補剛桁(以下、新設G4桁と記)等の架設までが施工範囲である。

図-2-5に、1期施工の架設要領図を示す。

そこで、一時通行止めを行わず、かつ、昼間作業時間内に、安全かつスムーズに作業できる工法として、吊天秤を用いたケーブルクレーンでの架設工法とした(写真-2-4 参照)。これにより、当初よりも1週間、工程の短縮が可能となった。実施工での問題点は、新設G5桁と既設G4桁との架設キャンバーの相違であった。両方の桁連結にあたっては、あらかじめ、既設G4桁の腹板天端高を基準にしてG4桁側に新設する横桁を取付け、その横桁をガイドにして新設G5桁を架設する方法をとった。このとき、G4桁、G5桁相互の取付け誤差に伴う高低差は、G5桁側のみで吸収するものとし、G5桁側が低い場合には支柱天端にライナー材を挿入し、また高い場合にはハンチ高の調整で所定の路面高を確保するものとした。その結果、全格点で路面出来形を許容値内とすることができた。

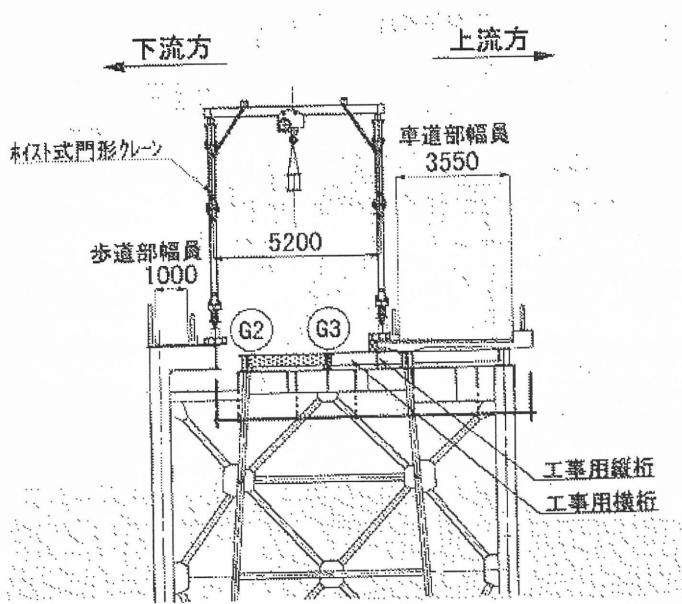
図-2-6 2期施工の架設要領図

2期施工は、既設G2・G3補剛桁(以下、既設G2・G3桁と記)等の撤去、またそれに替わる新設G2・G3補剛桁(以下、新設G2・G3桁と記)等の架設までが施工範囲である。図-2-6に2期施工の架設要領図を示す。2期施工も1期施工と同様に車道部の一時通行止めを行い、油圧クレーンを用いて施工する計画であった。

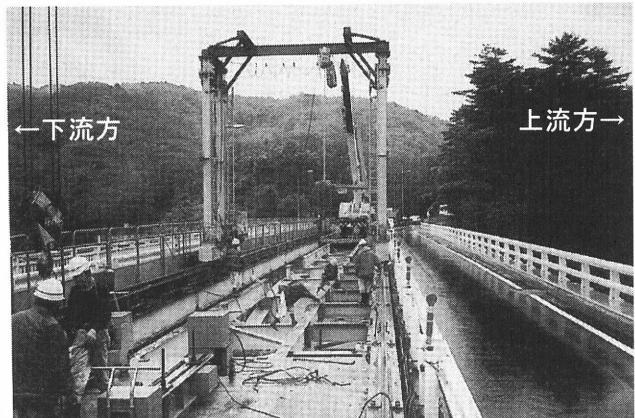
写真-2-5 2期施工状況

そこで、歩道部の通路を確保し、かつ工程の短縮が可能となる門型クレーンを使用するものとした(写真-2-5 参照)。これにより、当初工程よりも5日間、工程の短縮ができた。

門型クレーンは既製のものが使用できず、支柱としてベント材を使用し、上梁はH鋼を用いて組立てた。またホイストは2.9t吊で、その運転と操作は延長コードにより遠隔操作が可能なものとした。軌条設備は、通行車両の振動や地震における横力等に抵抗させるために、軌条梁の基礎梁を介して固定した。

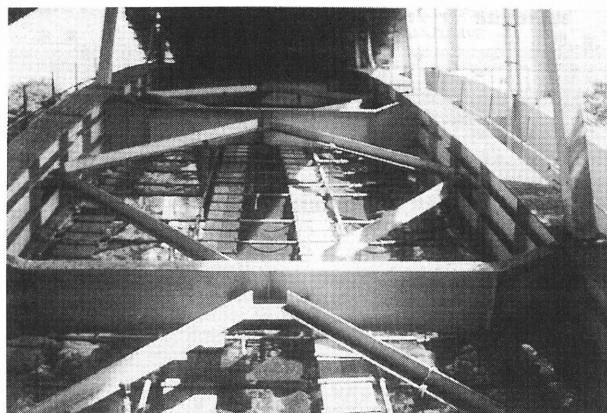
写真-2-6 下支材・横構の補強前

の後、部材なりに当てもみを行い、孔明け・現場溶接を行い、設置を完了した。代表的な補強箇所の施工前後を、写真-2-6～9に示す。

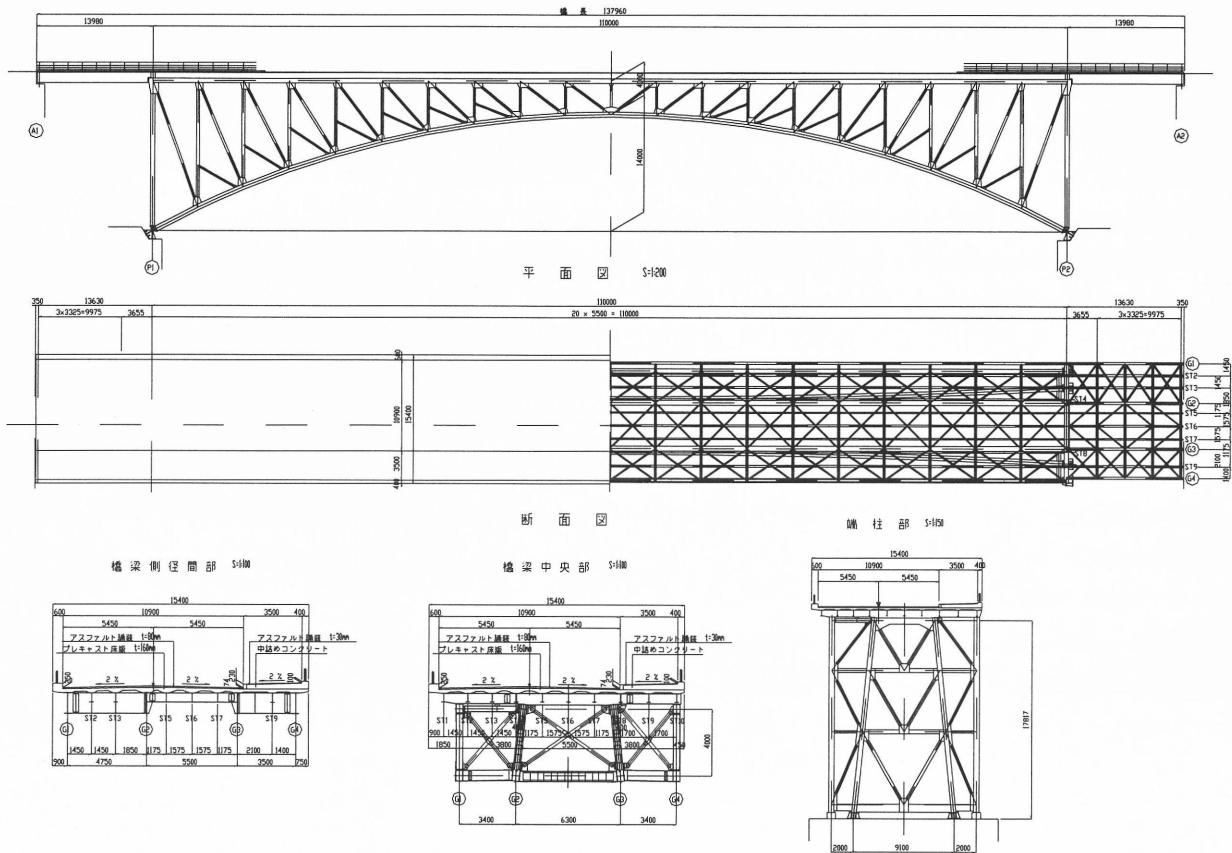
図-3-1 一般図

構造形式	施工前	(車道部) 曲弦プラットトラス+単純I桁×2連 (歩道部) 曲弦ワーレントラス
	施工後	3径間連続曲弦プラットトラス (4主構)
橋長		137.960m (トラス支間) 110.000m
幅員	施工前	車道 6.000m、歩道 2.300m
	施工後	車道 10.900m、歩道 3.500m
適用示方書	施工前	鋼道路橋設計示方書(昭和14年制定)一等橋 (T-13) 他
	施工後	道路橋示方書 (平成5年11月) B活荷重

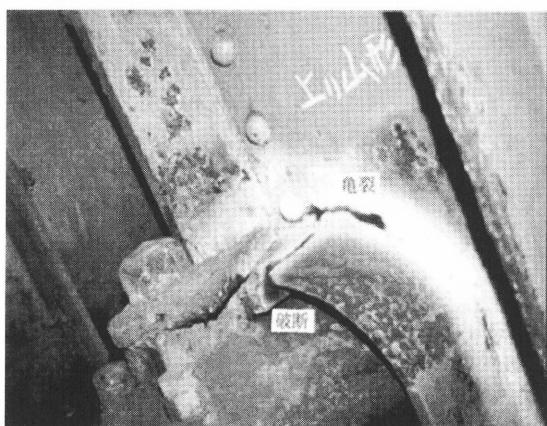
写真 3-3 側径間主桁架違い部の損傷

平成 11 年に鋼部材の近接目視調査、亀裂発生部の浸透探傷試験、鋼材腐食部のモーリング等の橋梁調査を行なった結果、① 外縦桁と I 型鋼格子床版下面の腐食（車道部は昭和 50, 51 年度に I 型鋼格子床版に全面打ち換え施工）、② ト拉斯部縦桁の横桁取付け部ウェブの疲労亀裂、③ 側径間主桁架

け違い部のウェブの座屈および下フランジの破断（写真 -3-3）等が見られた。主構の塗装状態は良好で、軽微な塗装劣化や、歩道側の側縦桁に腐食が認められたものの、大きな構造的な腐食は認められなかった。

側径間は支間長13.980mの掛け違い構造の単純I桁であったが、トラス部端横桁を箱断面に交換し、これを介しトラス部との連続化を行い、上・下フランジをカバープレートで補強した。側径間端支点の支承はゴム沓に更新した。

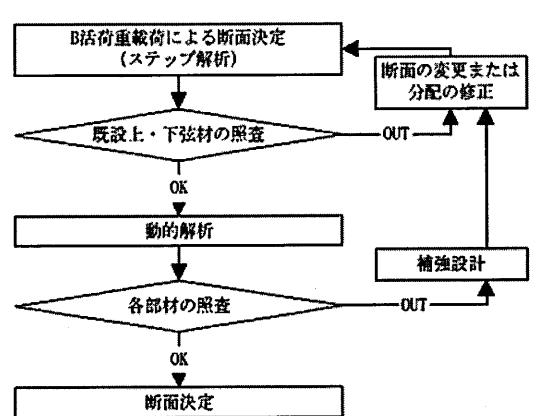
図 3-2 設計手順

ここで、既設橋の上・下弦材はリベット構造で補強が困難であり、B活荷重で決定した断面では、動的解析時の発生断面力が地震時許容断面力より小さくならない。このため、増設主構の剛度および二次部材の最適配置をトライアルし、既存部分への地震力を軽減させ、補強の難しい既存上・下弦材の発生断面力を軽減し、現橋の上・下弦材をそのまま利用することとした。（図-3-2）

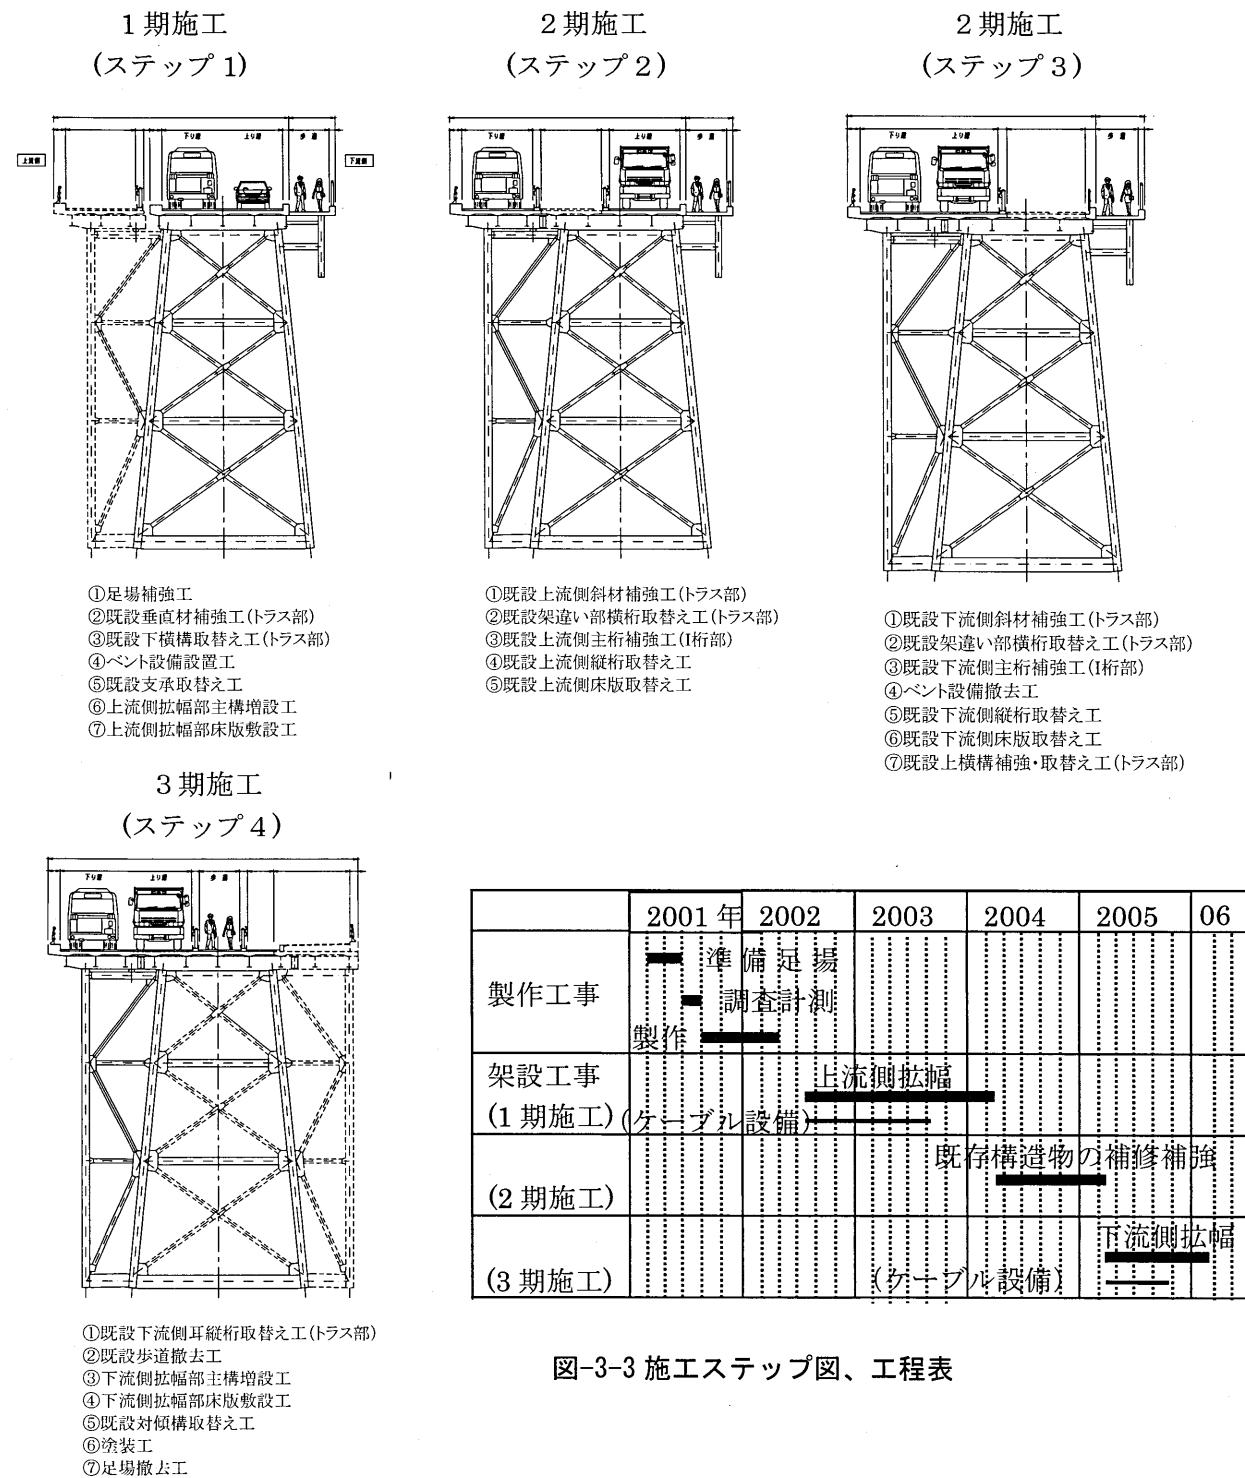
図-3-3 施工ステップ図、工程表

下記4ステップに分けて施工を行った。(図-3-3)

1期施工(ステップ1)：上流側拡幅

2期施工(ステップ2)：上流側既存構造物の補強、床組・床版の更新

〃(ステップ3)：下流側既存構造物の補強、床組・床版の更新

3期施工(ステップ4)：既存歩道部の撤去、下流側拡幅、

既存構造物の塗替え塗装

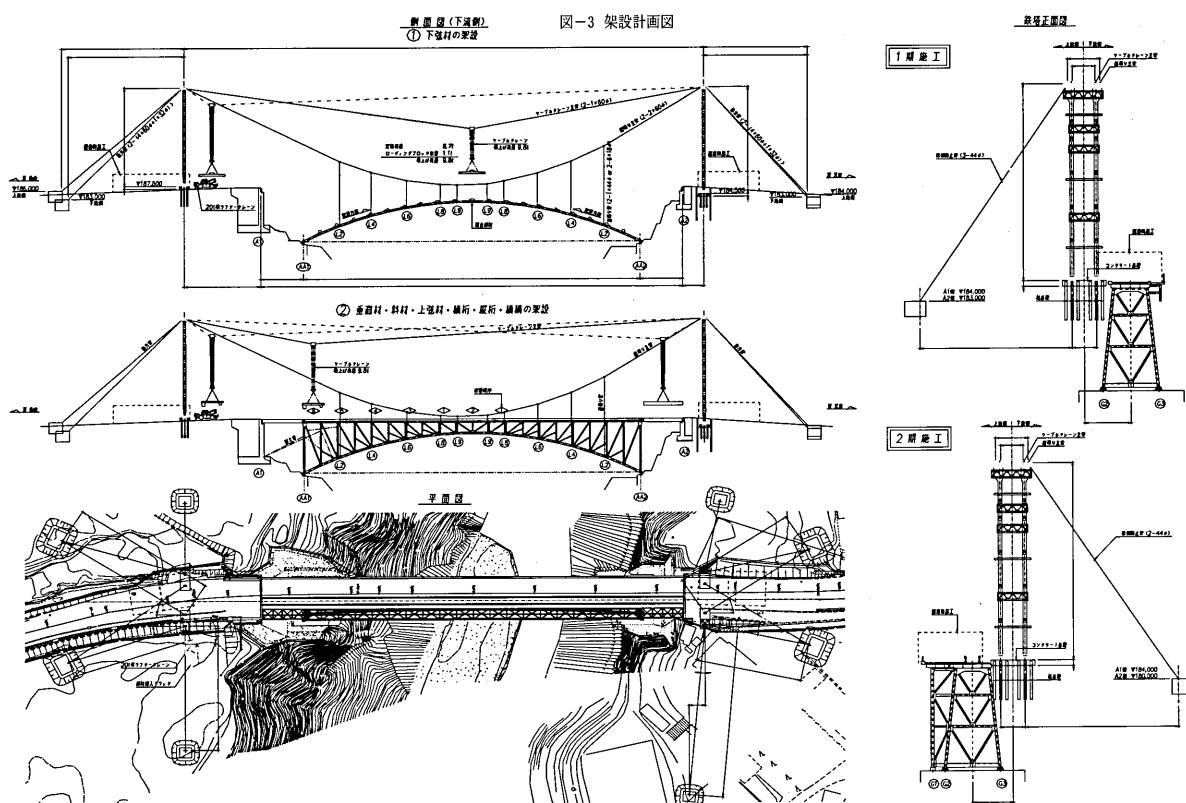
図-3-4 架設計画図

架設工法としては、施工中は上・下各1車線の確保が必要なこと、桁下は約50mの深い谷であること、前後にケーブルアンカー位置が確保できること、斜材を有する曲弦トラスである等の条件により、ケーブルエレクション工法（直吊り式）を採用した。

ケーブルエレクション設備は上下流拡幅時にそれぞれ設置した。鉄塔支間は170.0m、鉄塔間隔3.7m、主索（60φ2本）間隔5.3mとし直吊り索は拡幅部の下弦材格点10箇所に設けた。拡幅部材および既設補強部材の運搬用のケーブルクレーン（吊上げ荷重9.8t）を2系統設置した。

下弦材を左右の橋台部より中央部に順次架設し、中央部で閉合した。拡幅桁が1主構のため、下弦材を先行して仮閉合した後に、垂直材・斜材、横桁・対傾構等を既存桁と仮連結して架設した。

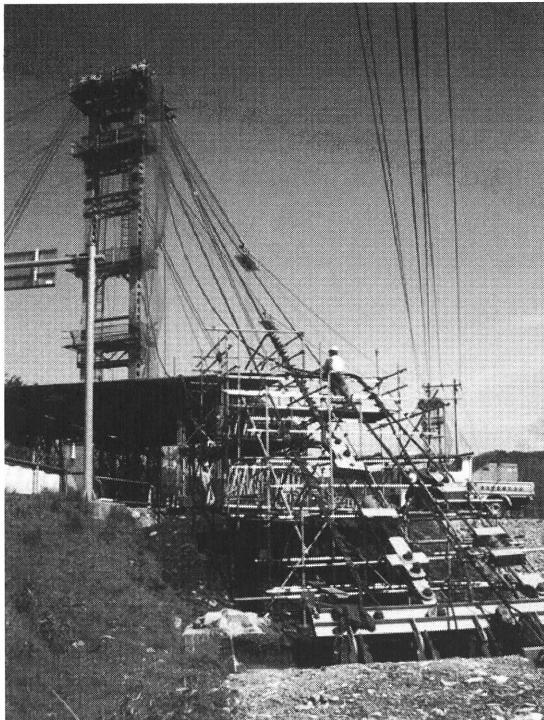
写真-3-4 碓着金具(アンカー側)

- a 現橋をはさむ上流側と下流側の拡幅用ケーブルエレクション設備はその都度設置・解体するが、コンクリートアンカーを双方に兼用することでコストの縮減を図った。このため、直吊り索、軌索は塔頂部でそれぞれ固定し、1期と3期とで異なるケーブル方向・角度に対応可能な定着金物を考案した。（写真-3-4、写真3-5）
- b 鉄塔高さに較べ幅が狭いことに加え、上記により、コンクリートアンカー位置が制約を受け、後方索のみでは鉄塔を安定したかたちで保持でき難いため、各施工時にそれぞれ横アンカーを設け、転倒防止索を設置した。
- c 拡幅桁の芯と鉄塔中心を揃えることが出来ないため、直吊り途中にはカウンターパート材を受け梁中央部に仮置し、横断方向のバランスを取りながら施工した。（写真3-6）

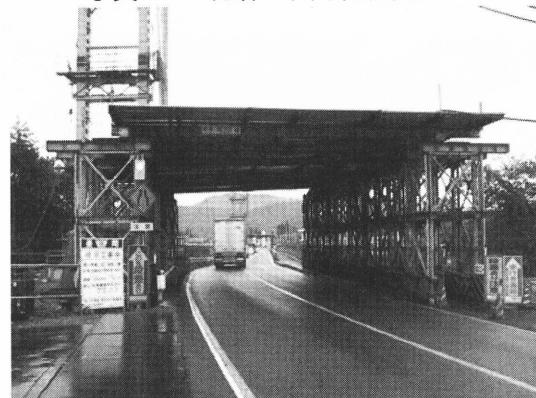
写真-3-7 国道防護工

- d 鉄塔の設置位置が国道に非常に近接し、国道を跨いで後方索を設置する等の理由により、A1側・A2側にそれぞれに延長 20.0m の国道防護を設置した。(写真-3-7)
- e 鉄塔基礎は、国道のり面の崩壊を防ぐ目的で、掘削をともなわない杭基礎併用したコンクリート基礎を契約後 VE 提案として採用し、施工中の安全確保と工期短縮・コスト縮減を図った。
- ② 施工上の配慮
- a 既存構造物の現状調査・計測に基づき新設部の製作を行なうが、計測・製作・施工誤差を想定し、現場当てもみ（後孔）加工や仮設部材など誤差吸収の可能な構造とした。
- b PC床版を敷設した状態で、新設構造物と既存構造物との連結が可能となるため、新旧連結部にはスライド機能を有する仮添接板を採用した。(写真-3-8)

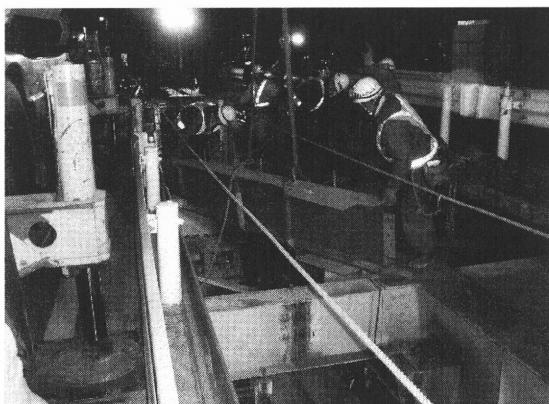
写真-3-9 縦桁の交換

B活荷重対応としての床組（縦桁・端横桁）の交換とRC床版、I型鋼格子床版をプレキャストPC床版に更新した。床組と床版の交換はステップ2, 3に夜間片側交互通行で行なった。

供用路線に隣接して施工するため、RC床版の切断・引き剥がし、撤去縦桁のリベット切断・高力ボルトへの取替え作業を昼間に先行し夜間施工の効率化を図った。RC床版撤去・縦桁交換1格間とPC床版の敷設1格間の2格間分と一晩の施工量とし、RC床版撤去・縦桁交換を1格間分先行し、施工中に開口部を極力作らないよう順次施工した。（図-3-9）

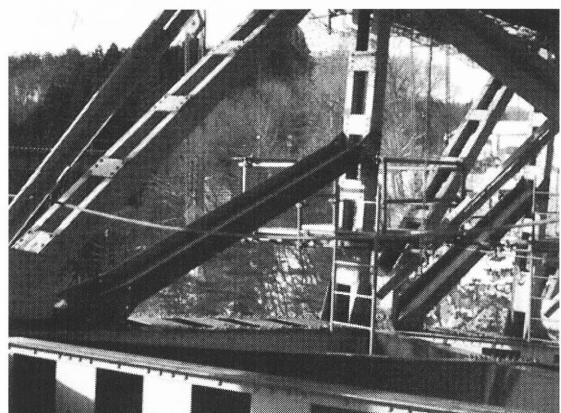
写真-3-10 垂直材の補強

いずれも形鋼とカバープレートとで構成されるリベット構造のため、斜材は溝形鋼のウェブ面にカバープレートを取り付け、垂直材は新たな斜材を設け有効座屈長を低減することで、それぞれの耐荷力の向上を図った。（写真-3-10）これらの補強は、直上に供用車線が通行していない段階で行った。

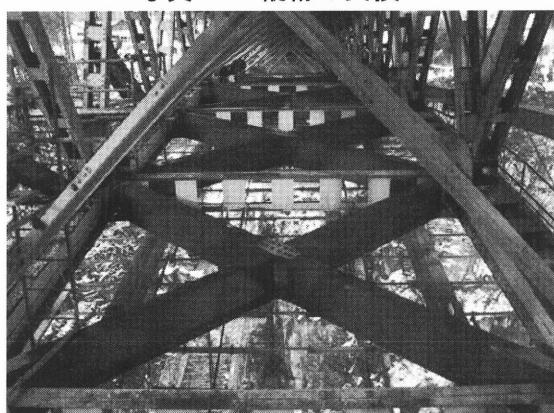
写真-3-11 下横構の交換

横荷重に対する耐荷力を向上するため、上横構は端部および支間中央部を交換し、下横構は全数の交換を行った。中間対傾構の交換は上下流拡幅工事完了後に行い、部材は下流側拡幅時に桁下への取り込みを行なった。（写真-3-11、写真-3-12）

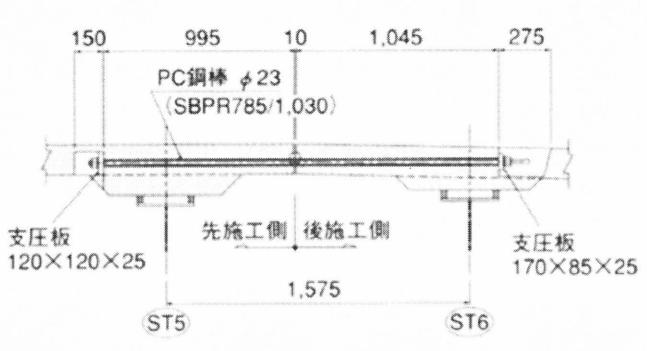
図-3-5 PC床版の横連結

各施工段階にほぼ1車線幅ずつプレキャストPC床版に更新し、先行部と後施工部を横連結する構造のため、製品の精度管理に留意した。特に、最期に一体化する下流側(歩道部)では、各段階の変位結果が集積するため、ハンチ設定・モルタル注入厚を細かく補正・調整した。(図-3-5)

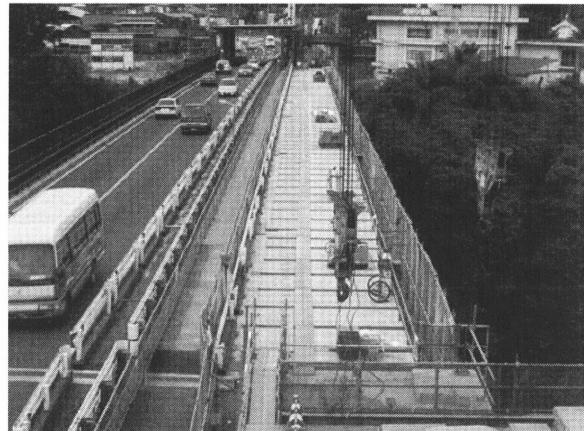
写真-3-14 PC床版の設置

PC床版敷設は、拡幅部ではケーブルクレーンで昼間行い、既存部分の交換は夜間車線規制を行いラフタークレーンにて敷設した。(写真-3-14)また、地覆部にもプレキャスト版を採用し、品質確保と工期短縮を図った。
