実構造物におけるモニタリングシステムの活用事例

Application examples of the monitoring system of the actual structure

2. 鋼橋の座屈した主構造部材の取替えと健全構造部分の再利用に伴うモニタリング事例^{3), 4)}

3. 変状・劣化を受けた鋼橋 RC 床版の安全管理と健全度評価に関するモニタリング事例⁵⁾

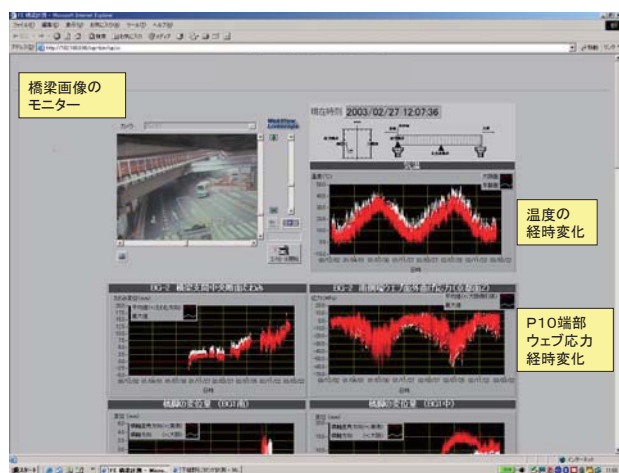
図-3 モニター画面の一例

図-3 に示したように、モニター画面は応力や変位の測定結果と同時に橋梁の映像をモニターできるよう構成した。ネットワークカメラによる映像は、画面上からズームやパンなどのコントロールが可能なものとした。

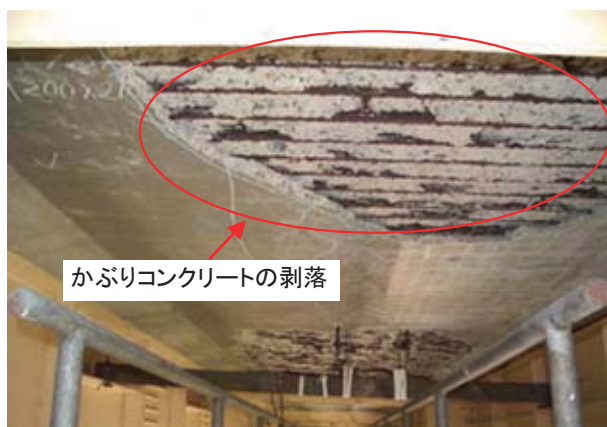
図-5 床版下面の状況

当該橋梁は、平成6年から平成7年にかけてSFRCによる床版上面増厚施工が実施された橋梁である。それ以降に、床版下面のかぶりコンクリートの浮きが急激に進行したことを受け、平成11年および13年に詳細調査が実施された。平成12年には抜本的対策を実施するまでの間、緊急性を要する県道上に限って床版下面の剥落防止シートの設置やネット防護による対策を実施している。その後、活荷重載荷、凍結防止剤の散布による塩害等の影響により激しい変状・劣化が発生し、鉄筋の腐食、床版下面のかぶりコンクリートの浮き、はく離等の状況が進行していた(図-5)。このため、輪荷重による押抜きせん断破壊による床版の抜け落ちが発生することが懸念され、RC床版の取替えが検討された。平成17年以降、試験車による載荷試験や床版調査などを実施し、現状床版の耐荷性能の評価が行われ、対策工事開始までの期間に対する車両の走行安全性を確保することを目的としてモニタリングを実施した。

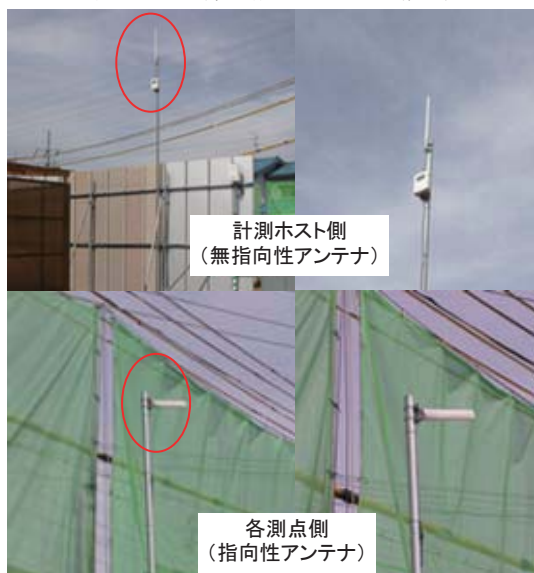
図-12 無線通信機器の設置状況

各測点の計測システムと計測ホストは、場所によっては 200m 以上離れており、作業場内は重機作業、道路や設備の盛り替えなど、作業の進捗に応じて作業場内の状況は変化していた。従って、有線回線による通信は困難であり、採用できたとしても度重なる盛り替え作業が必要となることが予想された。このことから、本システムでは、無線 LAN 通信システムを採用した。

無線 LAN 通信のシステムおよび機器設置状況を図-11 および図-12 に示す。なお、無線 LAN の採用にあたっては、外部からの不正アクセス等が発生しないよう、通信データの暗号化、MAC アドレスによる制限などセキュリティ対策を徹底した。
