# 段階的に損傷を与えた鋼鈑桁橋の振動計測と有限要素解析

Vibration Measurement and Finite Element Analysis of a Sequencely Damaged Steel Girder Bridge

玉田和也\*, 宮下剛\*\*, 劉翠平\*\*\*, 岩崎英徳\*\*\*\*, 長井正嗣\*\*\*\*\*

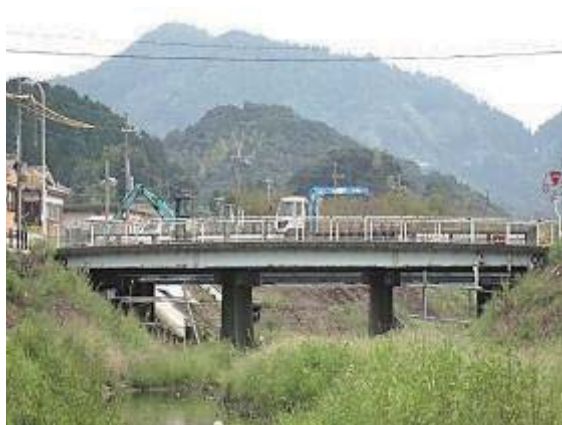
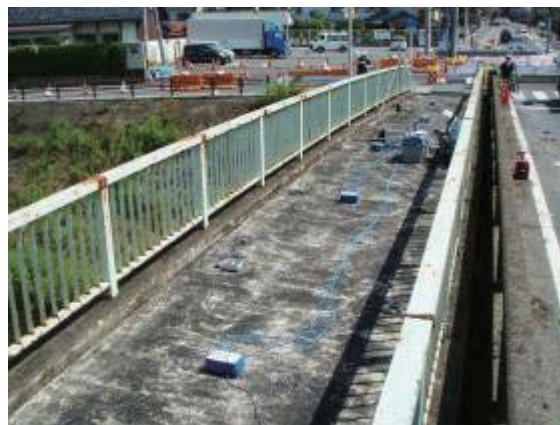
図-1 計測対象橋梁

計測対象とした橋梁は、京都府舞鶴市の与保呂川に架かる大宮橋の下流側側道橋(歩道橋)である(図-1)。この橋は、大宮橋の拡幅工事に伴い、架け替えられることとなった。構造形式は単純活荷重合成 2 主鋼板桁橋である。桁長は 28.4m、支間長は 27.9m、総幅員は 3.3m、竣工年は 1985 年である。支承は線支承で、西側が固定、東側が可動となっている。

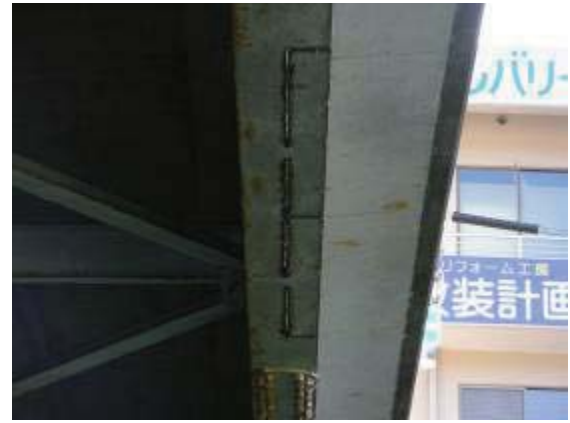
図-4 下フランジの切除 (損傷シリーズ 2)

損傷シリーズ 2 では、腐食による断面欠損を想定して、下フランジの自由突出板を切除することにした。損傷シリーズ 1 で与えたスリット間に、腹板の溶接線に沿ってガス切断による新しいスリットを与えた(図-4)。ただし、作業の安全性の観点から、自由突出板を完全には切断していない。自由突出板の腹板との結合長さは約 100mm とした。ここでも、ガス切断により発生するのろを除去して、完全に縁切りをしている。本シリーズの損傷ケースの総数は 16 ケースとなる。
