裸使用された亜鉛めっき PWS を有する斜張橋形式歩道橋の 張力測定と振動同定

Measurement of tension and vibration in a cable-stayed pedestrian bridge with naked galvanizing PWS

龍田 齊*, 吉岡 勉**, 三浦 聡***

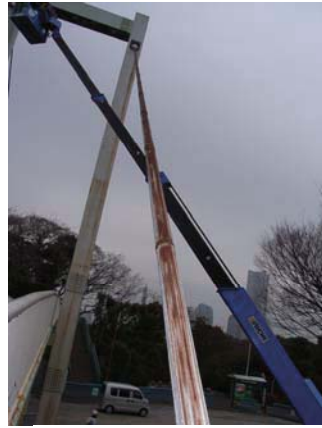
写真-2 ケーブル一般部

写真-2 に示すように各ケーブルとも上面部全長にわたり赤錆が発生しているが、ケーブル内面の発錆は無く、めっき表面に異常は無い。しかし、サンドペーパーで赤錆を除去すると、鉄地の一部は孔食が発生していた。

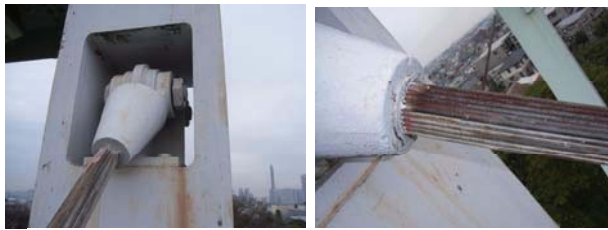
写真-1 ケーブル主塔側定着部

写真-1 に示すように各ケーブルともにソケット内亜鉛の抜け出しも無く、素線部表面に発錆が認められる以外異常はない。

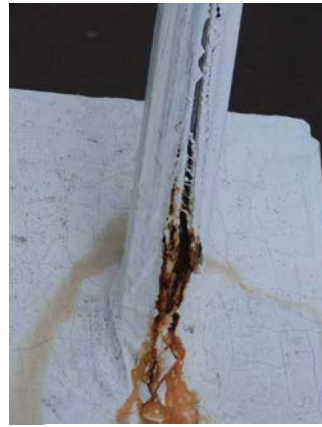
写真-3 ケーブル桁側定着部

写真-3 に示すように各部位中で一番錆の発生が進行しており、AIR (図-1 のケーブル番号を参照) については素線が断線していた。素線は破断面も赤錆が発生しており破断してから時間が経過していることが確認される。内部状況は異物、錆等が内部に入っており、湿潤状態が続き、錆が発生しやすい状況になっていた。

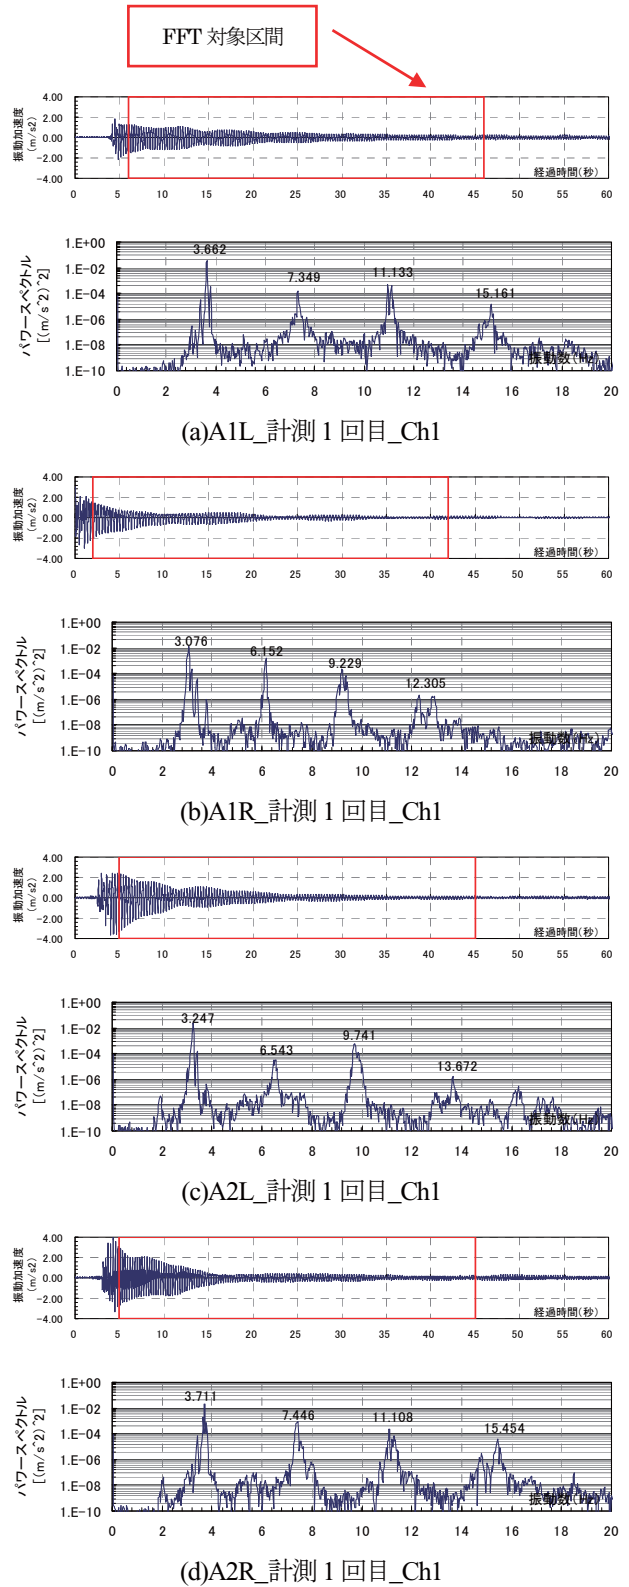
図-3 各ケーブルの加速度波形・パワースペクトル図

人力加振による各ケーブルの加速度波形から 40.96 秒(8192 点)抽出し、高速フーリエ変換(FFT)からピーク周波数を求めた(表-3)。各ケーブルの3行目は1回目と2回目の振動数の比である。表から各ケーブルの1回目・2回目の計測にばらつきが少ないことがわかる。したがって1回目の計測値を用いて張力を算出した。各ケーブル1回目の計測における波形図及びFFT結果のパワースペクトル図を図-3に示す。なお、加速度波形の赤枠部分はFFTの対象とした区間である。手加振による強制振動が終わった、減衰振動の区間をサンプリングした。図-4は各ケーブルのパワースペクトル図をすべて重ねて比較したものである。図から対角のケーブル間で卓越振動数が比較的近似していることが確認できる。

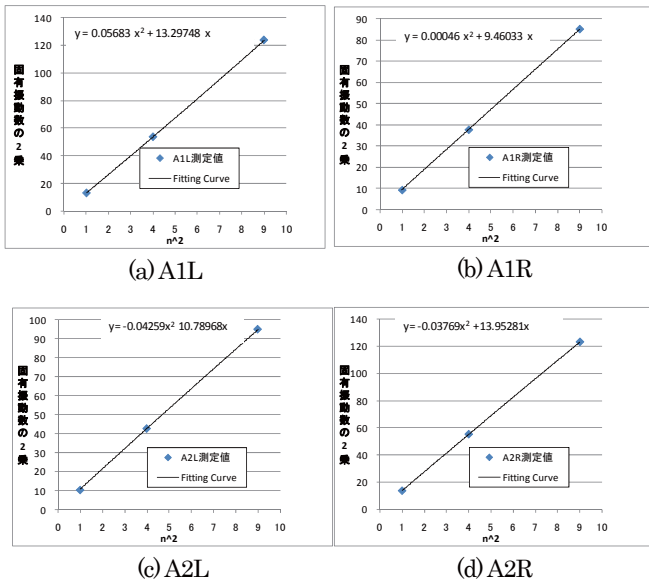
図-5 各ケーブルのカーブフィッティング

固有振動数とモード次数の2乗プロット図に対しカーブフィッティングを行い式(1)の曲げ剛性項と張力項の係数を初期値として算出する。次に、式(2b)より ϕ の初期値を算出し、式(2a)の $(n - \phi/\pi)$ の項に代入して、カーブフィッティングにより2回目の T と EI を算出する。式(2b)と式(2a)の計算を T と EI が収束するまで繰り返した際の、T と EI を同定値とする。

算出した各ケーブルの固有振動数に対してカーブフィッティング法を用いて導出した張力を表4に示す。表より曲げ剛性項に負の符号を持つ値が確認できる。これは同定された固有振動数の次数が3次までと少ないこと、被覆のないPWSのため曲げ剛性が小さいこと等に起因すると考えられる。このため、曲げ剛性を無視し、式(1)の第2項のみで算出した張力を表5に示す。図-6に同定張力を平面図にプロットしたものを示す。図より著しい張力の抜け等は無いが、張力がA1, A2ともに左右で3割以上の差があることがわかる。また、対角のケーブルで張力が近似し、最も損傷が大きく素線の一部が断線しているA1Rの張力とA2Lの張力が近似している。したがって、各張力のバランスの崩れは、素線断線等の損傷に起因するものではなく、施工時のキャンバー合わせによって生じた影響が大きいものと推察される。
