道路橋における 維持管理の現状と課題

道路橋における維持管理の現状と課題

～ 阪神高速の鋼橋事例等から～

阪神高速道路㈱
加賀山 泰一

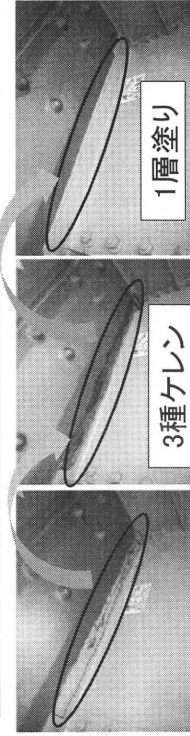
さび・腐食に対する応急措置

小規模のさび・腐食に対する予防保全効果や鋼構造物の延命

平成22年度→249箇所
