フッ素樹脂コートされた鋼製高力ボルトとアルミニウム合金板 の電食について

要旨

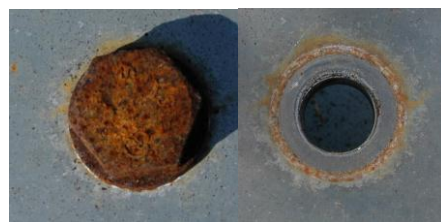
写真-1 異種金属腐食例

アルミニウム合金板を鋼製摩擦接合高力ボルトで機械的に接合し両者が直接接触すると写真-1に示すように異種金属接触腐食が生じる¹⁾。従来、これを防止するためアルミニウム構造物においては、機械的現場接合として溶融亜鉛メッキ摩擦接合高力ボルトが用いられてきた²⁾。しかし、溶融亜鉛メッキ摩擦接合高力ボルトを使用した場合、耐用年数の長い橋梁など土木構造物では長期間過酷な腐食環境に曝されると白錆が発生し、最終的に亜鉛が消耗し、鋼とアルミニウムの異種金属接触腐食が始まりアルミニウム合金の添接板に孔食が生じる¹⁾。そこで本研究では、アルミニウム合金板を摩擦接合高力ボルトの異種金属接触腐食を防止する一方策として、フッ素樹脂コーティング高力ボルトを使用した接合方式の実用化の可能性について検討を行った。まず初めに、アルミニウム合金板の摩擦接合継手に用いるフッ素樹脂コーティング高力ボルトセットの組合せのうち、実用化の可能性のある組合せについて、ボルト締め付け後に通電試験（電気抵抗値測定）を行った。次に、通電試験で高力ボルトセットとアルミニウム合金板の絶縁状態が確認されたフッ素樹脂コーティング鋼製高力ボルトセットの接合方式の耐久性を調べる目的で、アルミニウム合金板をフッ素樹脂コーティング鋼製高力ボルトで接合した摩擦接合継手試験体を製作し、

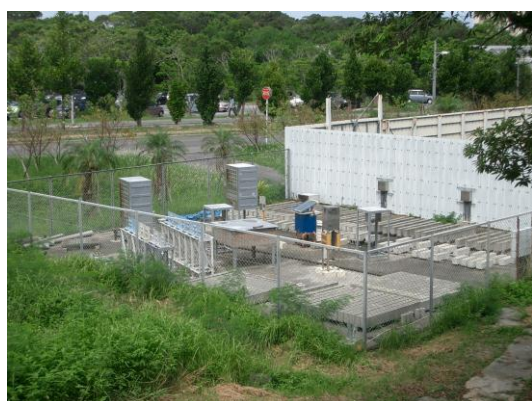
写真-6 琉球大学暴露試験場全景

暴露は、写真-6に示す琉球大学構内暴露試験場に暴露供試体を南側に向け設置し、2006年7月31日より暴露を開始した。暴露試験体設置状況を写真-7に示す。琉球大学構内暴露試験場における温度及び湿度の測定結果の一例を図-3に、土木研究所方式飛来塩分捕集器を用いた飛来塩分測定結果の一例を図-4に示す。本暴露試験場では最大で0.3mddの飛来塩分量が観測されている。

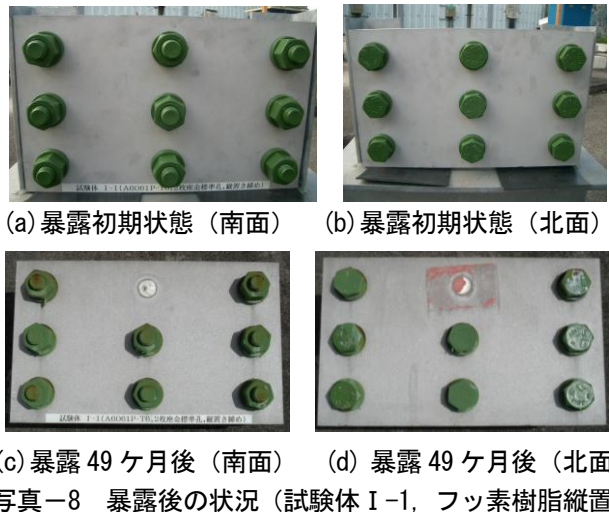
写真-8 暴露後の状況 (試験体 I-1, フッ素樹脂縦置)

暴露後49ヶ月経過した時点のフッ素樹脂コーティング高力ボルトセット試験体の暴露状態の一例をアルミニウム板に A6061P-T6 材を使用した試験体 I-1 (縦置) について写真-8 に、A5083P-O を使用した試験体 I-2 (横置) について写真-9 に示す。写真-8 から明らかなように、縦置きに暴露した試験体 I-1 ではナット側最上段及びボルト先端部の上面に腐食が見られた。しかし、ボルト頭部側には一部を除き腐食は殆ど見られなかった。一方、写真-9 から明らかなように、横置きに暴露した試験体 I-2 では暴露上面に位置しているボルト先端部及びナット上面部に赤錆が発生している。しかし、裏面側のボルト頭部側には腐食が殆どなく、光沢も残存も確認された。この腐食の原因は、紫外線の当たらない裏面に腐食が見られないことから、フッ素樹脂コーティングの紫外線劣化に起因していると考えられる。なお、アルミニウム板に A5083P-O を使用した試験体 II の腐食状況は、アルミニウム板に A6061P-T6 材を使用した試験体 I と同様であった。

前節で示した暴露試験の結果、特に紫外線が照射される部位においてフッ素樹脂コーティング鋼製高力ボルトに腐食の発生が見られた。一方、平置き試験体の裏面では、裏側という乾燥しにくい部位にも関わらず、紫外線が直接照射することがなく、被膜の劣化は観察されなかった。以上の結果から、フッ素樹脂コーティング鋼製高力ボルトの腐食の原因として、①沖縄特有の強い紫外線照射、②飛来塩分の影響、及び③ボルト締め付け時の微細な傷等が影響したと推察される。これらの腐食因子の存在により、特に紫外線照射を浴びる暴露試験体上面に位置するフッ素樹脂コーティング鋼製高力ボルトでは、先ず初めに紫外線により被膜劣化が進行することによって被膜中に微細なボルト素材に達するピンホールのような欠陥が多数発生し、次に、被膜欠陥部に飛来塩分を含んだ水分が付着して素材が腐食し、湿潤—乾燥が繰り返された結果、ボルト上面部に腐食が進行したと想定される。

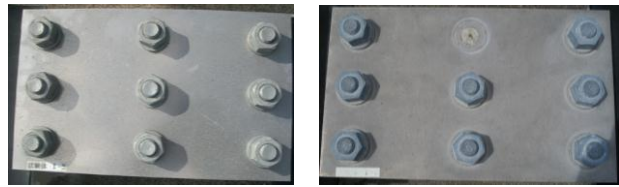
(a) 暴露初期状態（表面） (b) 暴露 49 ヶ月後（表面）
写真-10 暴露後の状況（試験体 I-5, 亜鉛メッキ横置）

次に、亜鉛メッキ高力ボルトを使用した場合の暴露状態を写真-10 に、裸仕様の普通高力ボルトを使用した場合の暴露状態を写真-11 に示す。写真-10 から明らかなように、亜鉛メッキ高力ボルトを使用した試験体 I-5 では、亜鉛の酸化物である白さびの発生が見られ、アルミニウム板全面が白くなっており、亜鉛がかなり消耗している様子が伺える。一方、普通高力ボルト (無塗装) を使用した試験体 I-6 では、写真-11 から明らかなようにボルト、ナット及び座金が裸仕様のため激しく腐食している。

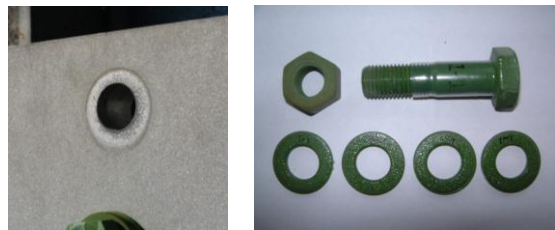
(a) アルミニウム板 (b) ボルトセット（腐食除去後）
写真-12 取り外し後の状況（試験体 I-1, フッ素樹脂）

次に、暴露後 25 ヶ月経過した時点において、フッ素樹脂高力ボルトセット、亜鉛メッキ高力ボルト及び普通高力ボルト試験体から高力ボルトを 1 本取り外し、①外観観察（目視）、②ボルトねじ山、ナット側面、座金の拡大投影機器を用いた腐食減肉量計測、③被膜の密着性確認（フッ素樹脂高力ボルトセットのみ）、④腐食生成物除去後のボルトセットの腐食状態確認、及び⑤ボルト取り外し後のアルミ板の座金接触痕の調査を行った。ボルト取り外し後の一例をアルミニウム板に A6061P-T6 材を使用した試験体 I-1（縦置）について写真-12 に示す。写真-12 から明らかなように、フッ素樹脂コーティング高力ボルトセットを用いた試験体のアルミ板には接合部及びボルト穴の内部に腐食等の変状は見られなかった。また、座金についてもアルミ板との接触部においてフッ素樹脂の剥がれ等は見られなかった。一方、フッ素樹脂ボルトについて密着性確認の測定を行った結果、初期の状態を保っていることが確認された。以上の結果より、フッ素樹脂コーティング高力ボルトセットを用いた試験体では異種金属接触腐食の発生は見られない。しかしながら、ナットの側面に点錆が確認された。これは、前に示したように紫外線劣化の影響によると考えられる。次に、亜鉛メッキ高力ボルトを使用した場合のボルト取り外し後の状況を写真-13 に、普通高力ボルトを使用した場合のボルト取り外し後の状況を写真-14 に示す。写真-13 から明らかなように、亜鉛メッキ高力ボルトを使用した試験体では、アルミ板のボルト穴周辺に亜鉛の酸化物である腐食生成物の凝固が見られた。また、取り外し腐食除去後の亜鉛メッキボルトセットを目視観測した結果、亜鉛がかなり消耗している様子が伺えた。一方、普通高力ボルト（無塗装）を使用した試験体 I-6 では、写真-14 から明らかなように、アルミ板に異種金属接触腐食の発生が見られ、座金接触部においてかなり腐食減耗している様子が伺える。

- (1) 図-1 及び写真-2 に示すフッ素樹脂コーティング高力ボルトセットについて、ボルト締め付け後に通電試験を行った結果、高力ボルトとアルミニウム合金板の絶縁状態が確認された。
- (2) 暴露試験の結果、フッ素樹脂コーティング高力ボルトセットを用いた試験体のアルミ板には接合部及びボルト穴の内部に腐食等の変状は見られなかった。また、座金についてもアルミ板との接触部においてフッ素樹脂の剥がれ等は見られなかった。一方、フッ素樹脂ボルトについて密着性確認試験を行った結果、フッ素樹脂コートに密着性は初期の状態を保っていることが確認された。以上の結果より、フッ素樹脂コーティング高力ボルトセットを用いた試験体では異種金属接触腐食の発生は見られない。

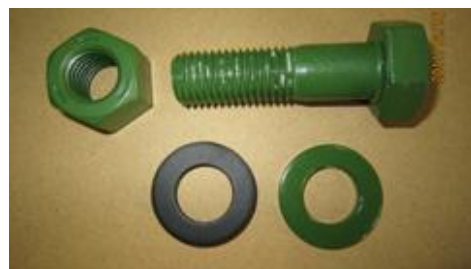
写真-16 供回り防止改良型ボルトセット

一方、前節に示した摩擦接合継手試験体製作時のボルト締め付け時において、一部のボルトセットで供回りが見られた。この原因として、フッ素樹脂コーティング鋼製高力ボルトセットでは、ボルトとナットのねじ間の摩擦抵抗が樹脂コーティングの影響で高く、更に、固定側に設置した座金の摩擦係数が逆に低いことに起因していると考えられる。そこで固定側に設置する座金の面粗度を荒くし摩擦係数値を高くするために、ブラスト処理後全面に亜鉛—アルミ溶射を行い、その後フッ素樹脂塗装（黒色）を約15 μ m程度塗布した座金を製作し、更に、締め付け側のナットには全面にワックス処理を施した。ボルトの供回り防止対策を施した改良型ボルトセットを写真-16に示す。なお、本ボルトセットについてボルト締め付け後に通電試験を行った結果、高力ボルトとアルミニウム合金板の絶縁状態を確認した。今後、ボルトの供回り防止対策を施したボルトセットについても暴露試験を行い、耐候性能についても確認を行う予定である。
