## 積雪寒冷地における RC 床版の損傷事例

Damage example of the RC slab in cold snowy regions

本論文は、積雪寒冷地の RC 床版を有するコンクリート橋において、床版の土砂化に対する補修工事の前後に行った一調査事例について報告するものである。

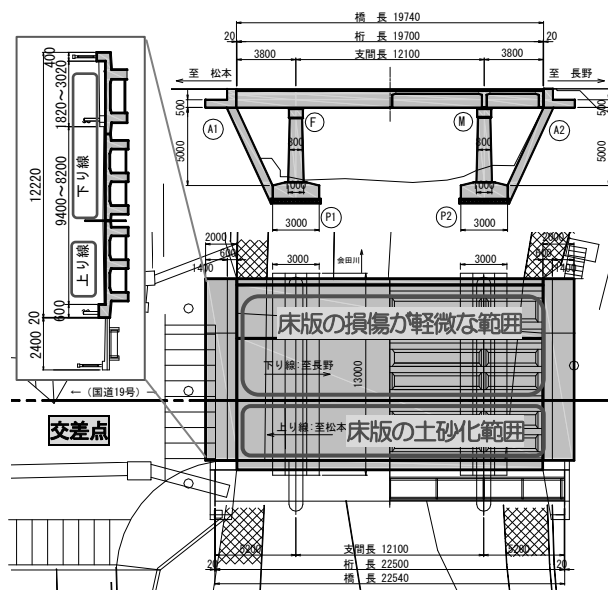
図-1 橋梁一般図

対象橋梁は、1958 年 (昭和 33 年) に完成した橋長 19.75 m の 3 径間連続 RCT 桁橋 (1 等橋) である。直近前方が交差点であり、橋上に停止線のある上り線側では特に舗装のひび割れやポットホールが顕在化し、大型車両による制動・始動荷重の影響が大きいと推察された。交通量は 17825 台/24h (大型車混入率 14.5%) である。関東でありながらコンクリートの凍害危険度は秋田や青森と同等<sup>1)</sup>であり、冬季に凍結防止剤を散布する積雪寒冷地に属する橋梁である。図-1 に橋梁一般図を示す。

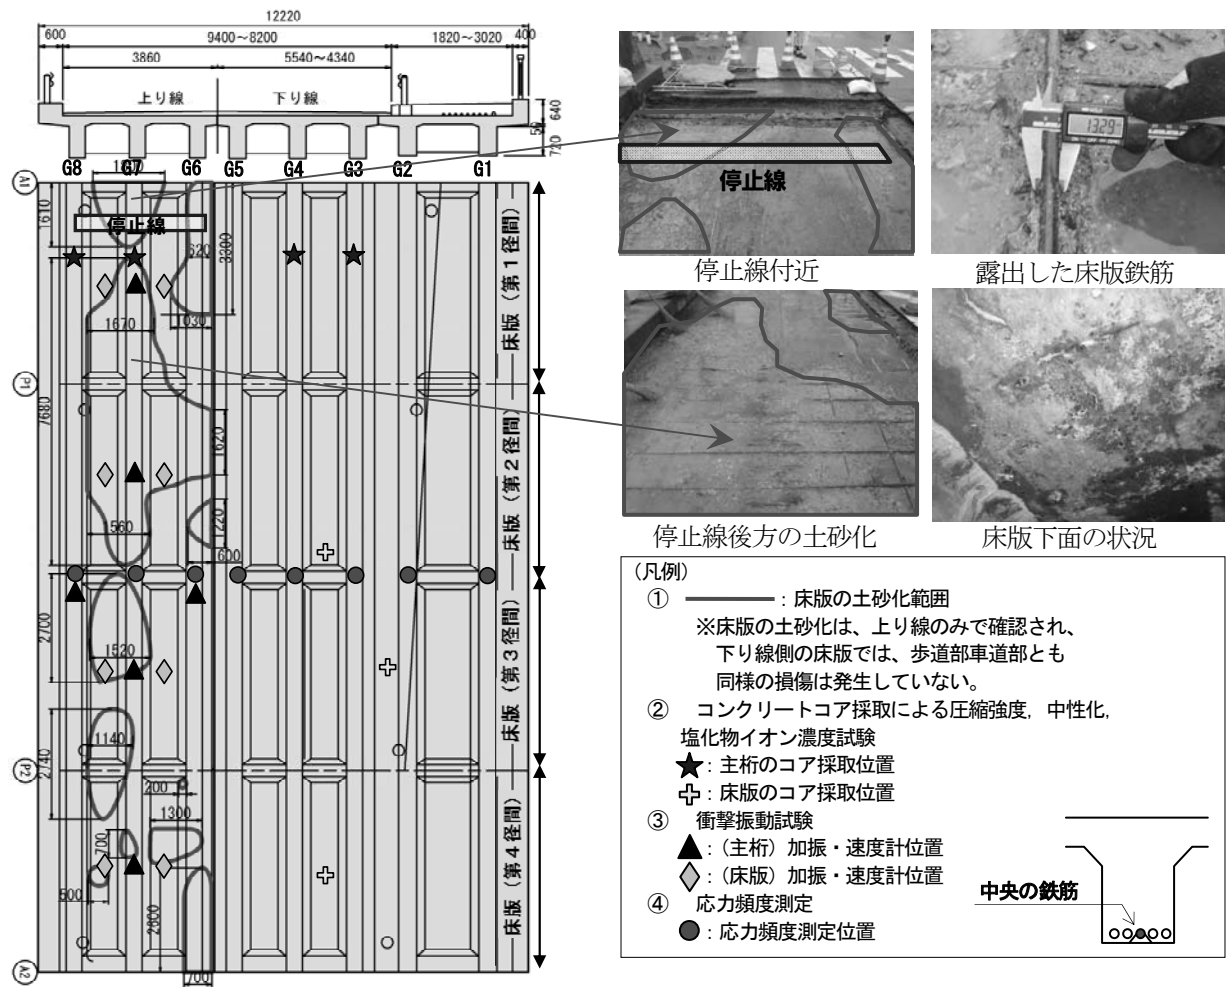
図-2 上り線側損傷状況および調査位置図

損傷状況を図-2に示す。床版の土砂化は、停止線を有する上り線側のみで確認されており、床版上面の鉄筋位置よりさらに内部まで土砂化が進行していた。露出した床版上面の鉄筋は、全体に褐色を呈しているものの腐食程度は軽く、減肉も見られないことから、本橋の床版の土砂化は鉄筋の腐食膨張によるものでないと推察した。土砂化が顕著であった停止線後方位置の床版下面では、遊離石灰を伴うひび割れの発生が確認された。

2007 年の橋梁定期点検において、主桁、横桁の剥離・鉄筋露出が顕著であった他、床版は漏水・遊離石灰を伴うひび割れが確認され、2011 年に補修工事が実施された。補修工事は主桁・横桁の断面修復、伸縮装置の交換、橋面防水工が計画され、これに伴う舗装撤去の際に床版の土砂化が確認された。この土砂化に対しては、新たな補修工事として、既往アスファルト舗装厚 10 cm の内、下方 5 cm をコンクリートに置き換える床版上面増厚工を実施した。

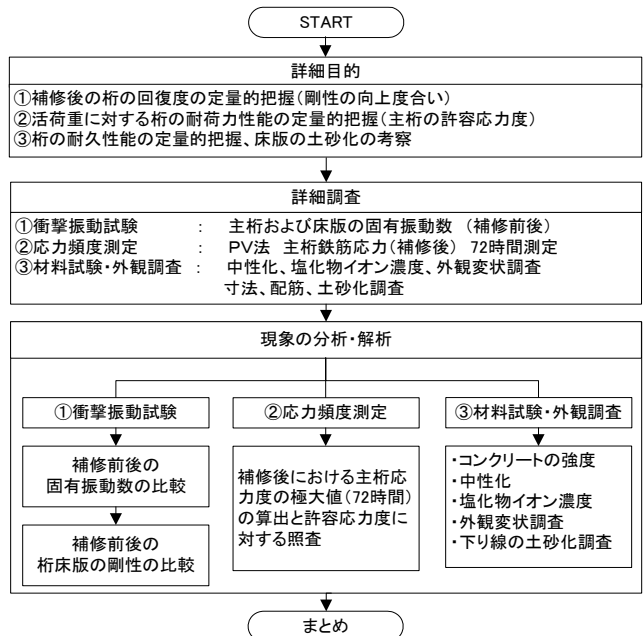
図-3 実施フロー

調査は、床版コンクリートの耐久性能評価のための圧縮強度試験、中性化試験、EPMA法による塩化物イオン濃度試験等の各種材料試験と、補修後の主桁の耐荷力性能評価のための応力頻度測定、補修前後の主桁と床版の剛性評価の指標とする固有振動数の把握のための衝撃振動試験等の各種試験を実施した。調査計測の実施箇所を、図-2、調査実施フローを図-3に示す。

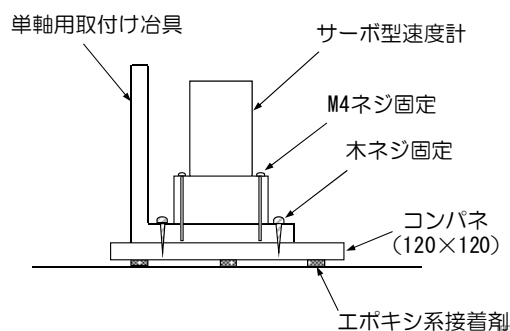
図-4 センサの固定方法

測定に用いた速度計センサの性能を表-1に示す。速度計センサは図-4に示す方法で床版に固定した。

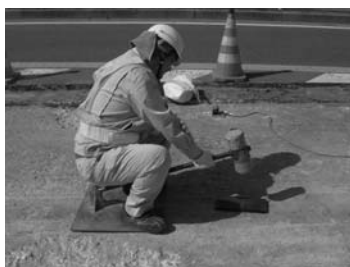
写真-1 加振状況

上部工に対する加振は、写真-1に示すように硬質ゴム

で保護した約 120N の重錘を手動で引き上げた後に落下させて衝撃力を与える方法を用いた。なお、重錘の衝撃力の面的な分散による床版の保護と、载荷時間の調整を目的として、硬質ゴムパッドを床版に敷設し、重錘はリバウンドしないように引き留めた。

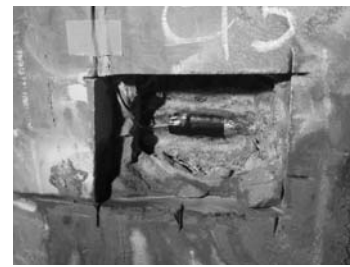
写真-2 主桁へのひずみ  
ゲージ添付状況

応力頻度測定状況として、主桁へのひずみゲージ添付状況を写真-2 に示す。

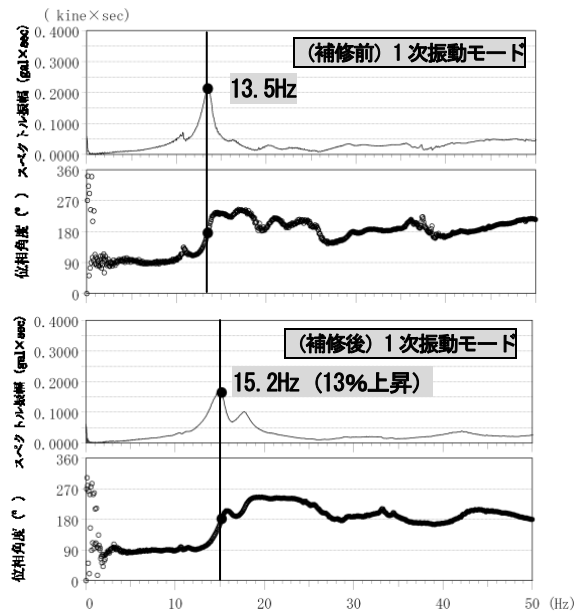
図-8 主桁の固有振動数

衝撃振動試験の結果一覧を表-3 に示す。衝撃振動試験によって得られた主桁の固有振動モードと周波数分析結果を図-7、図-8、床版の固有振動モードと周波数分析結果を図-9～図-14 に示す。主桁の1次固有振動数は、補修前後で 13.5Hz から 15.2Hz と約 13% 上昇し、床版の固有振動数は補修前後で第1径間、第4径間では約 40% 上昇し、第2径間、第3径間では約 5% 上昇した。

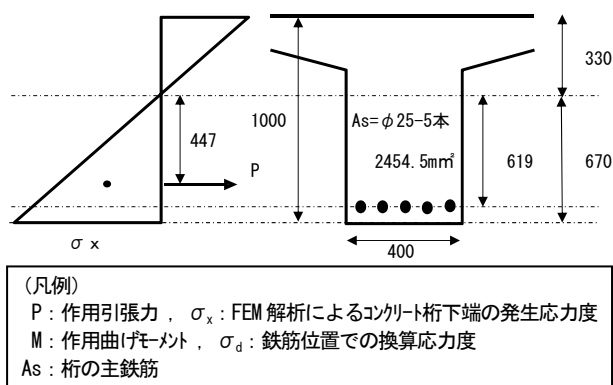
図-15 FEM解析によるコンクリート桁下縁側発生応力 $\sigma_x$ を鉄筋位置の応力度 $\sigma_d$ へ換算する方法

応力頻度測定の結果総括として、72時間連続測定時の各主桁の鉄筋応力度の極大値を表-4に示す。応力度は床版と主桁と横桁をシェル要素とした3次元FEM解析モデルによる解析結果から主桁下縁側の発生応力度( $\sigma_x$ )を抽出し、この値を鉄筋位置へ換算して照査した。鉄筋位置の応力度換算方法を図-15に示す。鉄筋位置における応力の照査結果を表-5に示す。

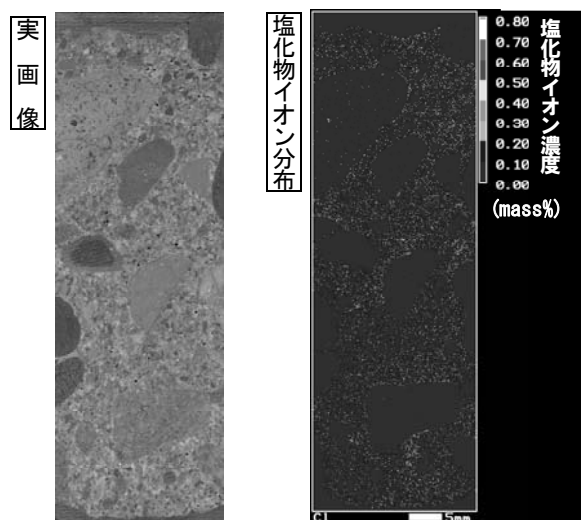
図-16 供試体③の面分析結果

表-2 に示した供試体①～③はいずれも土砂化のない下り線側の供試体であるが、EPMA 法による塩化物イオン濃度試験の結果、床版上面から深さ 7cm 程度まで塩化物イオンを含有し、その濃度は鉄筋腐食限界  $1.2\text{ kg/m}^3$  を超えていた。

EPMA 法による面分析結果の例として供試体③の結果を図-16 に示す。図の上側がコンクリートコア表面側となっている。濃度分布は色分けにより表示した。それぞれの色に相当する濃度を、カラーバーで表示している。さらに、供試体③の塩化物イオン量 ( $\text{kg/m}^3$ ) を図-17 に示すが、床版表面から全体的に塩化物イオンが浸透し、濃度は鉄筋腐食限界  $1.2\text{ kg/m}^3$  を超えていることがわかった。
