各種ジョイント取付け部RC床版の疲労耐久性

Fatigue durability evaluation of slab with various expansion joints

関口幹夫*, 大石雅登*, 橋原正周*

* 東京都土木技術支援・人材育成センター, 技術支援課 (〒136-0075 東京都江東区新砂1-9-15)

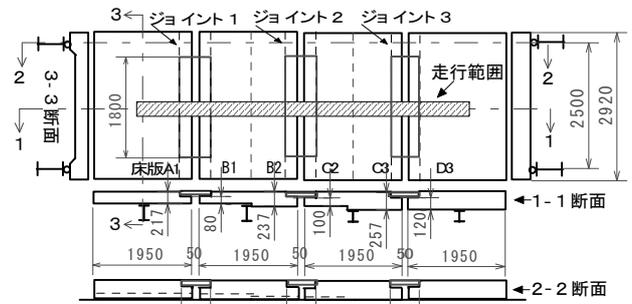
図-1 試験体設置図

輪荷重走行実験の試験体の設置状況を図-1 に示す。ジョイントを取付けるRC床版を4体製作し、輪荷重走行試験装置の主桁上に遊間が50mmとなるように配置してジョイントを3箇所設置した。ジョイントの設置は、即日交通開放の補修（交換）工事を再現する手順で、実際の補修機材を使って行った。

輪荷重走行実験は、写真-1 に示す自走式ゴムタイヤの輪荷重走行試験機を使用して、試験体上を輪荷重が6m 区間を往復载荷する方式である。床版の支持条件は、図-1 に示す支間方向（主鉄筋方向）は単純支持、走行方向（配力鉄筋方向）は床版中央の横桁(H328×B200×12×16)で弾性支持し、中間支点上の支持条件をモデル化している。なお、ジョイントを取付けている床版名称として、ジョイント1は床版A1とB1、ジョイント2は床版B2とC2、ジョイント3は床版C3とD3と略記する。

各ジョイントの形状と取付けイメージを図-3に示す。ジョイントの取付けは、即日交通開放の補修(交換)工事の施工機材を使用し、使用材料は各メーカー仕様とした。シリーズI図-3(a)のゴムジョイントは、チップング面に打継ぎ用のプライマーを塗布して、ジェットコンクリート用モービル車(コンチニアスミキサ)で超速硬コンクリートを製造して取付けた。シリーズII図-3(b)の特殊アスファルト系埋設ジョイントは、プレミックスタイプの基層用と表層用(排水性)アスファルト合材を、専用のアスファルト熔融クッカーで製造して、タンパーと振動ローラで締め固めて取付けた。シリーズIII図-3(c)は、炭素繊維シートをエポキシ樹脂で成形した荷重支持型埋設ジョイントを、チップング面にエポキシ系の打継ぎ専用接着剤を塗布して、ジェットコンクリート用モービル車で超速硬コンクリートを製造して取付けた。シリーズIVは、耐久性の劣るシリーズIIを早期に破壊しても実験が継続できるように図-1に示した試験設置図の外側のジョイント1部に取付け、ジョイント2部にシリーズIを、ジョイント3部にシリーズIIIの順番で取付けた。

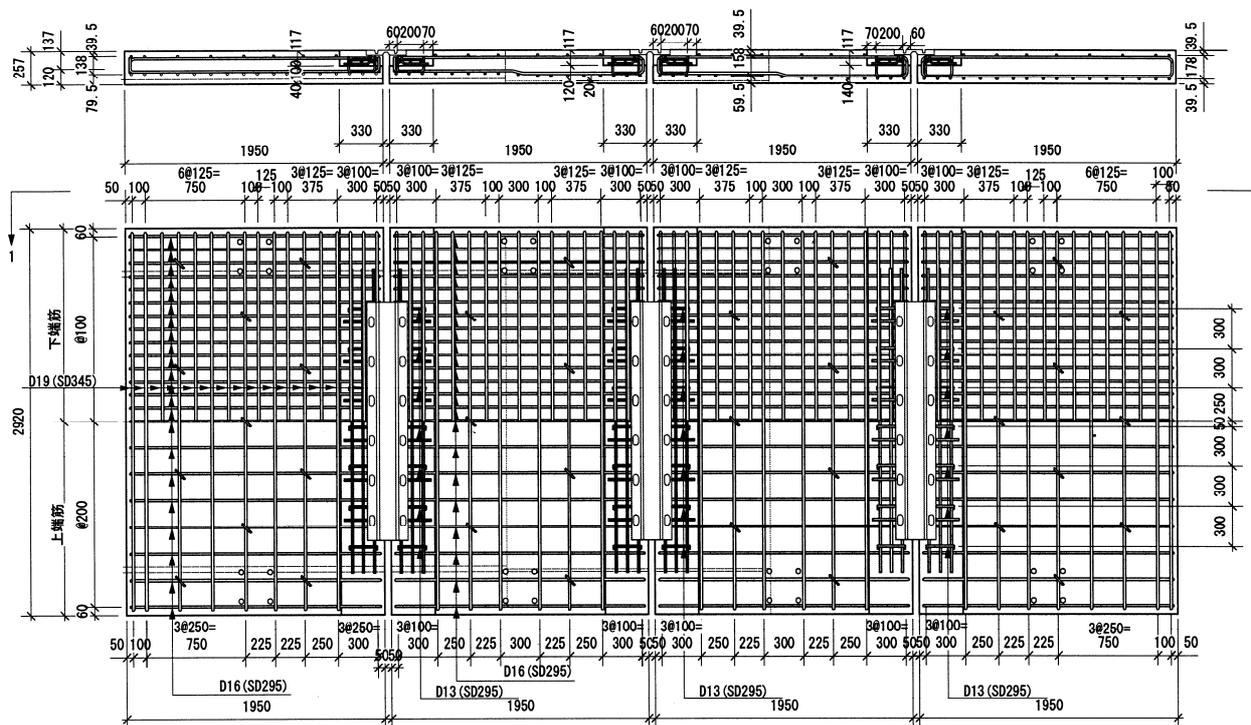
図-2 RC床版の配筋・形状寸法

ジョイントを取付けるRC床版端部の仕様は、現行基準以前で補修事例の多いハンチ付き床版を昭和47年道路橋示方書に準じて設計している。試験体の配筋と形状寸法を図-2 に示す。ジョイントを取付ける切欠き部の厚さは、チップング深さ2cm分厚く製作し、ジョイント取付け前にブレーカでチップングした。

床版の主鉄筋はD19(SD345)、配力筋D16(SD295A)を使用した。コンクリートは同一配合の呼び強度24N/mm²の生コンを使用し、材齢28日の圧縮強度はシリーズIVで32.4N/mm²、弾性係数は30.5 kN/mm²、

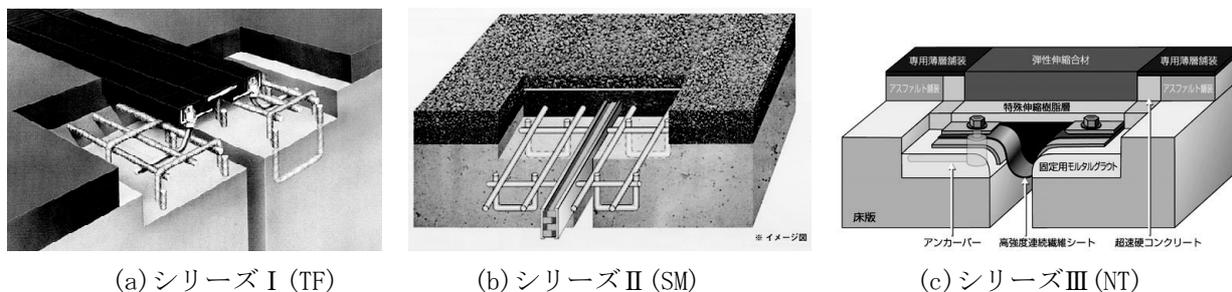
図-3 ジョイントの概要図

(a) シリーズ I (TF)

(b) シリーズ II (SM)

(c) シリーズ III (NT)

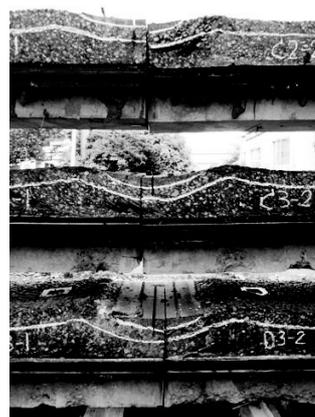
写真-4 ジョイント本体の切断面

ジョイント本体の破損状況は、写真-4(a)のシリーズI ゴムジョイントの破損は、上下の鋼板を連結しているゴム部で破断が確認され、床版厚の薄いほど損傷が激しい。写真-4(b)のシリーズII アスファルト系埋設ジョイントは、早期にわだち掘れが発生して走行に支障が生じたので、アスファルト系の路面補修材で補修して走行した。写真-4(c)のシリーズIII 炭素繊維シート製埋設ジョイントは、200kN 載荷 12 万回でジョイントの一部で破断が確認された。一方、シリーズIVの炭素繊維シート補強床版での各ジョイント本体の損傷は、SM8+C では押し抜き部で変形が確認された。TF8+C は無傷の状態であった。NT8+C は本体には損傷はなく、周辺の後打ちコンクリート部での損傷が確認できた。

(b) シリーズ II (SM)

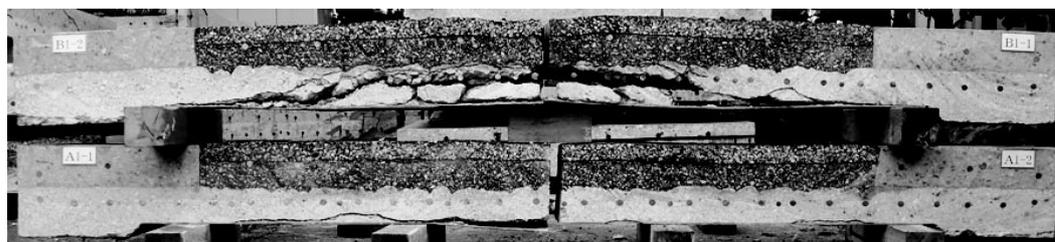
(a) SM8+C(6.9 万回で破壊)

ーズIVのジョイント背面で切断した断面である。写真-5(a)の SM8+C では、100kN 載荷 6.9 万回で破壊

した床版 B1 側での損傷が激しい。支間中央のタイヤ走行面からハの字状に引張側鉄筋のかぶり部にひび割れが入っている。切欠き部の引張側鉄筋位置での損傷が激しく、二層化と砂利化が混在した状態である。補強シートは破断がなく、ハンチ近傍まで剥離している。ジョイントの表層に若干のわだち掘れが確認できる。基層は、ひび割れが入るなどの損傷は確認できない。

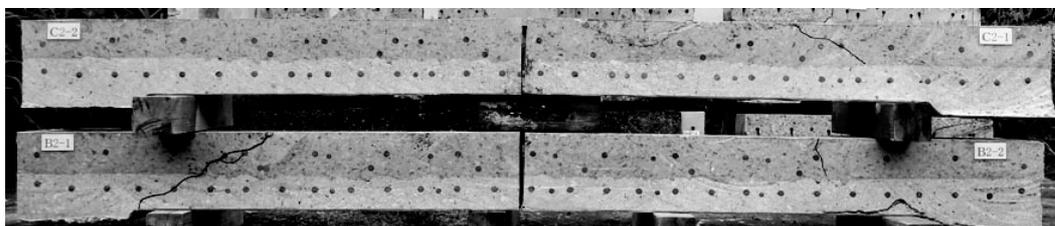
(b) TF8+C(42.6 万回まで未破壊)

写真-5(b)の TF8+C では、タイヤ走行面とその近傍にひび割れやシートの剥離などの損傷は無く、補強シート先端のハンチ上端から床版上面に繋がるせん断ひび割れが特徴的である。床版 C2 上面のひび割れ発生位置は、ジョイント長手方向先端とほぼ一致する。

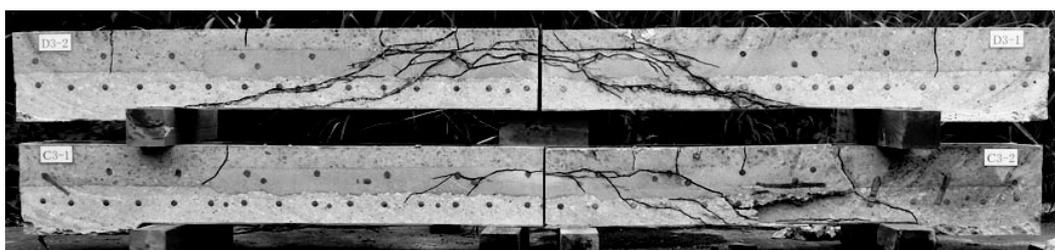
(c) NT8+C(42.6 万回で破壊)

写真-5(c)の NT8+C では、累計 42.6 万回で破壊した D3 側の損傷が激しい。タイヤ走行面からハの字状にせん断ひび割れは入り、圧縮鉄筋位置での水平ひび割れが床版 D3 および C3 で確認できる。D3 右側では、引張側鉄筋位置での水平ひび割れが確認できる。なお補強シートは一部剥離したが破断はない。

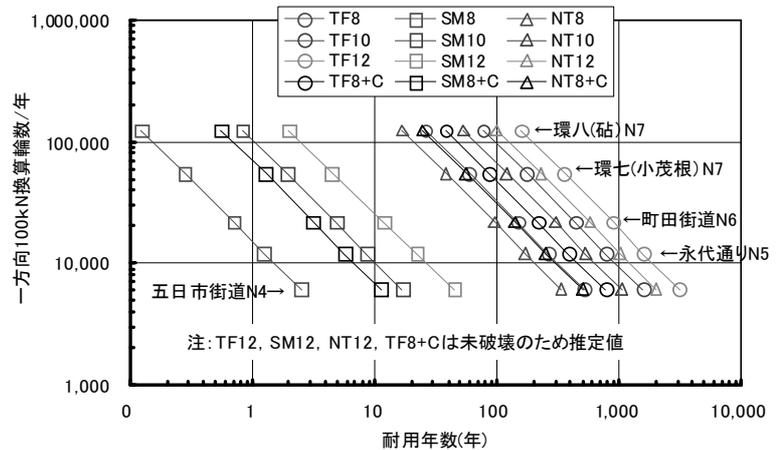
図-4 伸縮装置取付け部 RC 床版の S-N 線図 (傾き m=4)

(1) 総ての実験シリーズのS-N線図を図-4に示す。図中には主な軸重観測地点の関係を示し、舗装計画交通量区分が分かれば、ジョイントの種類と切欠き部の床版厚さと耐用年数の関係の目安が得られる。例えば、舗装計画交通量区分がN7で耐用年数20年以上を期待できるジョイントの種類と切欠き部の床版厚さの関係は、NT8又はTF8以上であり、SMは総て期待できないことが分かる。

式(1)の代表的な m 値は、はり状化した床版の押抜きせん断耐荷力 (P/P_{sx}) を基にしている 12.76 が使われている⁵⁾。しかし、ジョイント取付け部に適用した場合は、過大に評価される恐れがあり、安全側の評価となるように環状八号線の高井戸陸橋 RC 床版の残存疲労耐久性の検討で得られた推定値 $m = 3.53 \div 4$ を採用して検討する⁶⁾。平成 14 年度に都道で観測した軸重測定データ⁷⁾を使って、主な観測地点の疲労耐久年数を算定した。都道の中でも重交通路線である環八通り (砧) 地点での耐用年数の推定値は、最も薄い 8cm の部分で比較すると、シリーズ I の TF8 で 25.88 年、シリーズ II の SM8 で 0.13 年、シリーズ III の NT8 で 16.71 年と試算される。

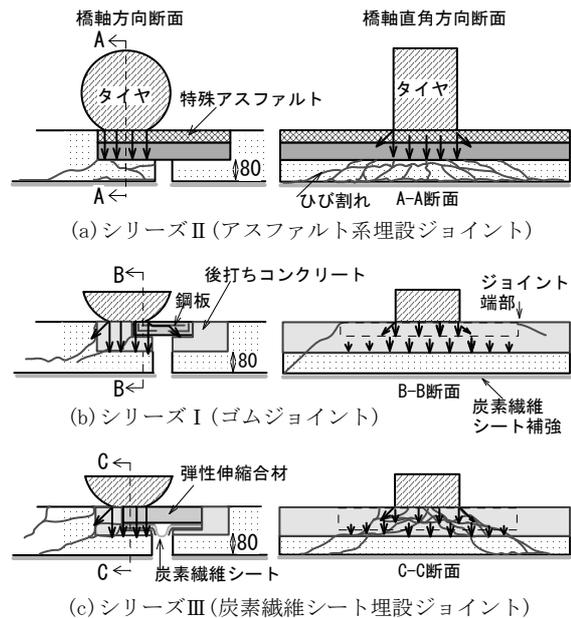
図-5 伸縮装置取付け部の荷重分布概念図

(4) ジョイントから床版への荷重分布は、図-5の概念図に示すように作用する。シリーズIIの荷重分散型特殊アスファルト系では、輪荷重分布は表層から45度に分散して取付け部の床版に直接作用する。荷重支持型のシリーズIやシリーズIIIでは、ジョイント底部にある鋼板の存在により、取付け部に作用する橋軸直角方向の荷重分布幅がより広く、輪荷重直下の切欠き部での応力集中が緩和される。
