## 保全における床版防水の課題と措置

Issues and Countermeasures for Deck Slab Waterproofing in Maintenance

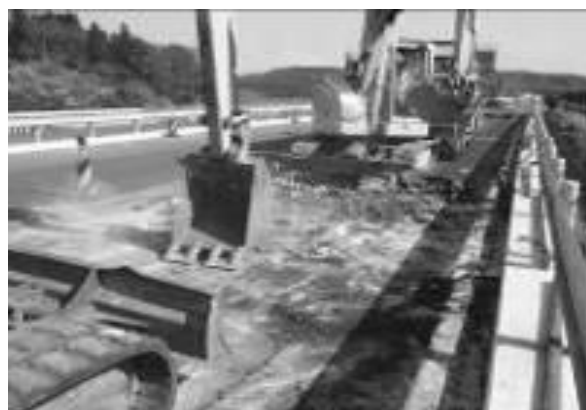
写真-1 バックホウによる  
舗装除去作業

交通規制後、直ちに既設舗装の切削、除去作業が行われる。切削に際しては一般的に大型切削機が用いられ、15 mm間隔で配置された鋼製ビットを回転させ切削していく。切削作業については、コンクリート床版面を損傷させないよう慎重に行うこととなる。また、コンクリート表面に残存するアスファルト塊については、小型バックホウや人力ブレーカーなどにより丁寧に除去することが一般的である（写真-1）。舗装の除去後は大型スィーパー

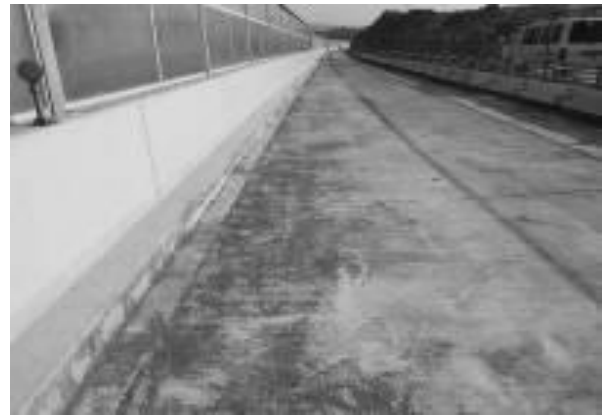
写真-3 残存するタックコートの状況

防水層を設置する既設コンクリート床版面は、既設舗装を丁寧に除去しても様々な変状などが内在している。それら変状の中でも、舗装除去後のタックコート（写真-3）は、床版面を被膜した状態で残存することが多く、樹脂プライマー等の含浸を阻害し、防水層の付着性能に影響を与えることとなる。また、樹脂プライマーの種類によっては、既存タックコートをカットバックさせ、樹脂プライマーの性状が変質し、付着性能などが低下することが考えられる。

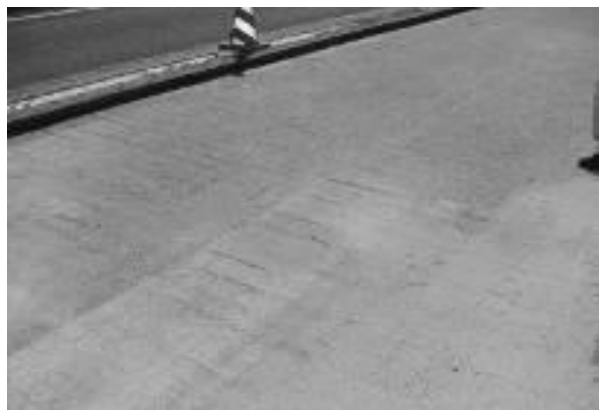
写真-5 床版面のひび割れの状況

その他に、コンクリート床版表面の穴・くぼみ、建設当時の床版コンクリート打設時に用いられたと思われる段取鉄筋の露出や、供用期間中に生じた床版面のひび割れや劣化コンクリートのはく離・砂利化なども内在し、これらの変状は床版防水層の品質性能（防水性、付着性、耐久性など）に影響を与えることから、樹脂モルタルや樹脂プライマーなどにより補修を行うなど、適切な措置が必要となる（写真-4、5）。

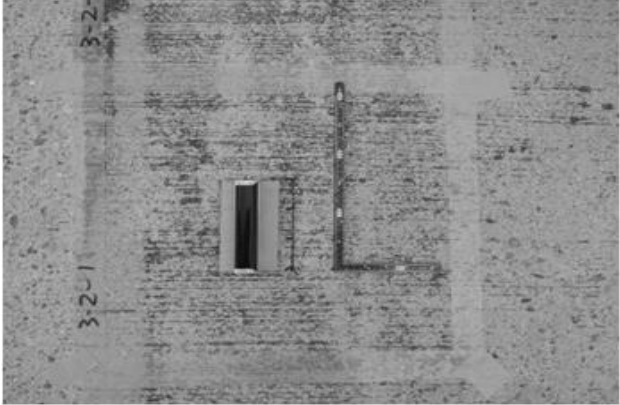
写真-7 残存タックコートの除去状況  
(SS照射密度30kg/m<sup>2</sup>, 照射回数1回)

SSの照射密度については、表-1に示すとおり、30 kg/m<sup>2</sup>~150 kg/m<sup>2</sup>の範囲とし、照射回数はそれぞれ1回~2回とした。各条件において既存タックコートの除去状況を確認したところ、照射密度30 kg/m<sup>2</sup>では、照射回数にかかわらず残存するタックコートが全面に確認された(写真-7)。照射密度50 kg/m<sup>2</sup>で照射回数1回の条件では、既存タックコートは概ね除去することが可能で、部分的(一部)に残存タックコートが確認された程度であった。
