# 疲労損傷に対する原因究明 及び補修補強の考え方

森 猛（法政大学）

# 疲労損傷の原因究明と補修補強の考え方

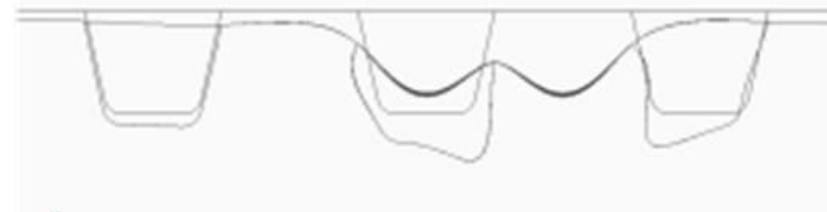
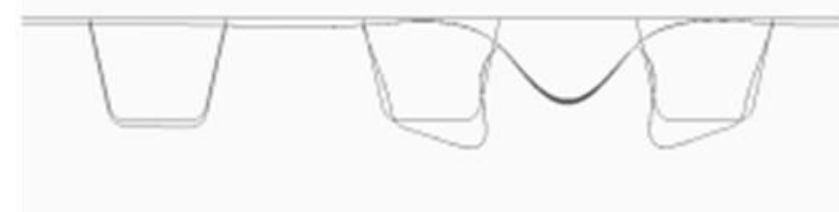
# き裂の発生原因

デッキプレートの変形

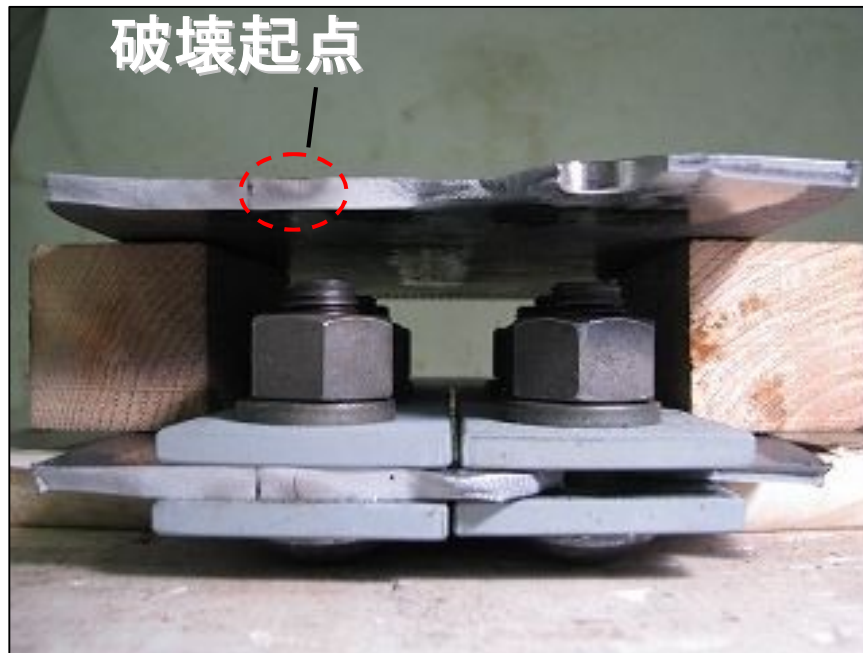
# 疲労破壊

高力ボルト摩擦接合継手  
と同じ破壊形態

フレッチング

疲労強度は高力ボルト摩擦接合継手とほぼ同じ

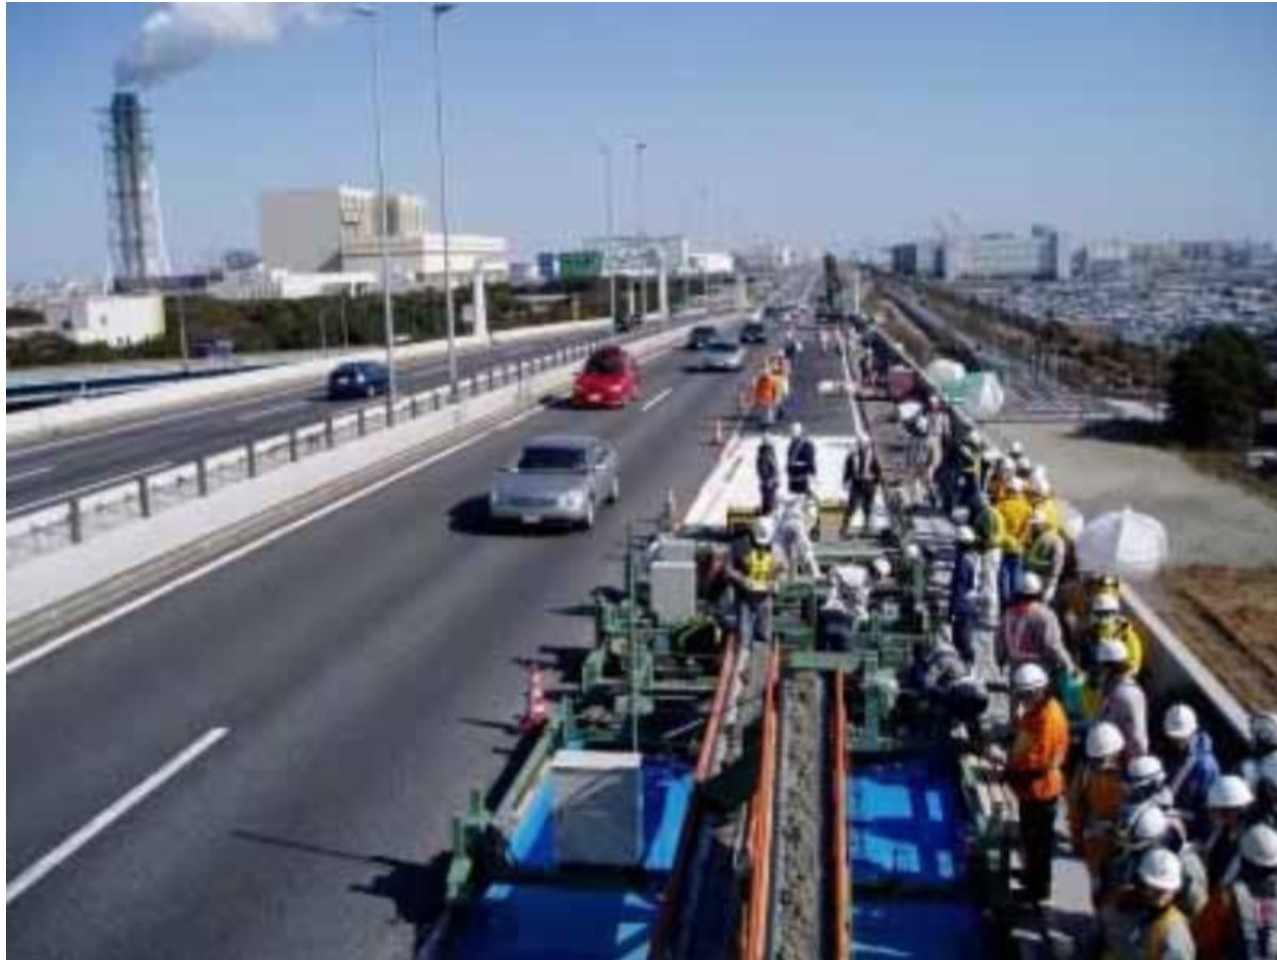
## SFRC 舗装の現場施工

設計基準強度: 30N/mm<sup>2</sup>(材令7日)

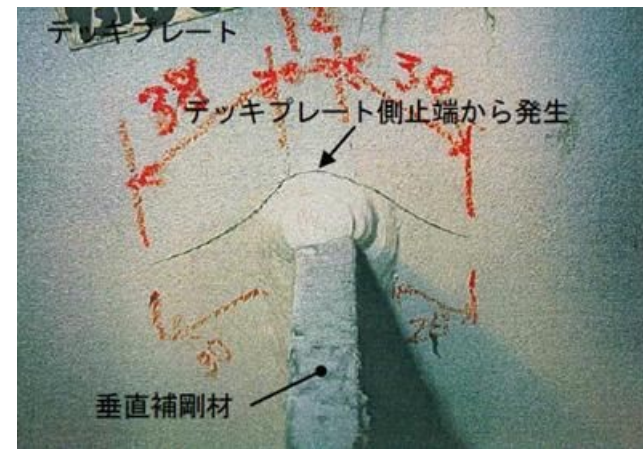
# 構造形式：鋼床版箱桁

疲労き裂の例

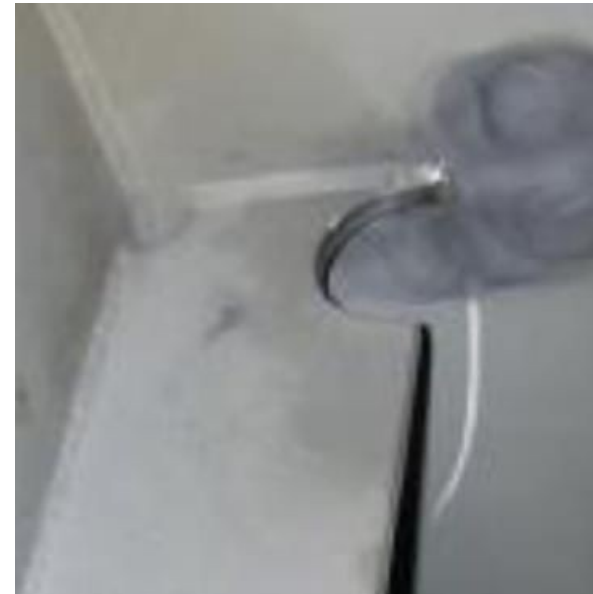
実橋に適用された補修例

ドリルにより穿孔し、孔壁表面は滑らかに仕上げる

想定される疲労破壊起点

溶接止端＋円孔縁
