# 鋼橋の損傷事例とメカニズム

依田 照彦  
早稲田大学

平成26年1月15日  
第26回鋼構造基礎講座

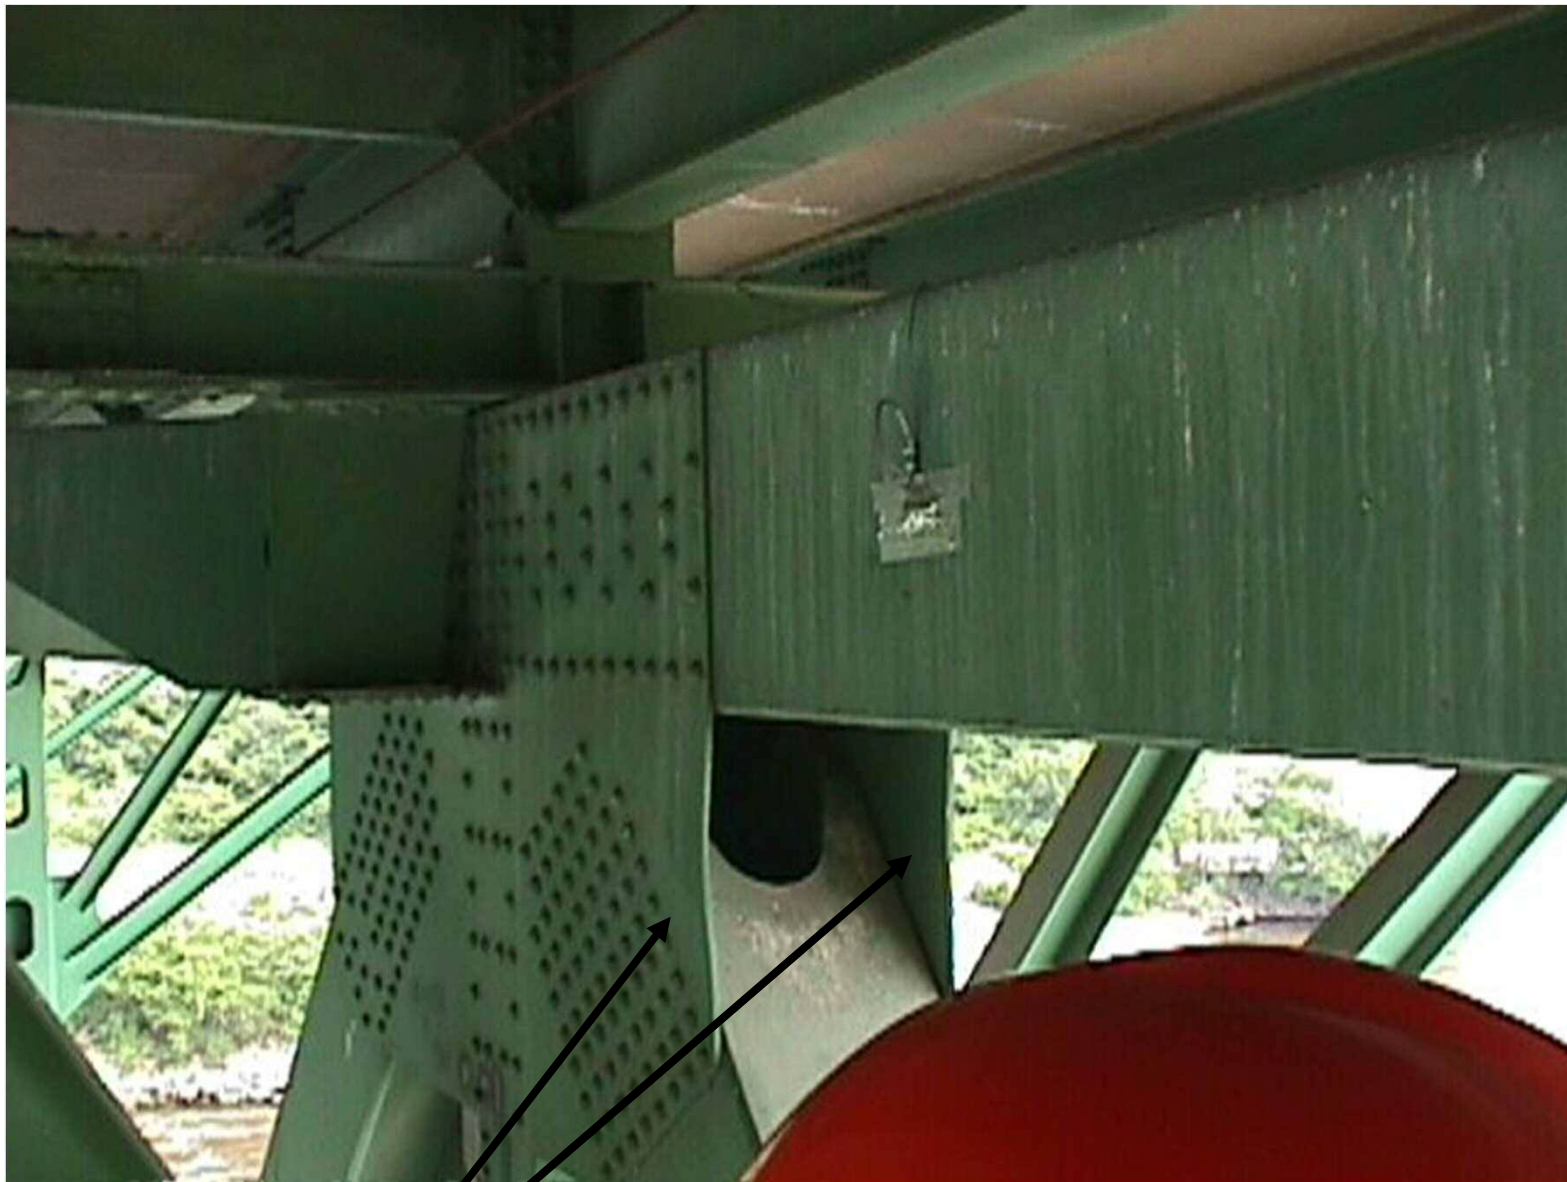
変形図（倍率0.8倍）

ガセットプレートの変形

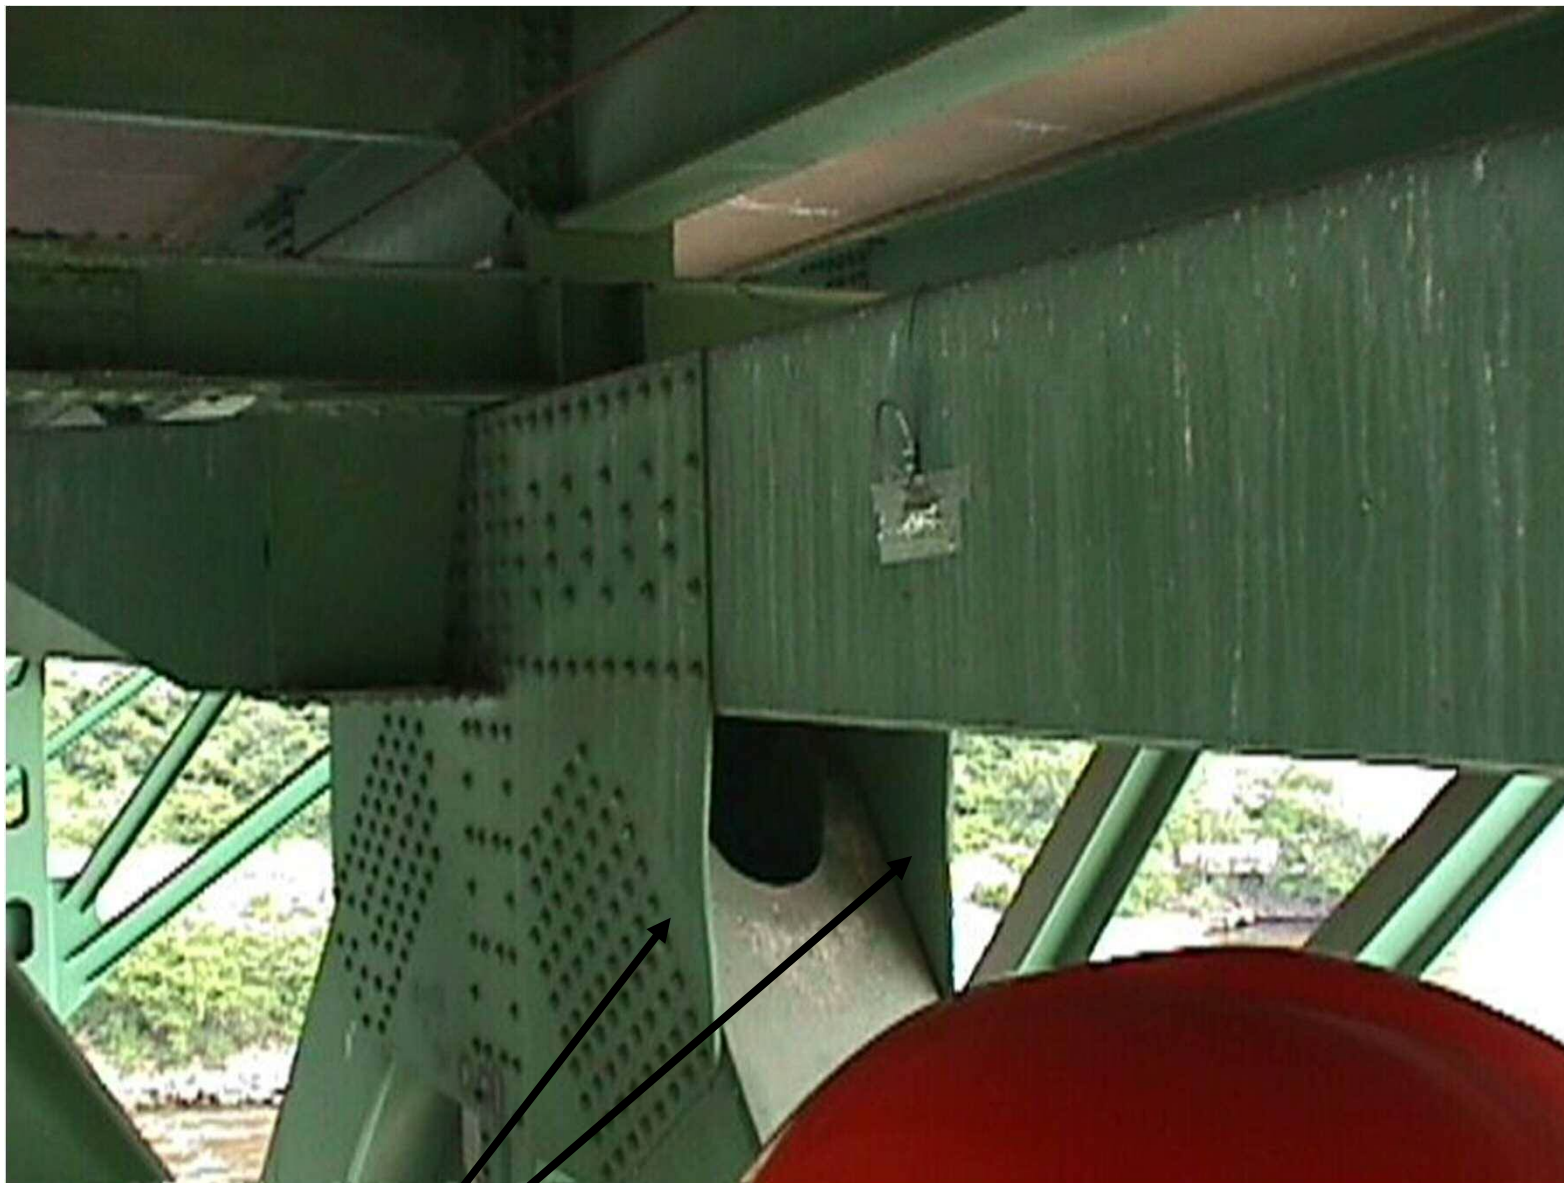
ガセットプレートの変形

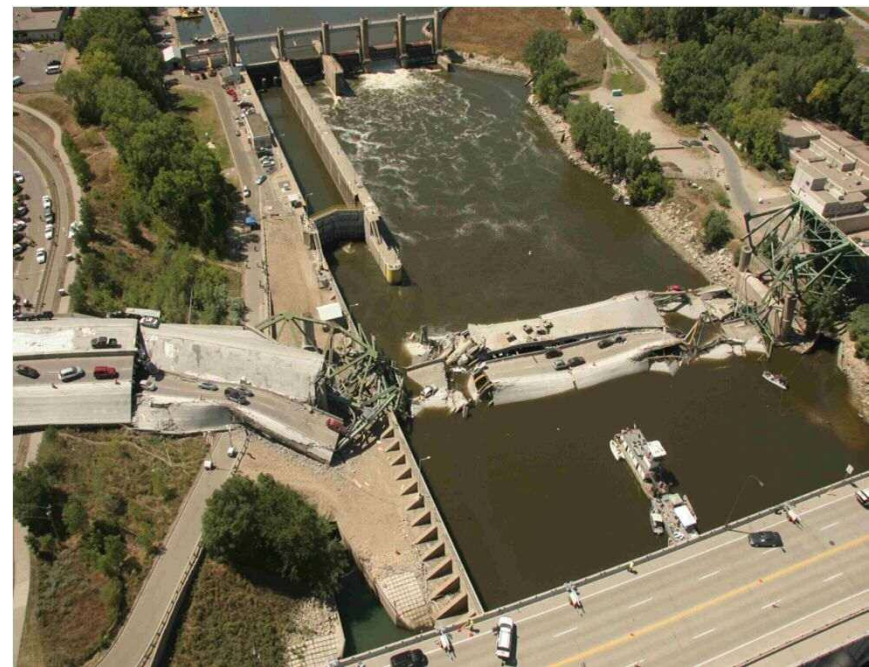
## 崩壊メカニズム解析結果と航空写真との比較

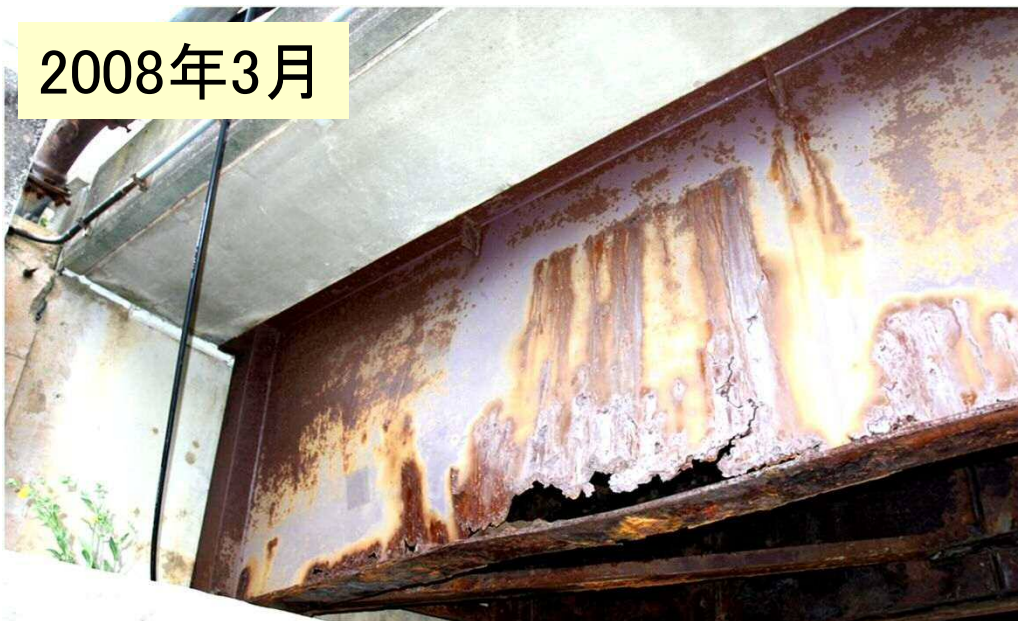
外桁内側, 内桁  
飛来塩の付着・蓄積

外桁外側  
降雨による洗浄効果

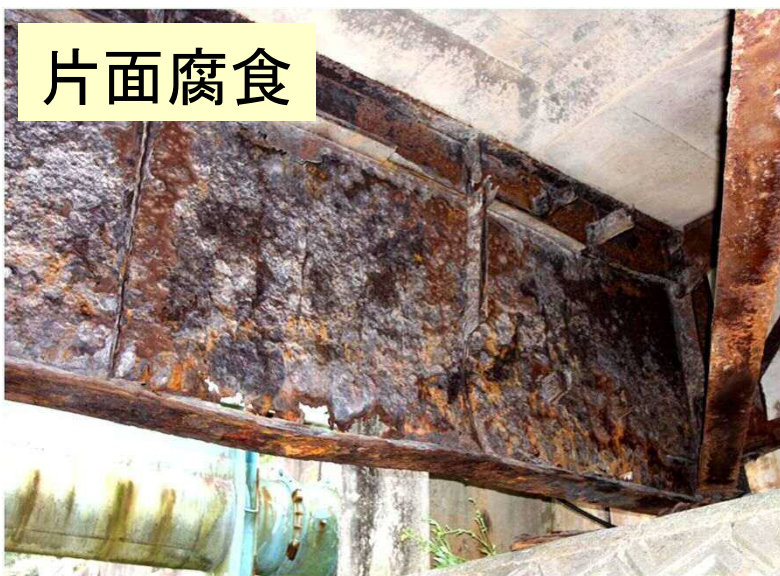
片面腐食

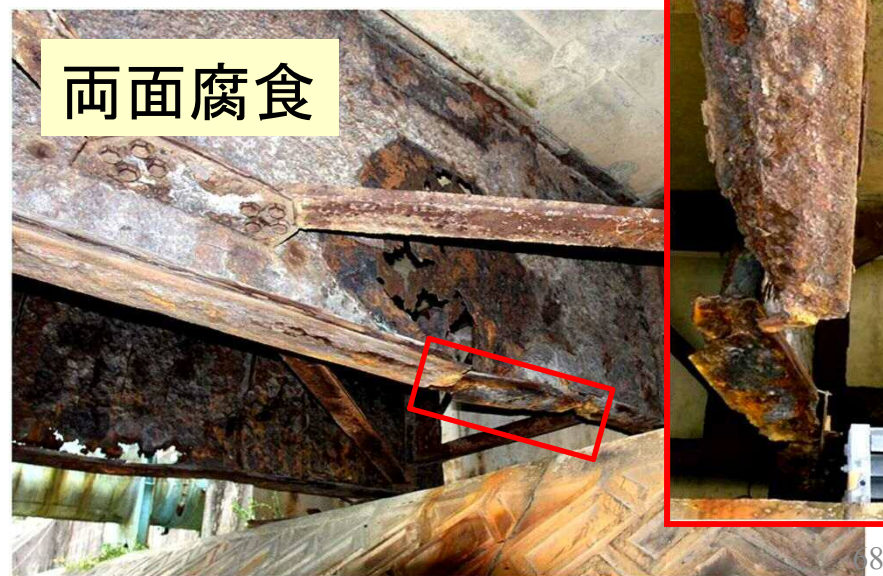
両面腐食

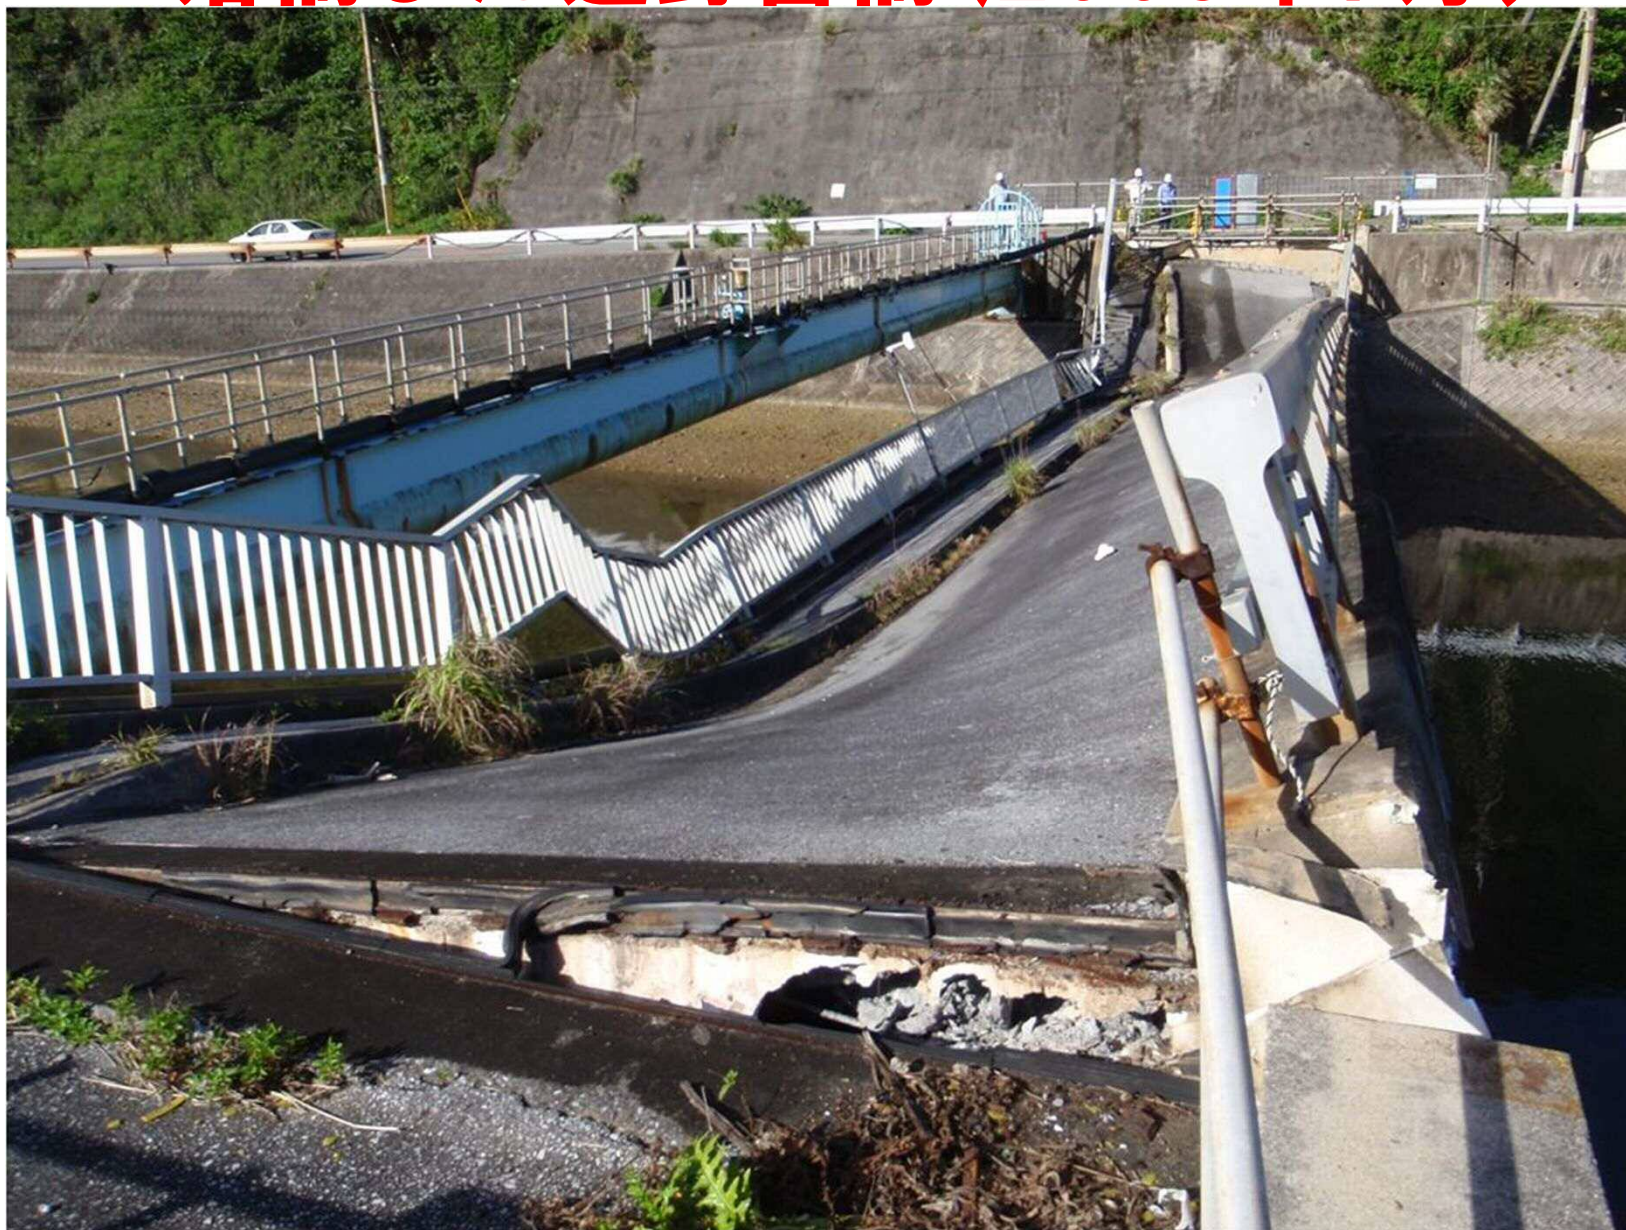
# 落橋した辺野喜橋(2009年7月)
